Dirección Nacional de Patrimonio Cultural, Coordinación de Zonas y Monumentos Históricos - CONCULTURA -

IDENTIFICACION FOTOGRAFICA.

INMUEBLE: Inmueble dentro del Centro Histórico

Casa Parroquial

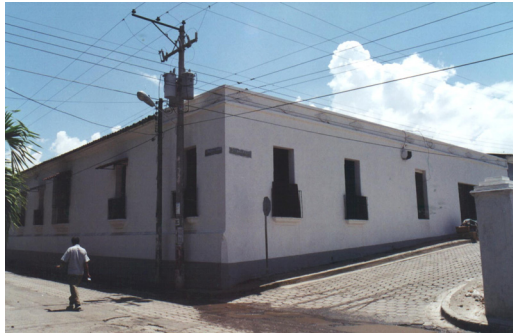
W) ESTADO DE CONSERVACION GENERAL		
EXTERIOR:	Bueno	INTERIOR: No se Ingreso

Sellado de Vanos en fachada Sur y fachada Poniente.

Edificación de Sistema constructivo tradicional, paredes de adobe vanos rectos y carpintería en puertas y ventanas. Los balcones poseen en su parte superior un antepecho con peana moldurada. Las fachadas sur y parte de la poniente están rematadas por un alero el cual posee canecillos en madera.

15. RECOMENDACIONES DE INTERVENCION:
Se recomienda la intervención del inmueble a nivel parcial, tratando de rehabilitar las partes que han sido alteradas.
16. OBSERVACIONES Y NOTAS COMPLEMENTARIAS:
17. BIBLIOGRAFIA:
18. LEVANTO / FECHA:
Hernández Palma.
