MINISTERIO
DE CULTURA

RESOLUCIÓN DA 023-2024
EXPEDIENTE VA-12-07-554-2024

AUTORIZAR la realización del proyecto "Lotificación El Espino", debido a que en el terreno inspeccionado no se localizaron vestigios arqueológicos o paleontológicos, al menos en superficie que se vean afectados por el desarrollo de dicho proyecto; sin embargo, se deberá acatar lo siguiente:

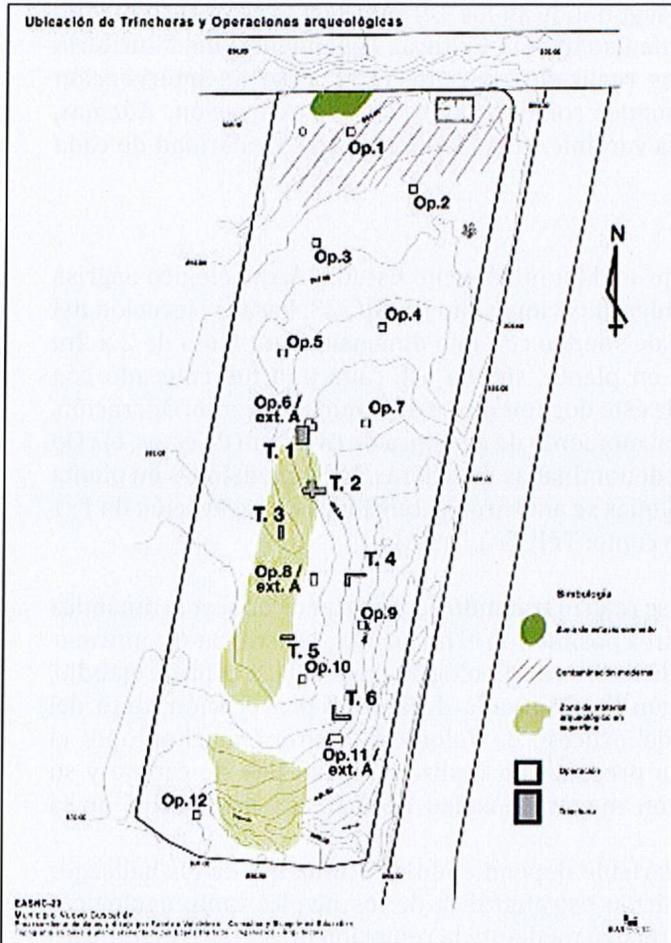
Para colocar las unidades de excavación, se utilizó como guía la densidad de material arqueológico perceptible en la superficie, siendo así, se colocaron un total de 18 unidades de exploración y en algunos de los casos se agregaron extensiones con el fin de ampliar la zona de excavación para lograr entender los contextos o los hallazgos realizados.

Se muestra la ubicación de las operaciones dentro del área de estudio. Municipio de Nuevo Cuscatlán, Departamento de La Libertad. Imagen de [redacted] 2024.

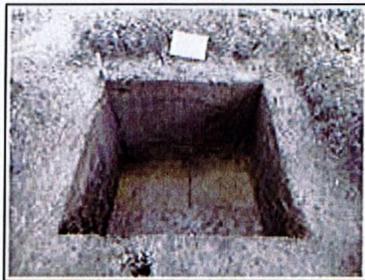
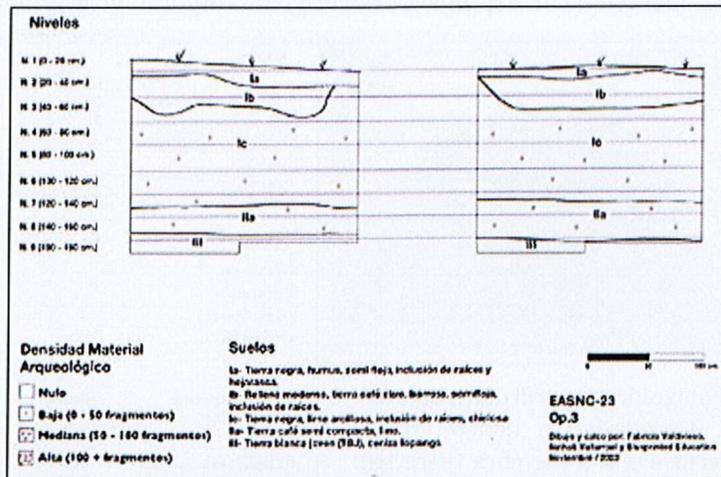
OP-3: Se cierra a los 180 cm. lográndose reconocer cinco capas estratigráficas: Ia- Humus con inclusión de raíces y tierra negra semi floja. Ib- Relleno moderno semifloja, color café claro con inclusión de raíces. Ic- Tierra negra, limo-arcillosa, con inclusión de raíces, chiclosa. Ila- Tierra café semi compacta. III- tierra blanca joven (TBJ), ceniza de Ilopango. El material arqueológico empieza a percibirse a partir de los 60cm. de profundidad, el cual se tiene en baja densidad, y se extiende hasta los 160 cm.. El material arqueológico se relaciona con las capas Ic y Ila. Se recuperan en total 93 fragmentos arqueológicos

Fotografía del perfil norte de la OP-3 (izquierda) y dibujos de la secuencia estratigráfica (derecha).

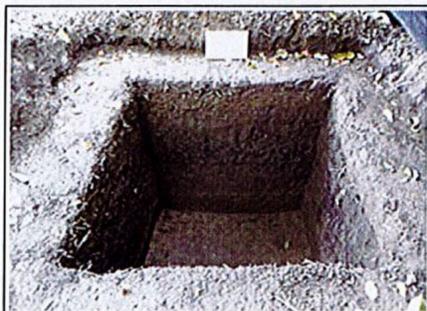
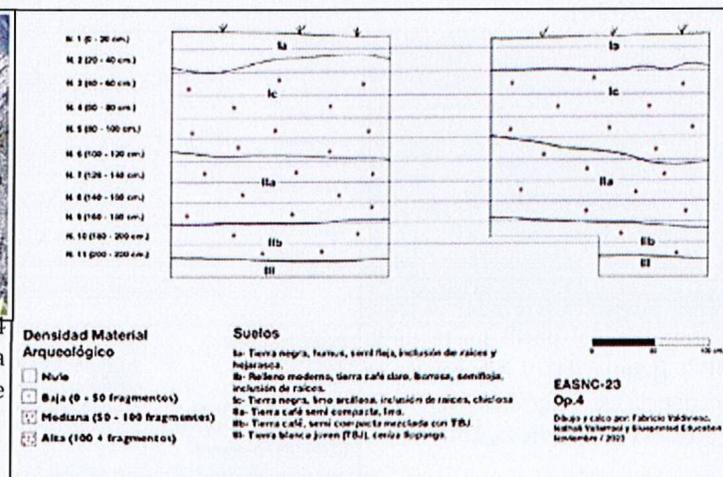
OP-4: Se cierra a los 220 cm.. Se presentan cinco estratos básicos: Ia- Humus con inclusión de raíces y tierra negra semi floja. Ic- Tierra negra, limo-arcillosa, con inclusión de raíces, chiclosa. Ila- tierra café semi compacta. Ila- Tierra café semi compacta con limo. Iib- tierra café semi compacta mezclada con TBJ. III - Tierra blanca joven (TBJ), ceniza de Ilopango. Esta operación logra arrojar material arqueológico en baja densidad percibido a partir del nivel 2 (20-40 cm.), hasta el nivel 11 (200-220cm.). Se recupera un total de 124 fragmentos arqueológicos

Fotografía del perfil norte de la OP-4 (izquierda) y dibujos de la secuencia estratigráfica (derecha). Tomada de Valdivieso, 2024

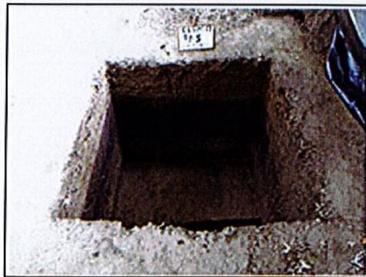
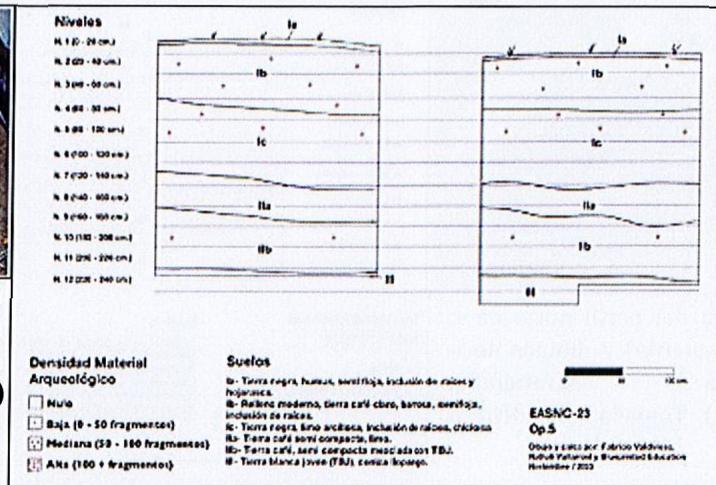
OP-5: Se cierra a los 240 cm. lográndose reconocer seis capas estratigráficas: Ia- Humus con inclusión de raíces y tierra negra semi floja. Ib- Relleno moderno semifloja, color café claro con inclusión de raíces. Ic- Tierra negra, limo-arcillosa, con inclusión de raíces, chiclosa. IIa- tierra café semi compacta. IIb- Tierra café semi compacta mezclada con TBJ. III- Tierra blanca joven (TBJ), ceniza de Ilopango. El material arqueológico aparece a partir de los 20 cm. de profundidad en muy baja densidad y se extiende hasta los 100 cm. en el nivel 5, relacionados a las capas Ib y Ic. Luego vuelve acontecer material arqueológico en muy baja densidad en el nivel 10 (180-200 cm.) relacionado a la capa IIb. Se recupera un total de 21 fragmentos arqueológicos [REDACTED]

Fotografía del perfil norte de la OP-5 (izquierda) y dibujos de la secuencia estratigráfica (derecha).

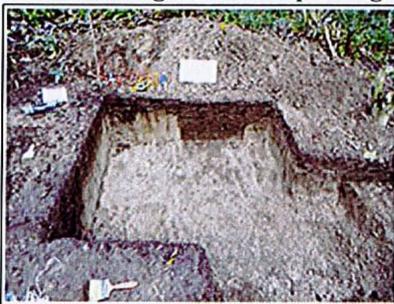
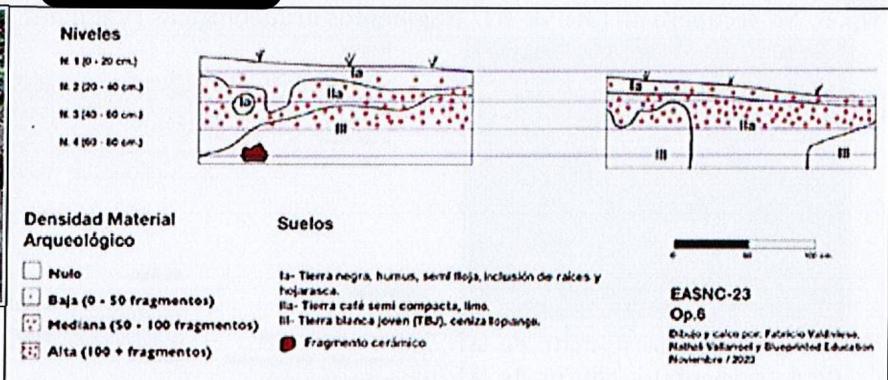
OP-6: Se cierra a los 80 cm. lográndose reconocer tres capas estratigráficas: Ia- Humus con inclusión de raíces y tierra negra semi floja. IIa- Tierra café semi compacta. III- Tierra blanca joven (TBJ), ceniza de Ilopango. El material acontecido es en alta densidad considerando que se tienen rasgos arqueológicos conteniendo vasijas fragmentadas y lítica, relacionadas al estrato IIa. Se recupera un total de 96 fragmentos arqueológicos [REDACTED]

Fotografía del perfil norte de la OP-6 (izquierda) y dibujos de la secuencia estratigráfica (derecha). Tomada de Valdivieso, 2024

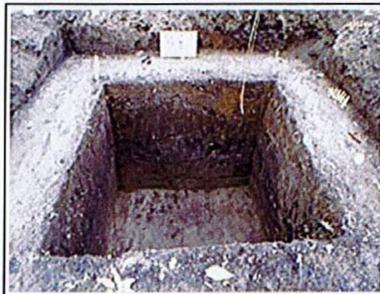
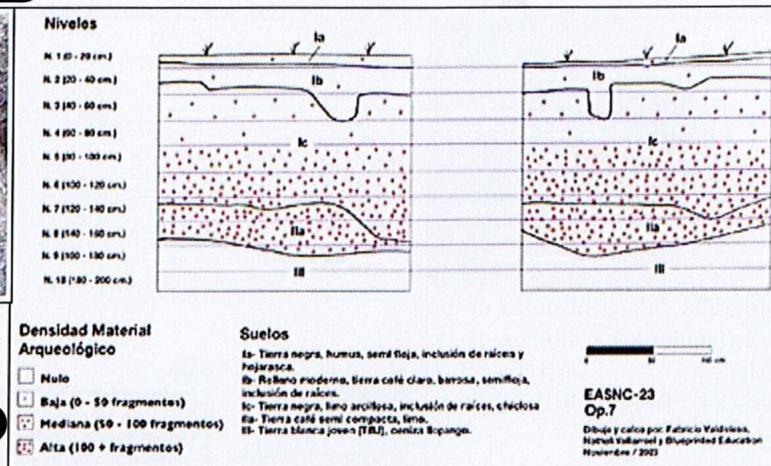
OP-7: Se cierra a los 200 cm. lográndose reconocer cinco capas estratigráficas: Ia- Humus con inclusión de raíces y tierra negra semi floja. Ib- Relleno moderno semifloja, color café claro con inclusión de raíces. Ic- Tierra negra, limo-arcillosa, con inclusión de raíces, chiclosa. IIa- Tierra café semi compacta. III- Tierra blanca joven (TBJ), ceniza de Ilopango. Este perfil estratigráfico es muy similar al de las operaciones 3 y 5. El material recuperado es de baja a alta densidad, empieza a darse desde el nivel 1 (0-20cm.) y se intensifica a partir del nivel 5 (80-100 cm.) hasta el nivel 9 (160-180 cm.), relacionado a los estratos Ia, Ib, Ic, y sobre todo el IIa. Se tiene un total de 551 fragmentos arqueológicos

Fotografía del perfil norte de la OP-7 (izquierda) y dibujos de la secuencia estratigráfica (derecha).

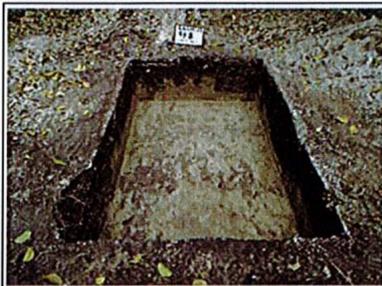
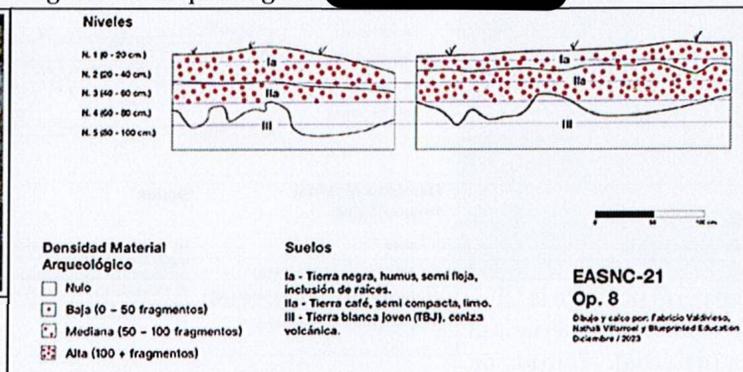
OP-8: Se cierra a los 100 cm. lográndose reconocer tres capas estratigráficas: Ia- Humus con inclusión de raíces y tierra negra semi floja. IIa- Tierra café semi compacta. III- Tierra blanca joven (TBJ), ceniza de Ilopango. Se tiene material arqueológico en alta densidad el cual es arrojado a partir del nivel 1 (0-20 cm.) hasta el Nivel 3 (40-80 cm.) relacionado a los estratos Ia y IIa. En esta operación se tienen rasgos arqueológicos el cual incluye vasijas. Esta plantilla estratigráfica es muy similar al perfil de la Op. 6. Se recupera un total de 627 fragmentos arqueológicos

Fotografía del perfil norte de la OP-8 (izquierda) y dibujos de la secuencia estratigráfica (derecha). Tomada de Valdivieso, 2024

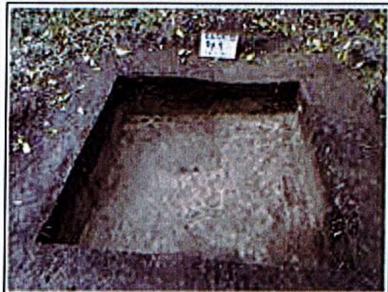
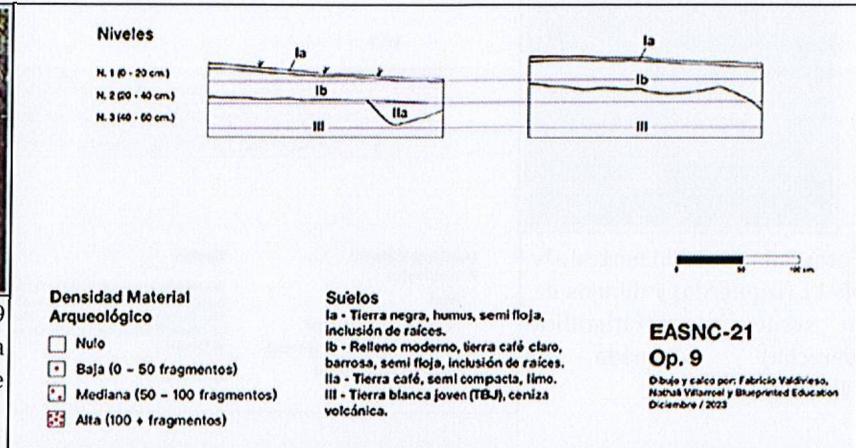
OP-9: Se cierra a los 60 cm. lográndose reconocer tres capas estratigráficas: Ia- Humus con inclusión de raíces y tierra negra semi floja. Ib- Relleno moderno, tierra café clara barroza, semi floja con inclusión de raíces. III- Tierra blanca joven (TBJ), ceniza de Ilopango. La densidad arqueológica en esta operación es nula. La plantilla estratigráfica es muy similar a la Op. 10 y 11

Fotografía del perfil norte de la OP-9 (izquierda) y dibujos de la secuencia estratigráfica (derecha). Tomada de

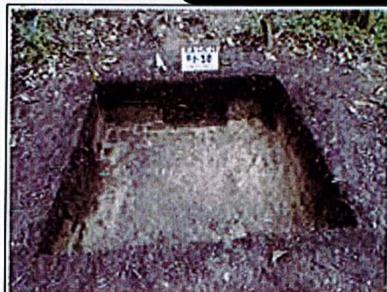
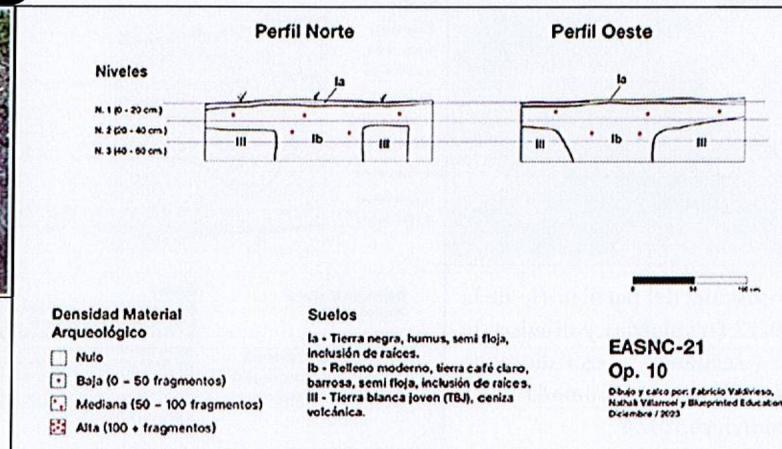
OP-10: Se cierra a los 60 cm. lográndose reconocer tres capas estratigráficas: Ia- Humus con inclusión de raíces y tierra negra semi floja. Ib- Relleno moderno, tierra café clara barroza, semi floja con inclusión de raíces. III- Tierra blanca joven (TBJ), ceniza de Ilopango. La densidad arqueológica en esta operación es baja, y empieza a percibirse a partir del nivel 1 (0-20 cm.) y nivel 2 (20-40 cm.). La plantilla estratigráfica es muy similar a la Op. 9 y 11. Se recupera un total de 54 fragmentos arqueológicos

Fotografía del perfil norte de la OP-10 (izquierda) y dibujos de la secuencia estratigráfica (derecha). Tomada de Valdivieso, 2024

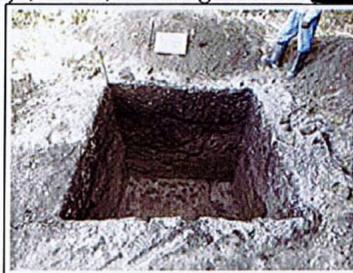
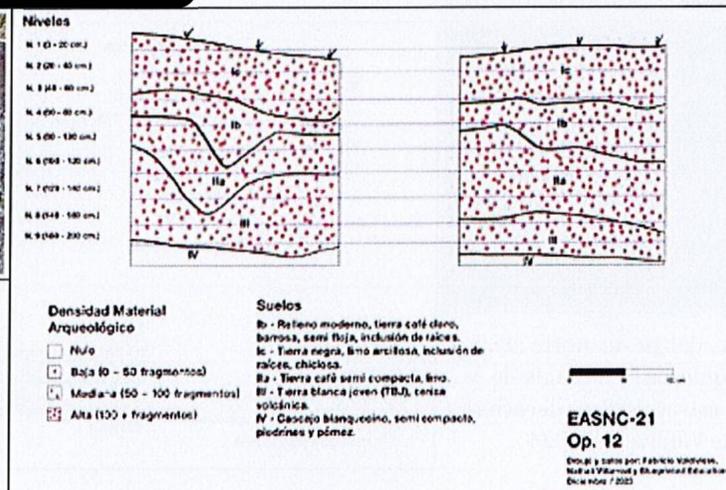
OP-12: Se cierra a los 220 cm. lográndose reconocer cinco capas estratigráficas: Ib- Relleno moderno, tierra café clara barroosa, semi floja con inclusión de raíces. Ic- Tierra negra, limo-arcillosa, con inclusión de raíces, chiclosa. Iia- Tierra café semi compacta. III-Tierra blanca joven (TBJ), ceniza de llopango, y IV- Cascajo blanquecino semi compacto, con piedrines y pómez. En esta operación se tienen rasgos arqueológicos el cual incluye vasijas y piedras de moler. Se trata de una plantilla estratigráfica muy similar a la Op. 1. Esta es la operación que mayor cantidad de material arqueológico arroja, con 1,517 fragmentos

Fotografía del perfil norte de la OP-12 (izquierda) y dibujos de la secuencia estratigráfica (derecha). Tomada de

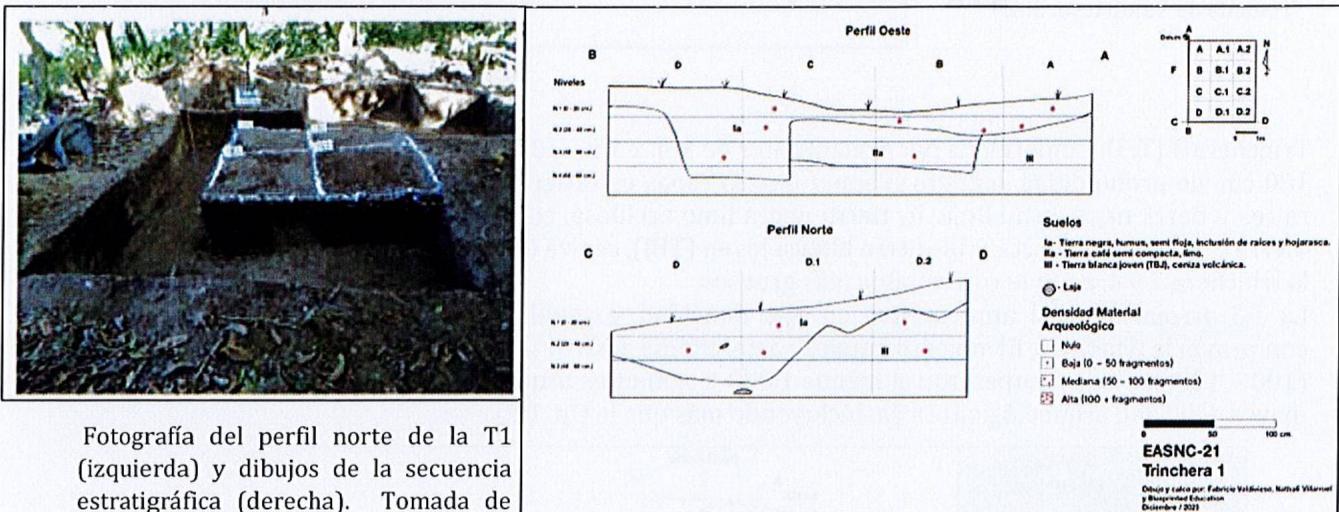
Trinchera 1 (T.1): Conformada por 12 cuadrantes de 1m. x 1m. cada uno. Esta trinchera se cierra a los 80 cm. de profundidad, logrando exponer tres capas estratigráficas: Ia- Humus con inclusión de raíces y tierra negra semi floja. IIa- le compone tierra café semi compacta con limo, y III- tierra blanca joven (TBJ), ceniza de Ilopango.

La T.1 arroja material arqueológico en baja densidad, aunque aquí se encontraron rasgos asociados a un supuesto altar de lajas y ofrendas. La densidad arqueológica se extiende por todos los cuadrantes que conforman la trinchera. El material empieza a percibirse a partir del nivel I (0-20cm.) hasta el nivel 3 (40 - 60 cm.). Se recuperaron al menos 147 fragmentos arqueológicos.

Fotografía del perfil norte de la T1 (izquierda) y dibujos de la secuencia estratigráfica (derecha). Tomada de

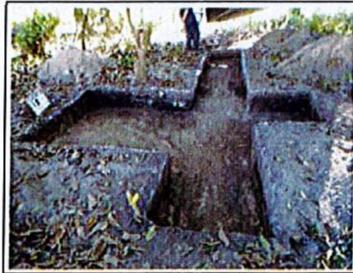
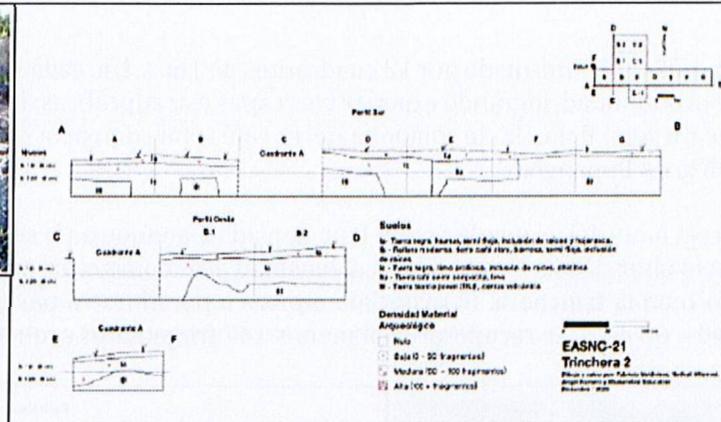
La T.2 arroja material arqueológico en baja densidad a partir del nivel 1 (0-20 cm.) hasta el nivel 2 (20-40 cm.). La densidad arqueológica se extiende por todos los cuadrantes que conforman la trinchera, con un poco más de densidad en el cuadrante C.1 (mediana). Se recuperaron al menos 353 fragmentos arqueológicos.

Fotografía del perfil norte de la T2 (izquierda) y dibujos de la secuencia estratigráfica (derecha). Tomada de [redacted]

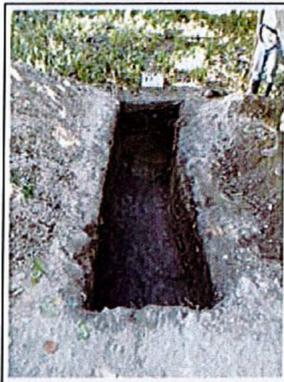
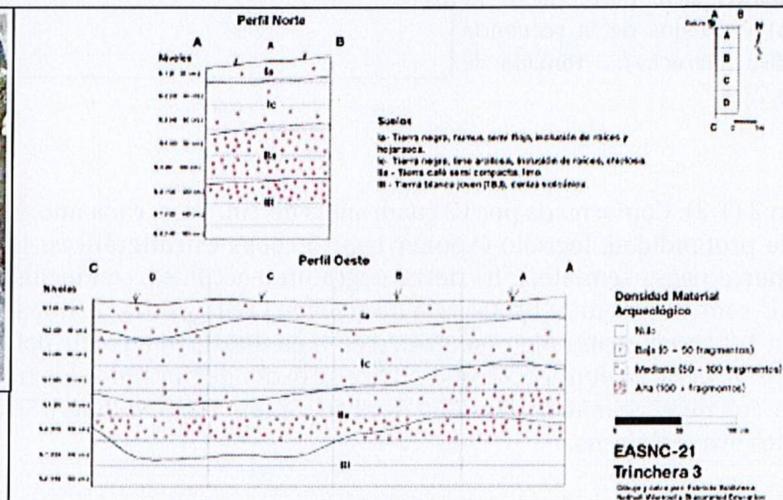
Trinchera 3 (T.3): Conformada por 4 cuadrantes de 1m. x 1m. cada uno. Esta trinchera se cierra a los 180 cm. de profundidad, logrado exponer cuatro capas estratigráficas: Ia- Humus con inclusión de raíces y tierra negra semi floja. Ic- tierra negra limo arcilloso, con inclusión de raíces, chiclosa. Ila- Tierra café semi compacta, y III- tierra blanca joven (TBJ), ceniza de Ilopango. La plantilla es similar a la trinchera 2 y 4, aunque con estratos más gruesos.

La T.3 arroja material arqueológico en alta densidad, extendida por todos los cuadrantes que conforman la trinchera. El material empieza a percibirse a partir del nivel I (0-20cm.) hasta el nivel 6 (100 - 120 cm.). Se recuperaron al menos 1,833 fragmentos arqueológicos, siendo la trinchera con mayor densidad arqueológica tenida, incluyendo más que la Op. 12.

Fotografía del perfil norte de la T3 (izquierda) y dibujos de la secuencia estratigráfica (derecha). Tomada de [redacted]

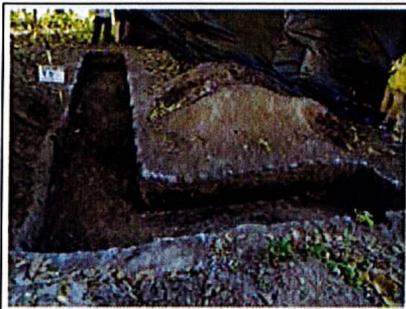
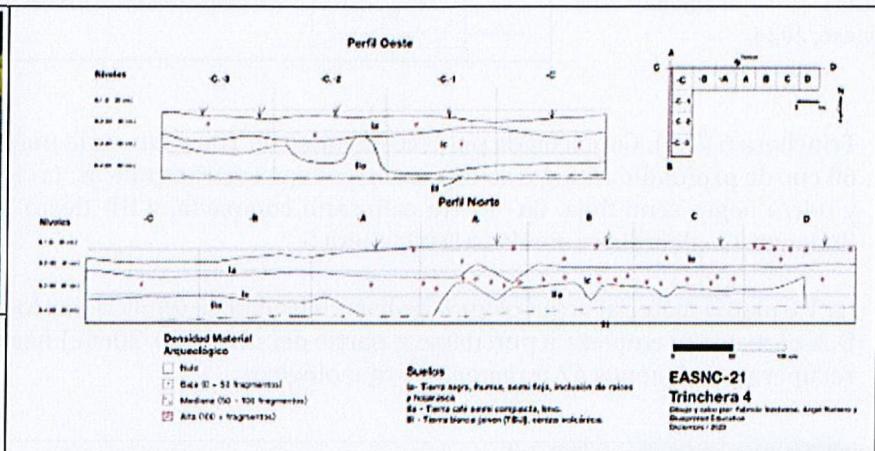
Trinchera 4 (T.4): Conformada por 10 cuadrantes de 1m. x 1m. cada uno. Esta trinchera se cierra a los 80 cm. de profundidad, logrando exponer cuatro capas estratigráficas: Ia- Humus con inclusión de raíces y tierra negra semi floja. Ic- tierra negra limo arcillosa, con inclusión de raíces, chiclosa. IIa- Tierra café semi compacta, y III- tierra blanca joven (TBJ), ceniza de llopango. La plantilla es similar a la trinchera 2 y 3.

La T.4 arroja material arqueológico en mediana densidad, extendida por los cuadrantes A, B, C, D, -C-1 y -C-2, y baja densidad en los cuadrantes -C, -B y -A. El material empieza a percibirse a partir del nivel I (0-20cm.) hasta el nivel 2 (20 - 40 cm.). Se recuperaron al menos 607 fragmentos arqueológicos.

Fotografía del perfil norte de la T4 (izquierda) y dibujos de la secuencia estratigráfica (derecha). Tomada de [REDACTED]

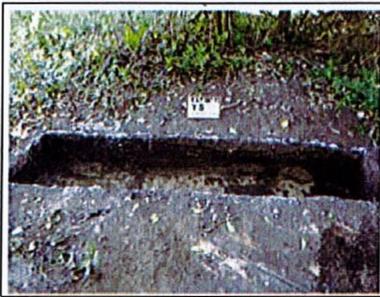
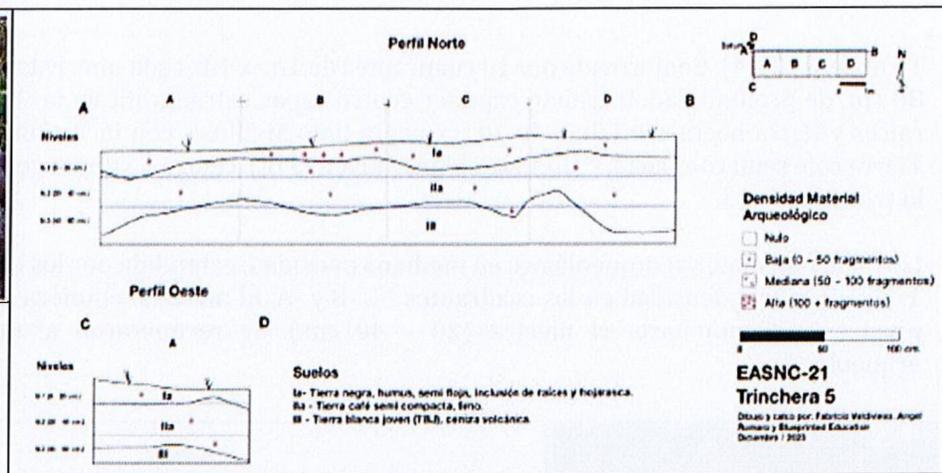
Trinchera 5 (T.5): Conformada por 4 cuadrantes de 1m. x 1m. cada uno. Esta trinchera se cierra a los 80 cm. de profundidad, logrando exponer tres capas estratigráficas: Ia- Humus con inclusión de raíces y tierra negra semi floja. IIa- Tierra café semi compacta, y III- tierra blanca joven (TBJ), ceniza de llopango. La plantilla es similar a la trinchera 6.

La T.5 arroja material arqueológico en mediana densidad, extendida por todos los cuadrantes de la trinchera. El material empieza a percibirse a partir del nivel I (0-20cm.) hasta el nivel 3 (40 - 60 cm.). Se recuperaron al menos 274 fragmentos arqueológicos.

Fotografía del perfil norte de la T5 (izquierda) y dibujos de la secuencia estratigráfica (derecha). Tomada de [redacted]

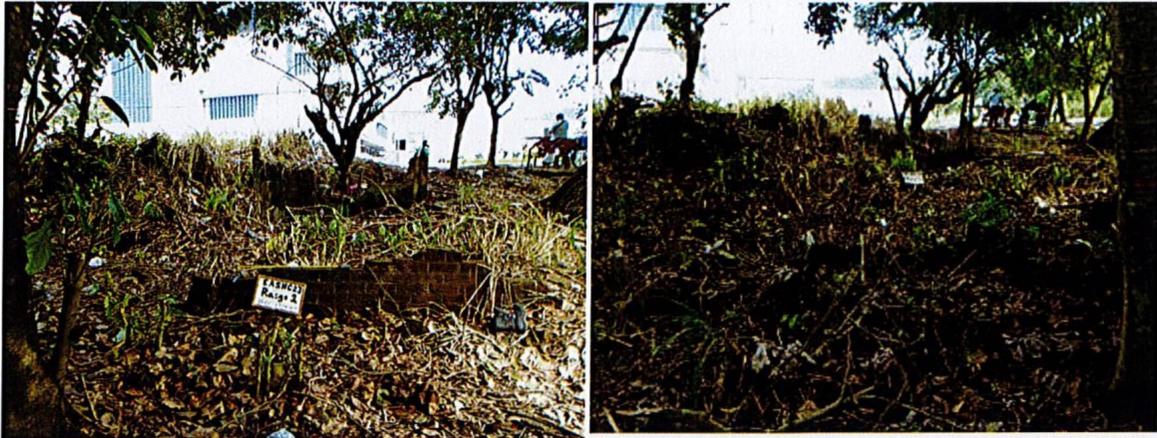
Rasgo 1. Vivienda en abandono, vista al norte. Nótese el muro en ruinas del sector de acceso a la vivienda. Vista al noreste, restos de la vivienda y suelos contaminado. Tomado de [REDACTED]

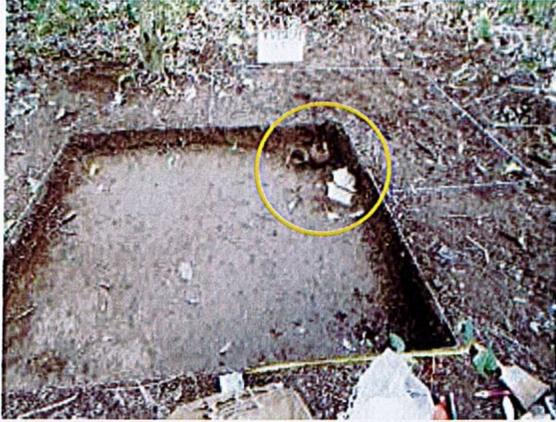
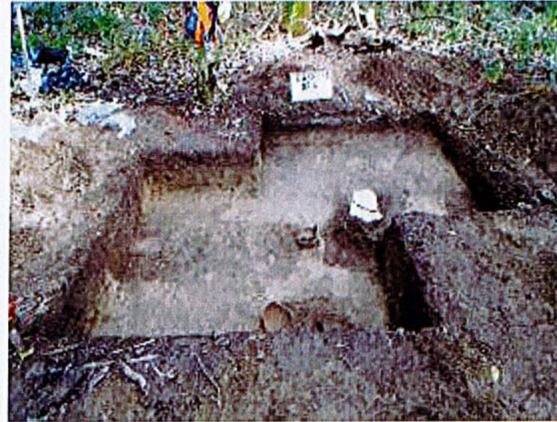
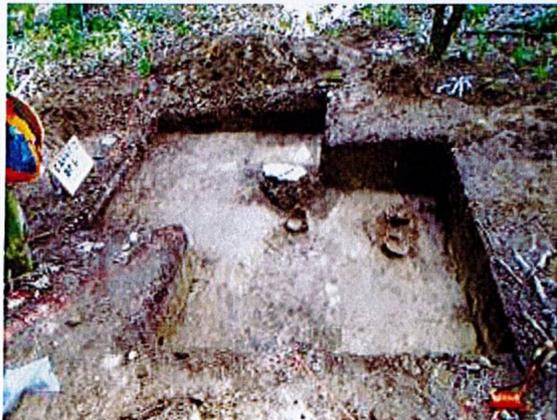
Rasgo 2 (N13°38'52.0" / 089°16'16.8"): Comprende tres conjuntos de piezas cerámicas encontradas en la Operación 6, relacionadas con lajas de mediano y gran tamaño. En total son 13 piezas las cuales incluyen dos platos con base anulares, un plato con base plana, una escudilla, un fragmento de incensario, cuatro vasos, un cántaro mediano, un cajete tetrápode, un cajete base plana y una pieza fitomorfa con forma de cacao. Algunas de estas vasijas se encontraban embrocadas unas sobre otras. Entre estas piezas se distinguen diseños monocromos y policromos, algunos geométricos y otros estilizados similares al tipo Arambala, Machacal Púrpura, Salúa, Gualpopa, un fragmento de borde del tipo Guazapa y cerámica de uso doméstico todo correspondiente al período Clásico tardío (600-800 d.C.). No se tiene ninguna pieza completa, todas fragmentadas, con decoración regularmente conservada. Este rasgo se localiza entre los 20cm. y 80 cm de profundidad (Niveles 1, 2, 3 y 4), sobre la tierra blanca o TBJ. La operación fue extendida 1m. x 2m. hacia el sur este, espacio en el cual se carece de rasgos extendidos. Todo el ajuar se localiza en perímetro de 1.50 cm.

Rasgo 2 en proceso. A. Op. 6 y ext. A. Nótese el afloramiento de dos piezas a menos de 10 cm. de profundidad, y dos lajas puestas una sobre la otra (círculo amarillo). Vista al norte. B. Ext. A desarrollada, instante en el cual se remueven las primeras dos piezas y se dejan las lajas mientras acontecen al menos cinco piezas más. Vista al norte. C. Perspectiva de Op. 6 y ext. A, vista al Este, proceso concluido. Tomado de [REDACTED]

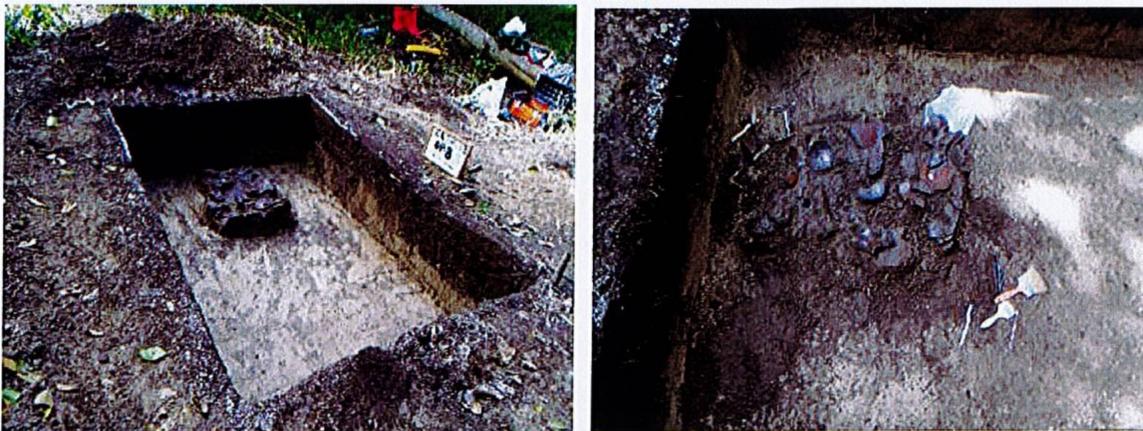
Rasgo 3 (N13°38'51.0" / O89°16'16.17"):: Encontrado en la Operación 8, comprende un conjunto de al menos 3 piezas cerámicas y dos partes de un mismo metate asociadas a otros fragmentos cerámicos y líticos pequeños, incluyendo lascas de obsidiana en baja densidad y restos de carbón. Entre la cerámica recuperada se distingue un comal fragmentado con asa horizontal, un plato bicromo del tipo Arambala con diseño de la Cruz de San Andrés y una olla mediana con asa horizontal y cuerpo globular de uso doméstico. No se tiene ninguna pieza completa, todas fragmentadas y con decoración regularmente conservada. Este rasgo se localiza entre los 60cm. y 90 cm. de profundidad (niveles 3 y 5), sobre la TBJ. El material corresponde con la extensión de 1 metro hacia el sur de la operación (Ext. A). El conjunto se ubica en un perímetro no mayor de 80 cm.

Rasgo 3. En Op. 8, vista al sureste. Arriba. Nótese el rasgo distribuido en la Ext. A y sobre la TBJ. Abajo. Acercamiento al rasgo, en donde puede verse la acumulación de piezas fragmentadas in situ. Tomado de [REDACTED]

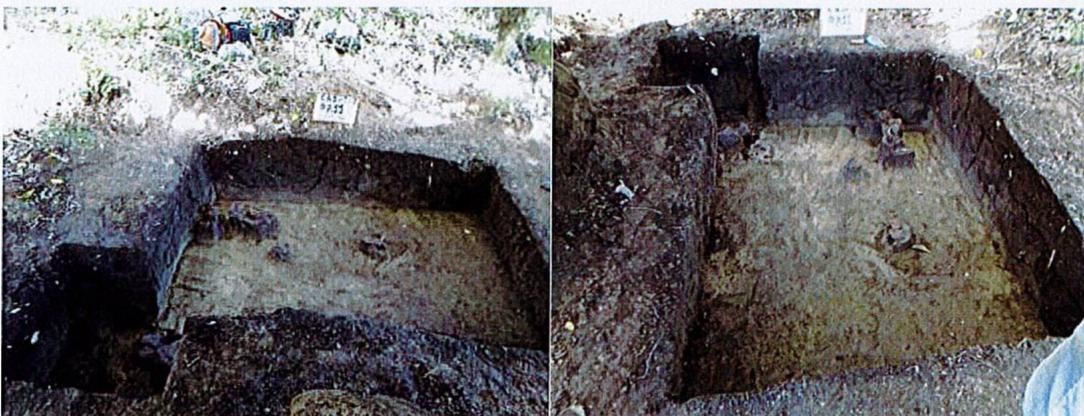
Rasgo 4. A. Perspectiva de la Op. 11, vista al Este, ubicación de elementos distribuidos en la Ext. A y B (círculos amarillos). B. Vista al norte, primer plano Ext. B Tomado de Valdivieso, 2024.

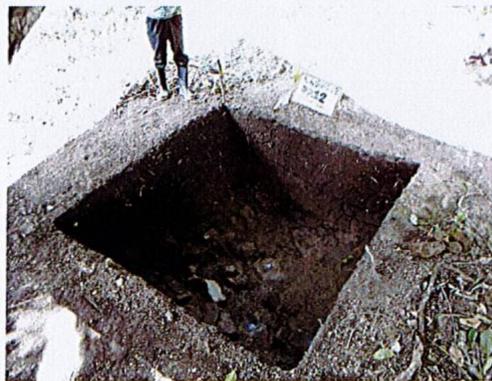
Rasgo 5. Perspectiva de Op. 12, vista al noroeste, al fondo conglomerado de piezas fragmentadas y material revuelto. Tomado de [REDACTED]

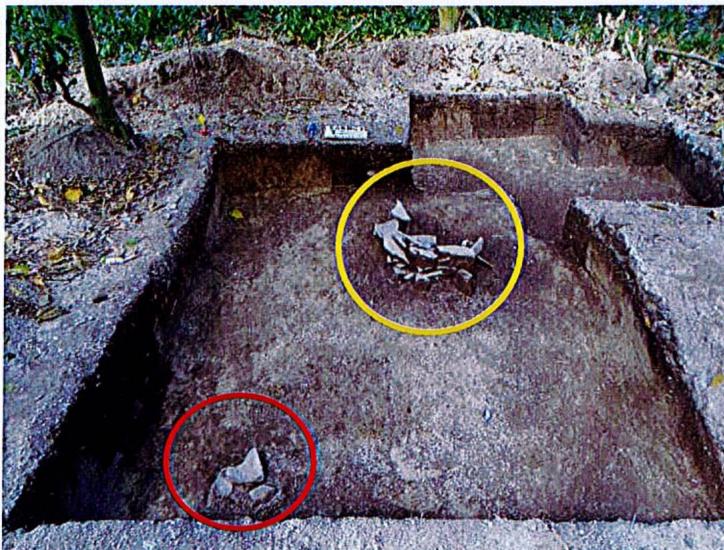
Rasgo 6 y 7. Perspectiva de la T.1, vista al norte. Conjunto de lascas denomina Rasgo 6 (en amarillo) y piedras de moler denominado como Rasgo 7 en primer plano (en rojo). La Op. 6 al fondo. Tomado de [REDACTED]

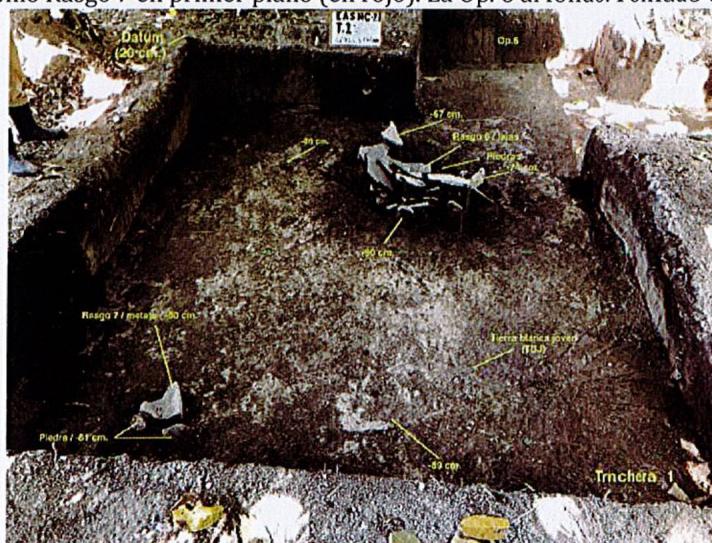
Rasgo 6 y 7. Alturas y distribución. Tomado de [REDACTED]

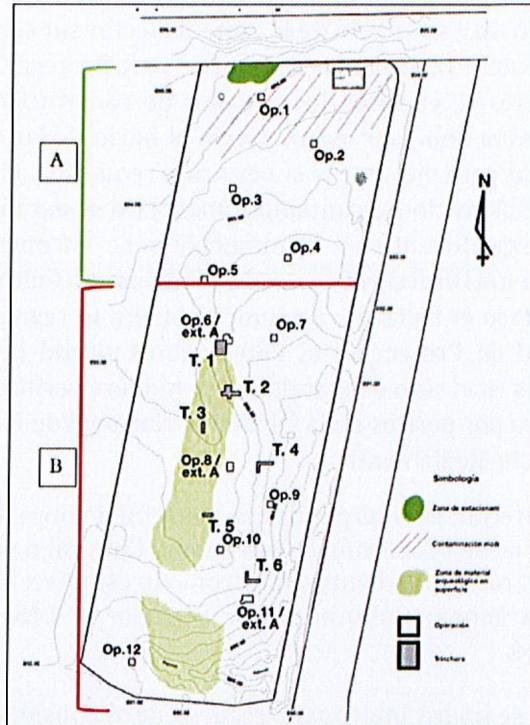
Zona A y Zona B del inmueble, de acuerdo a su relevancia arqueológica. Tomado de [REDACTED]
