Dirección Nacional de Patrimonio Cultural, Coordinación de Zonas y Monumentos Históricos - CONCULTURA -

IDENTIFICACION FOTOGRAFICA

Parque los Desamparados

DIRECCION: 1a Calle Oriente y Calle Enrique Hoyos, entre 10a y 8a Avenida Norte

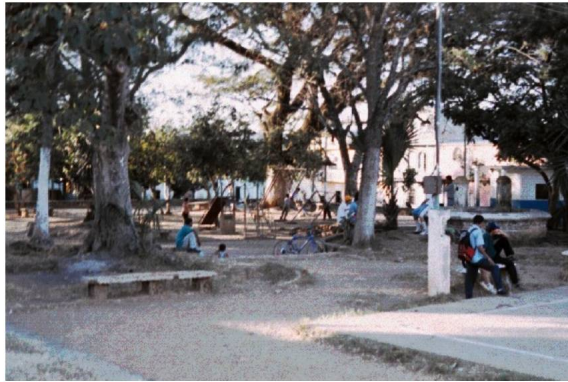
REGULAR

MUY ALTERADO (50-75%)

El parque de los desamparados presenta una transformación de su diseño original, se puede observar en la incorporación de una cancha de baloncesto rodeada de graderías, lo cual es permitido por el juego de terrazas que tiene el parque, además presenta una fuente que originalmente era un pozo de donde tomaba

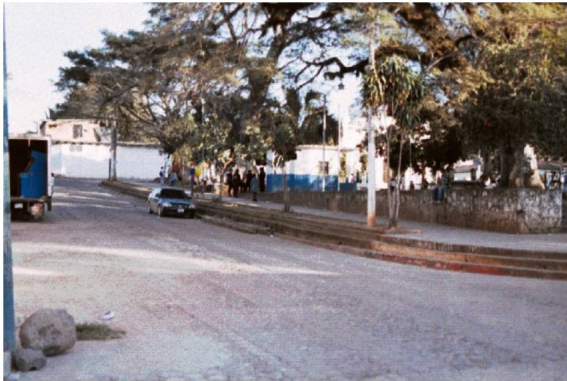
Vista del Parque desde el costado Norte, observese lo bien arborizado que se encuentra.
