**De:** Miguel Martinez  
**Enviado el:** viernes, 7 de agosto de 2020 10:52  
**Para:** 'OIR'  
**CC:**  
**Asunto:** RE: ASIGNACION DE SOLICITUD 104-2020

Aprovecho la ocasión para saludarte y comentarte que durante el evento de Alerta Roja por Tormenta Amanda se realizó inspección en final del pasaje villa Adalberto de la calle al Volcán únicamente, no se tiene inspección realizada en Residencial Jardín Alto. Te muestro el esquema de la inspección que realizamos con respecto a la ubicación que da la usuaria. El globo rojo es donde realizamos la inspección:

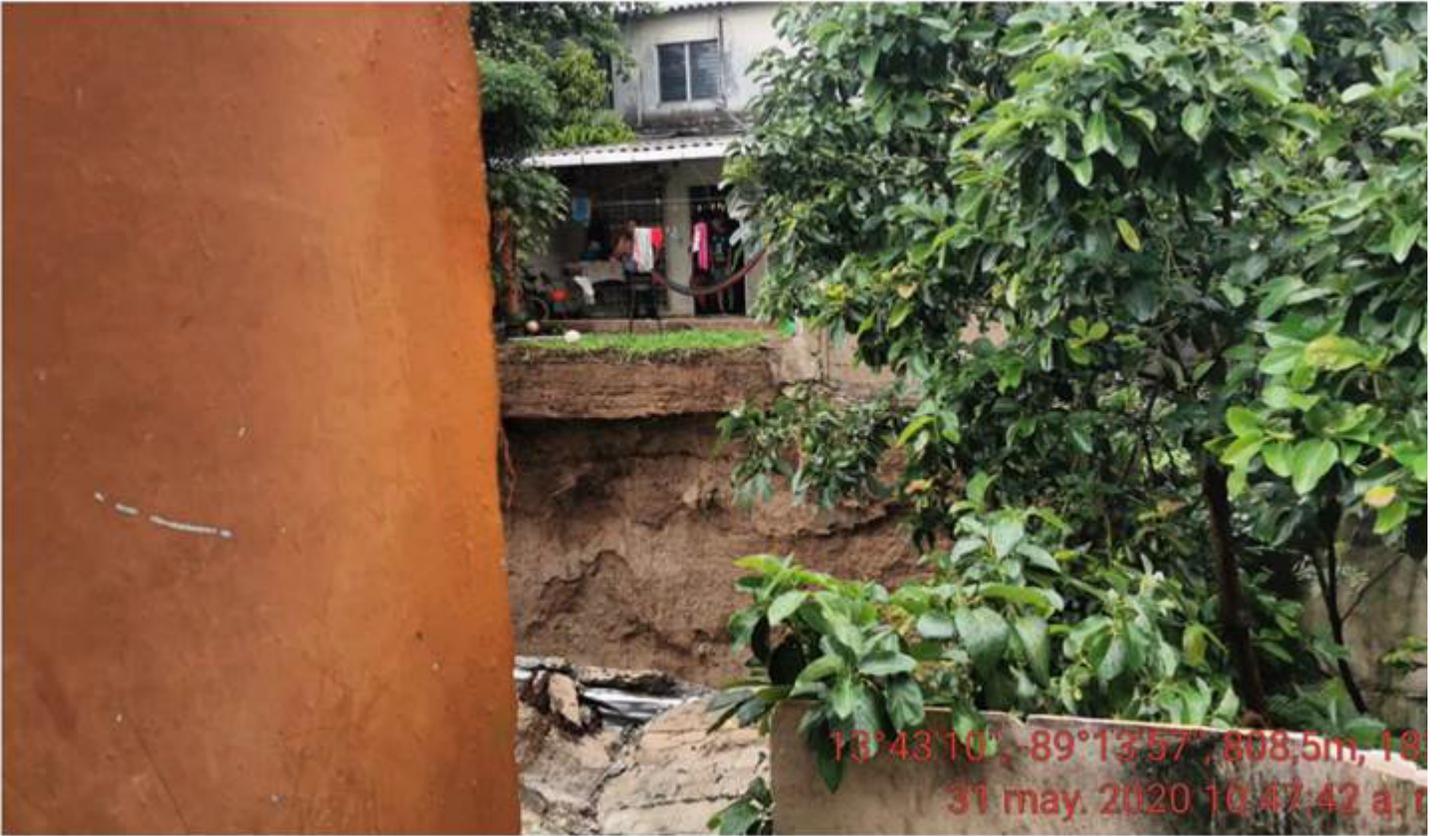
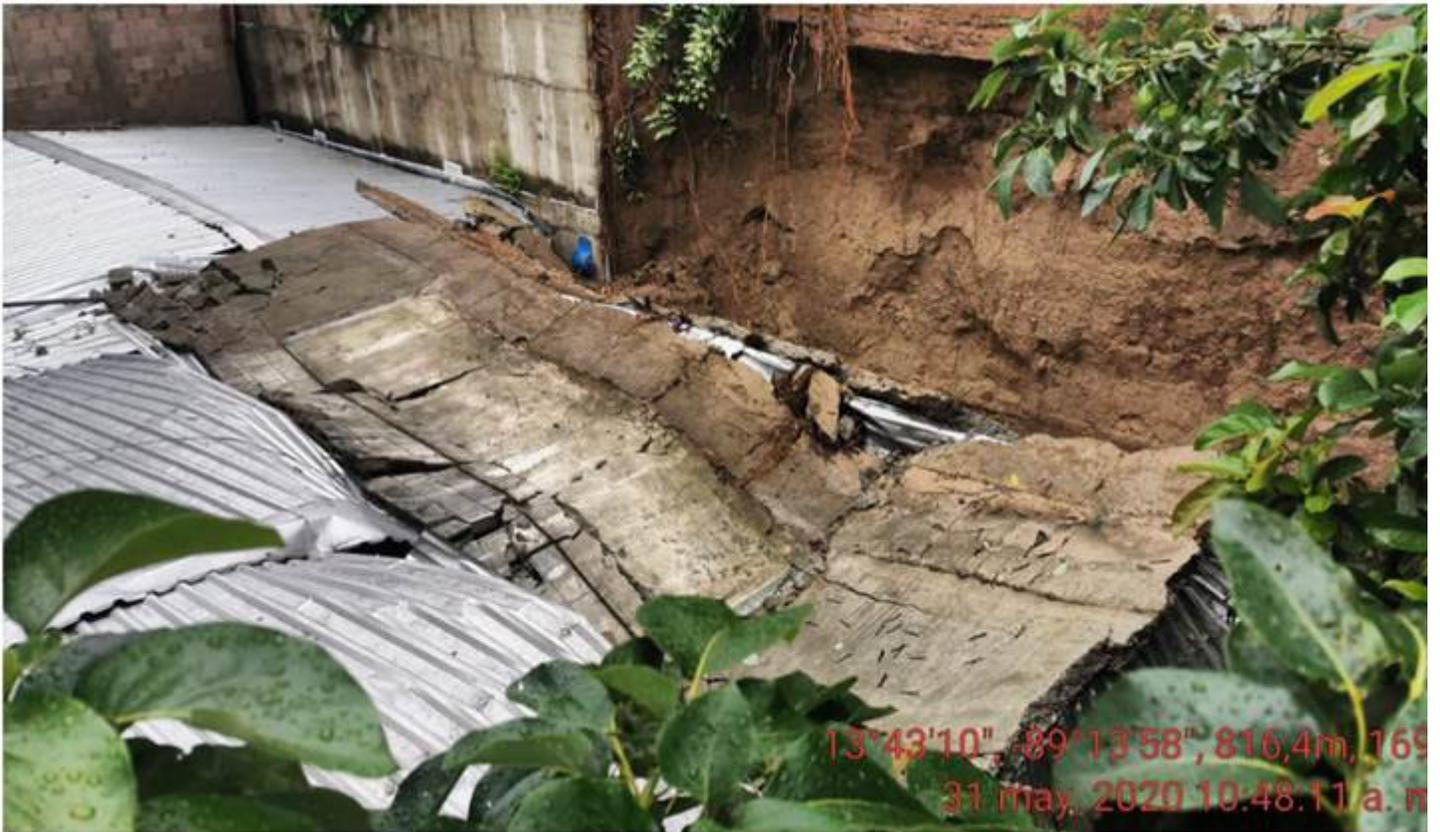
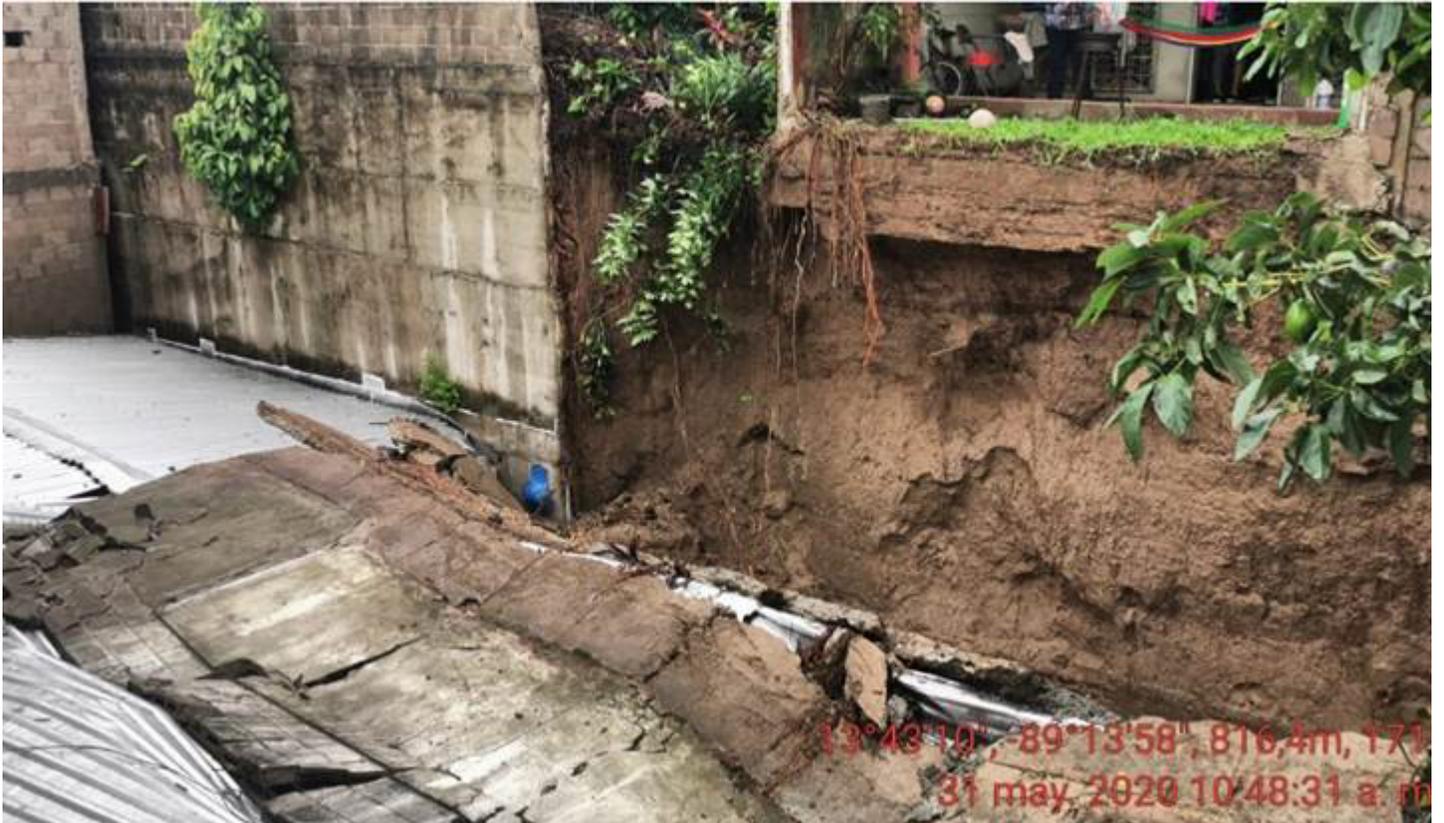
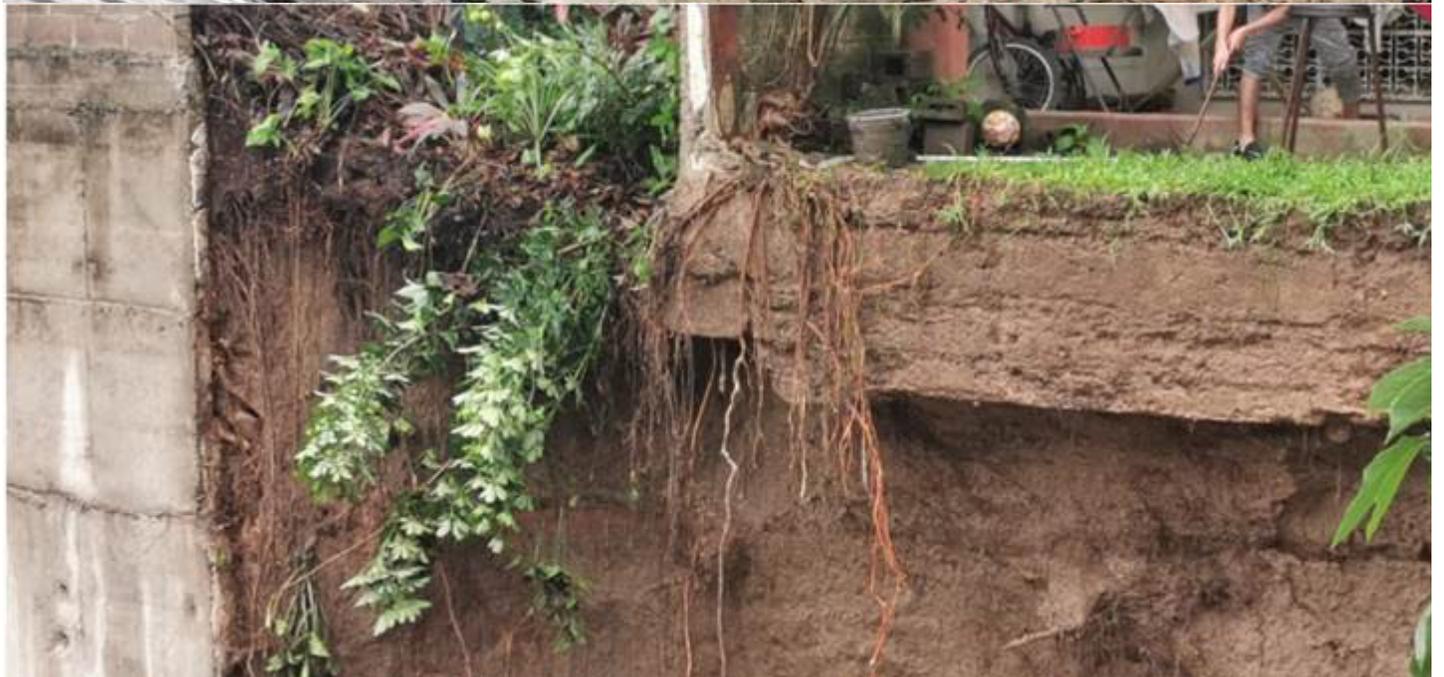
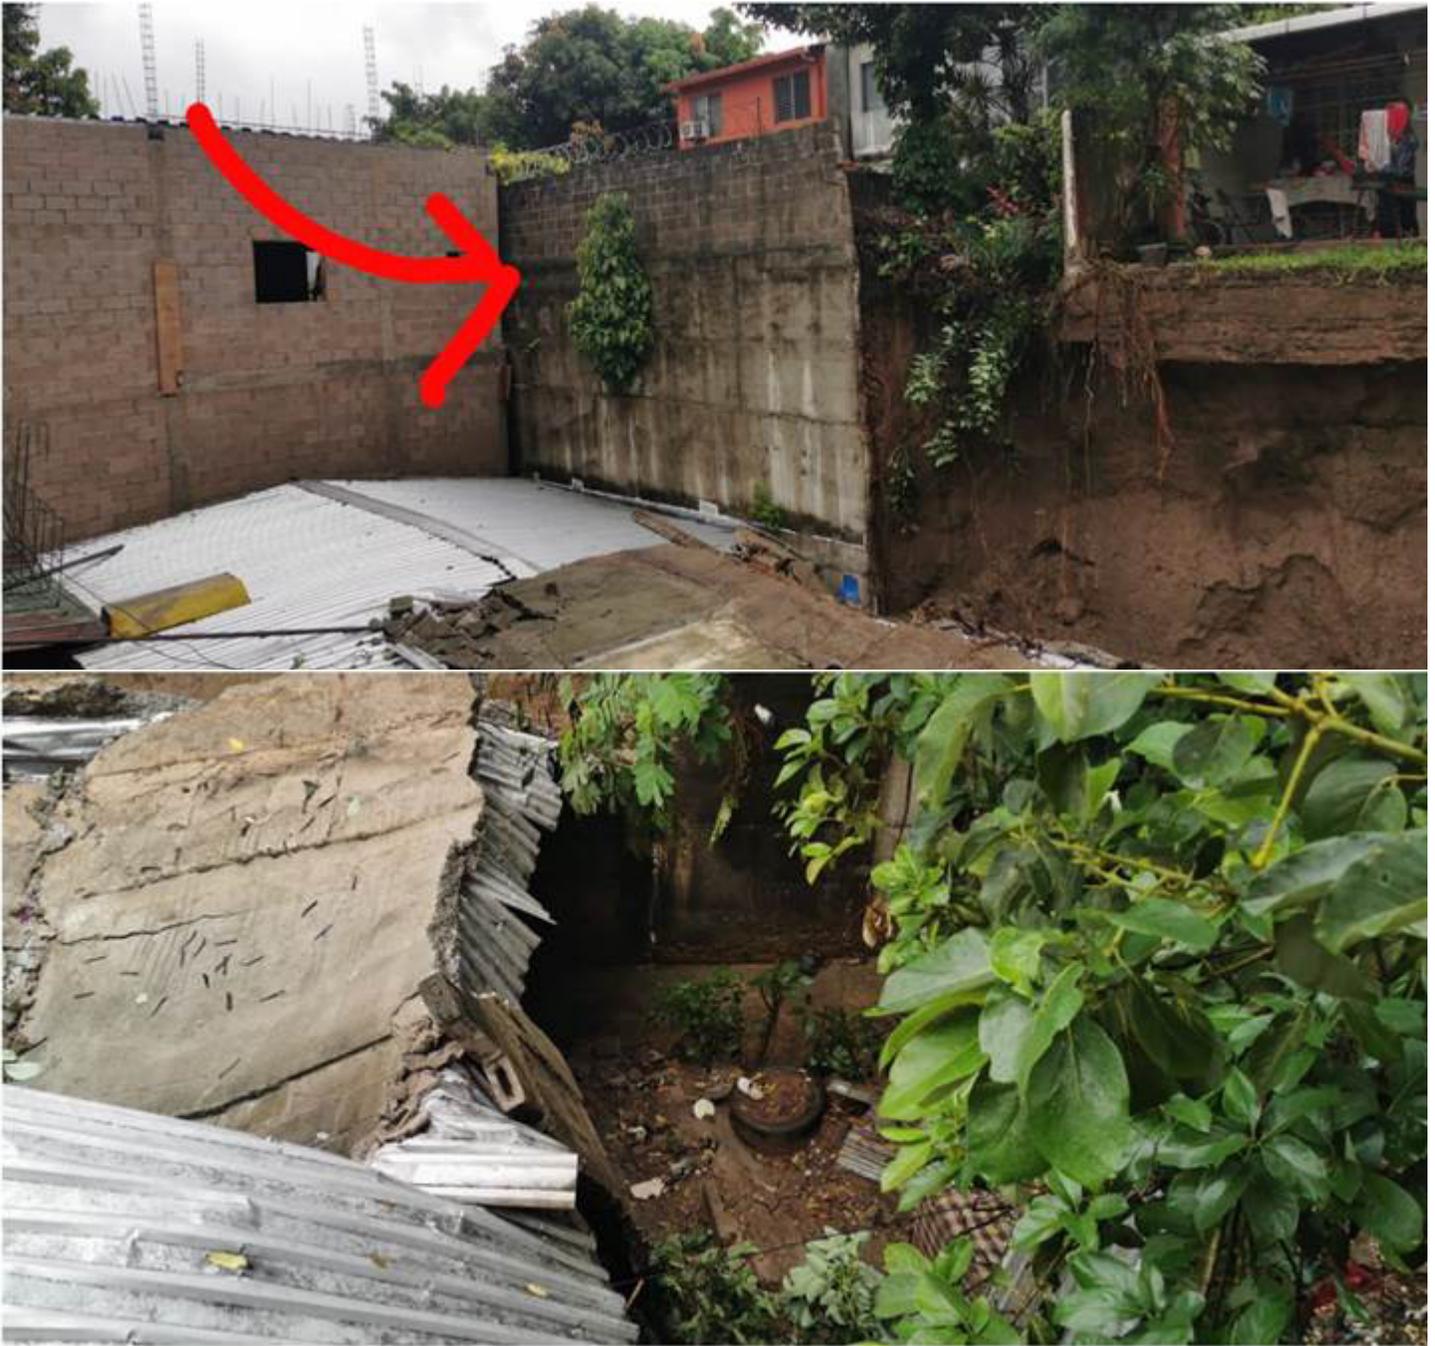
La Inspección que se realizó en el pasaje Villa Sevilla, es porque un muro cayó sobre unas casa afectando a 12 personas, gracias a Dios no hubo heridos, pero se recomendó a las familias que están arriba del muro que colapso, que evacuen las habitaciones que colinden dicho muro colapsado, durante el evento. Como podrás ver en las imágenes. El colapso del muro pudo ser por mala construcción o y eso involucra permisos otorgados de la alcaldía y OPAMSS, por lo que las familias afectadas deberán avocarse con esas instancias, porque hay implicaciones legales de por medio. Hay un muro que sigue vulnerable, colindante al que se cayó. Se marca en flecha roja.
