## INFORME DE ACTIVIDADES REALIZADAS EN QUEBRADA EL GARROBO – CALLE SAN NICOLÁS, LA CIMA II

### ACCIONES REALIZADAS PARA SOLVENTAR LA PROBLEMÁTICA: DESAGÜE DE LA QUEBRADA DE LA CALLE SAN NICOLAS LA CIMA II SAN SALVADOR

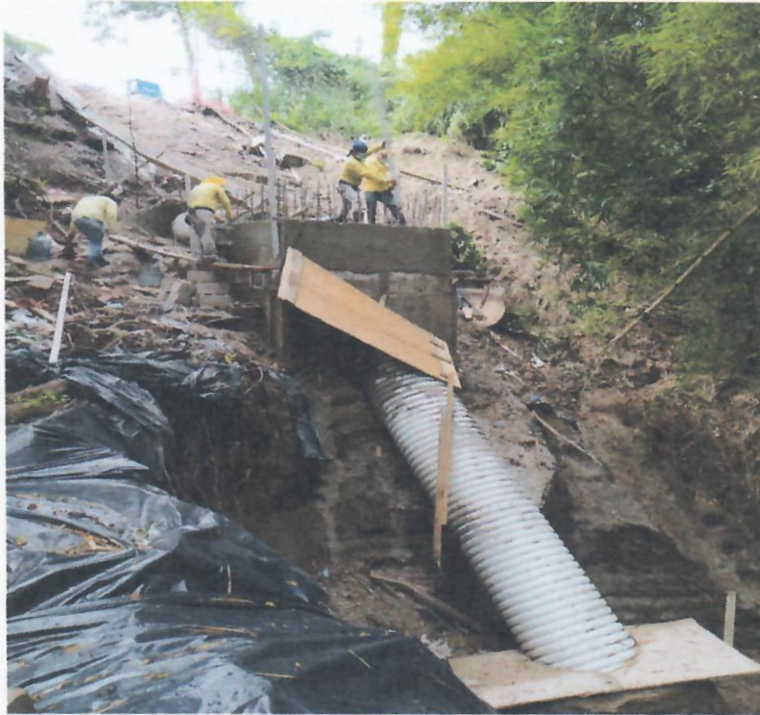
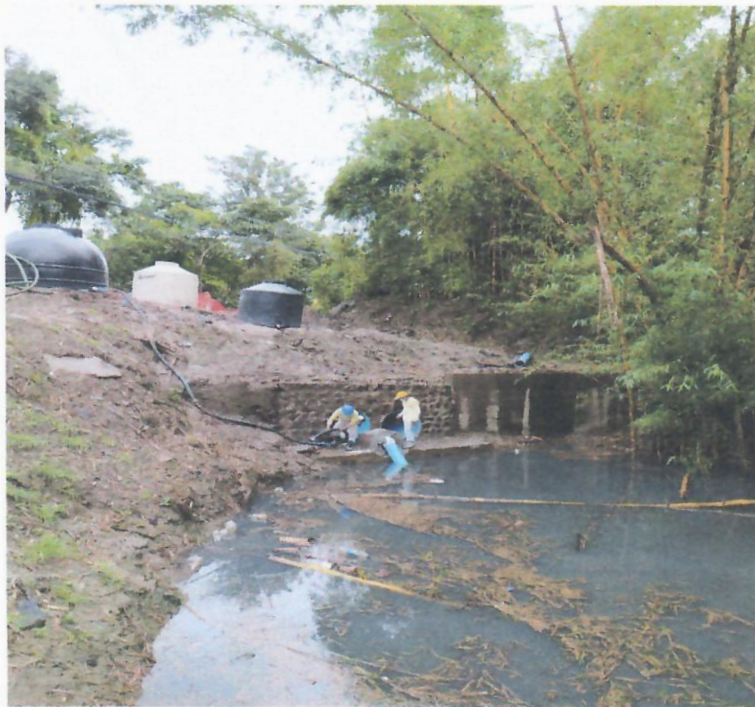
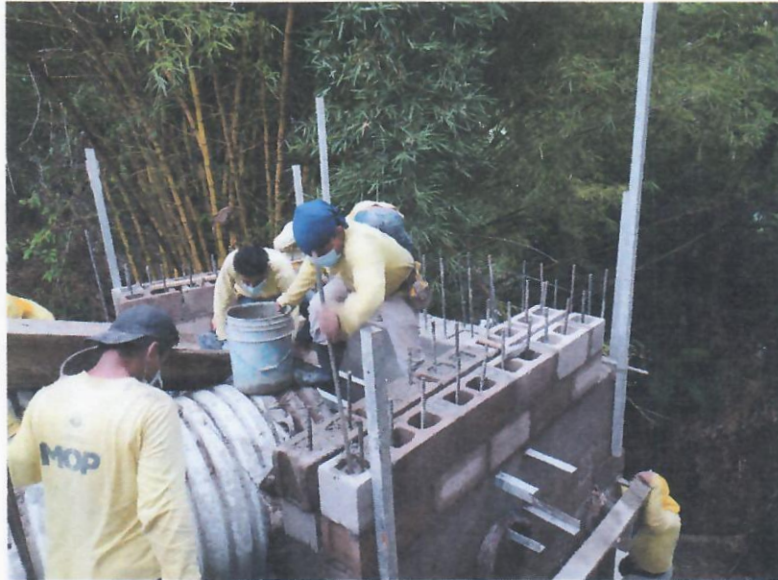
La actividad que se tomó como prioridad en el momento fue realizar la construcción de un drenaje de rebalse, con el objetivo principal de evitar que cada vez que subiera el nivel del agua por la acumulación de las lluvias, las viviendas quebrada arriba no se inundaran por la obstrucción completa de la bóveda. Por lo tanto, se determinó construir un drenaje que recorriera los 60 ml. De longitud desde la carga a hasta la descarga de la bóveda existente, con tubería Ribloc PVC de 52 pulgadas (doble tubería en longitud), con estructura de cabezal de mampostería en el área de carga y en el área de descarga una caja de block de 20x20x40 (doble pared) con una dimensión de 3x3 cuadrada, con una pantalla de concreto armado para resistir el impacto de la presión de agua. La cantidad de agua se determinó dirigirla a un pozo el cual conecta a la bóveda, de esta manera evitaríamos la continuación de la erosión del área existente.

Las siguientes actividades se iniciaron inmediatamente también, las cuales constaron en realizar la búsqueda de la desobstrucción de la entrada a la bóveda. En el momento se han implementado diferentes actividades tanto con personal humano, así como de equipo pesado. Hasta el momento se realizado el desalojo de más de cuatro toneladas de basura acumulados junto a varios troncos de árboles talados los cuales a un siguen en una gran cantidad obstruyendo la bóveda. También seguimos constantemente las tareas de limpieza de basura que llega al área de carga y desagüe del agua retenida de debajo del drenaje construido, esto por medio de una instalación de tuberías con una función de llenado a presión que ejerce una función hidráulica que nos permite la continua evacuación de esta agua retenida.
