## 1. INTRODUCCIÓN

El presente documento contiene los *Estudios Geotécnicos* sobre el sitio de **El Piro**. Para poder redactarlo, se ha realizado un exhaustivo trabajo de campo a nivel social previo y geológico-geotécnico posterior que ha dado como resultado el producto que se entrega. Las tareas de acceso a los sitios han sido muy complicadas. Los trabajos de campo se han realizado con las empresas RODIO y ARRUPE.

El presente anejo recoge los estudios realizados en los sitios denominados El Piro Abajo y El Piro Arriba que se corresponden con las denominaciones de las presas establecidas en el documento Proyecto.

NOMBRE DEL PROYECTO:  
**PROYECTO LAGUNAS DE RETENCIÓN  
ZONA DE ANTIGUO CUSCATLAN COMUNIDAD LA CUCHILLA  
REFRACCIÓN SÍSMICAS 1 - 2 - 3 - 4**

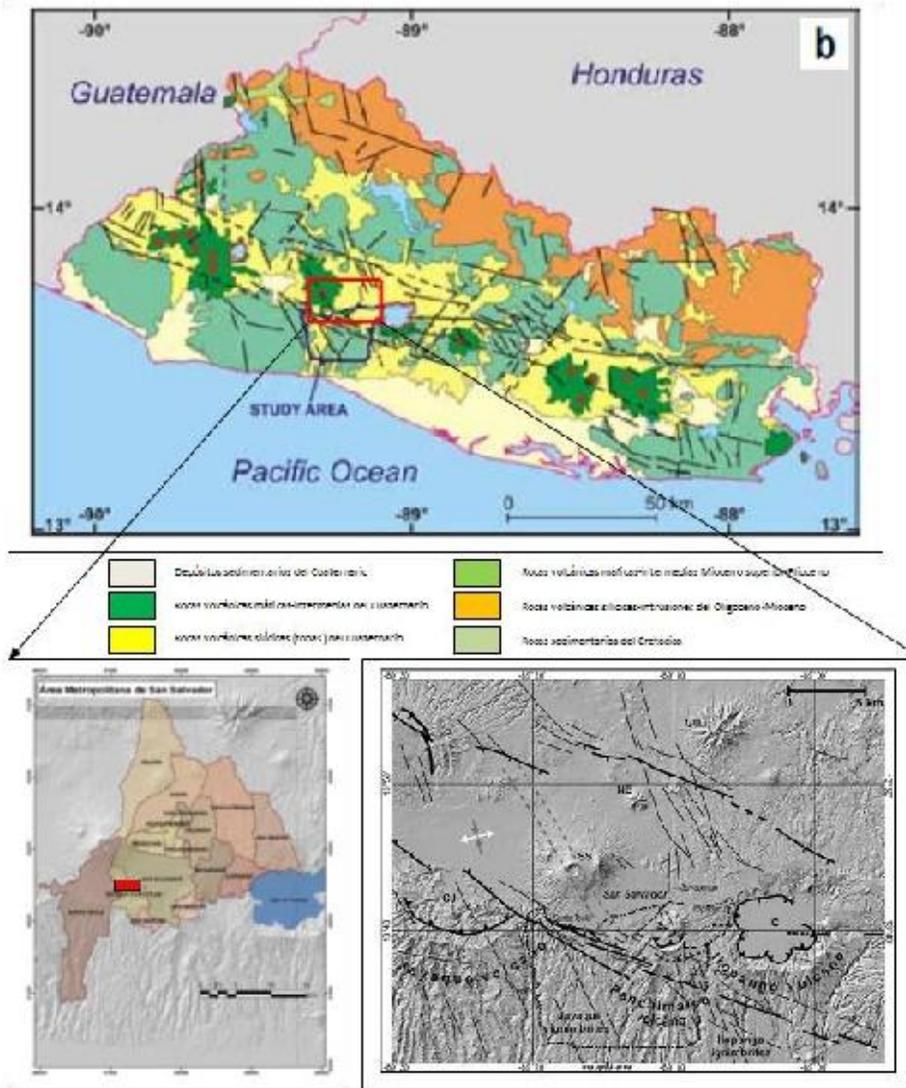
Ilustración 1. Los municipios del Gran San Salvador AMSS, y en recuadro rojo, el sector del proyecto. Arriba Mapa geológico general y a la derecha el mapa de la componente estructural de AMSS (Fuente: Geology and volcanic evolution in the southern part of the San Salvador Metropolitan Area, Jairo y LD Aier et. al, Journal of geosciences, 2011).

Los materiales geológicos dominantes (ver mapa geológico al inicio) son:

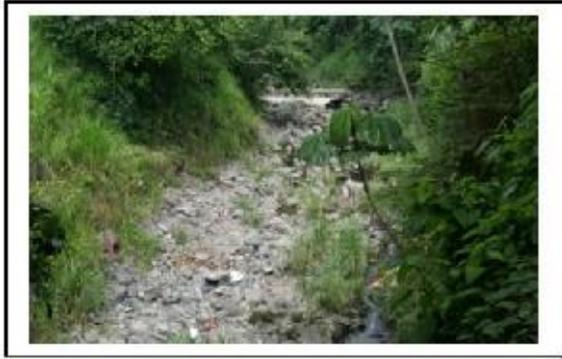
Foto 1. Fondo de cauce con abundante material acarreado.

Es la unidad aflorante más joven de la secuencia de la formación San Salvador, y es constituida por dominantes grandes rodados de rocas volcánicas acumulados en el cauce, además de fracciones más finas de arenas.

Carecen de compactación, y el contraste entre los tamaños sugiere flujos torrenciales de alta velocidad relacionadas a eventos meteorológicos extraordinarios ocasionales.

El espesor es menor a 1m, pero ello es variable en sección y a lo largo del eje del cauce.

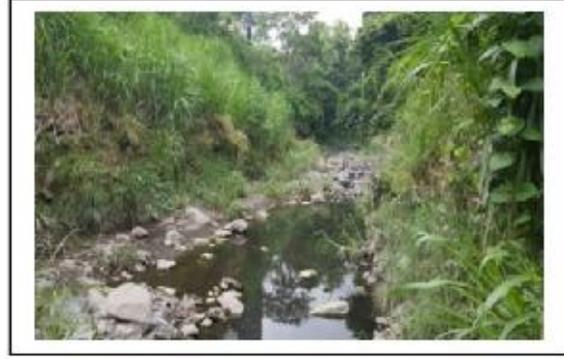
Foto 2. Fondo de cauce con abundante material acarreado. Nótese los grandes rodados en el cauce.

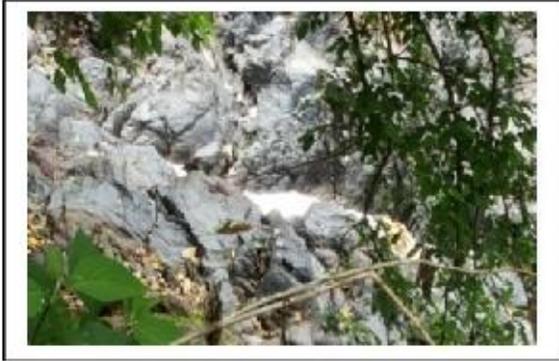
Foto 3. Lavas del miembro s2. Nótese lo denso y sano de las mismas.

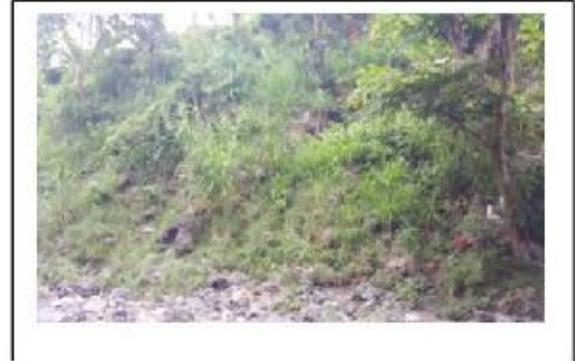
Foto 4. Afloramiento de lavas del miembro s2, subyaciendo al miembro s4 de la formación San Salvador.

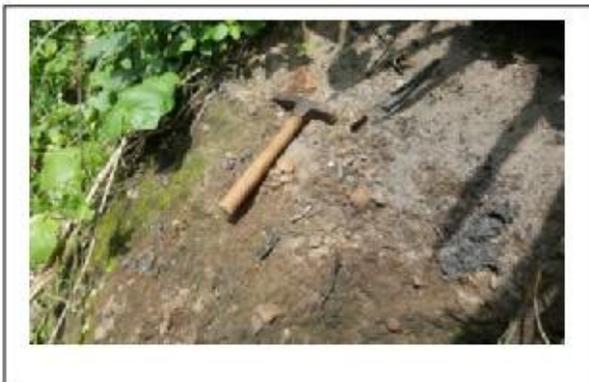
Foto 5. Afloramiento de fanglomerado (flujos de lodo litificados) de la fm. Bálsamo, miembro b3.

La parte superior en contacto discordante con la formación San Salvador, y la roca es fanglomerado denso de matriz fina café con fragmentos gruesos, algunos redondeados, de lavas, ligeramente meteorizados, como esqueleto.

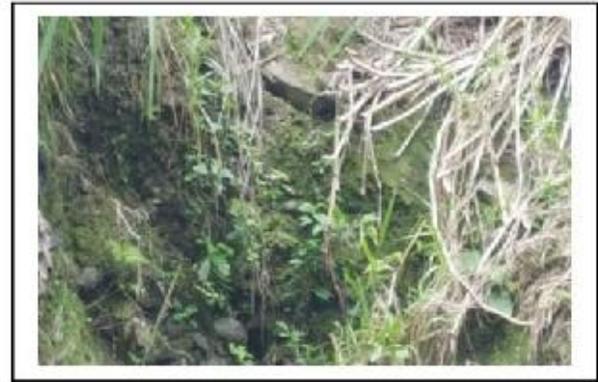
Foto 6. Afloramiento de fanglomerado (flujos de lodo litificados) de la fm. Bálsamo, miembro b3.

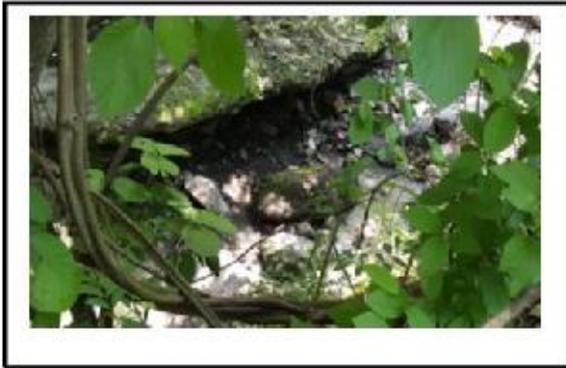
Foto 1. Bloques transportados por el flujo del río y dispuestos en el fondo del cauce.

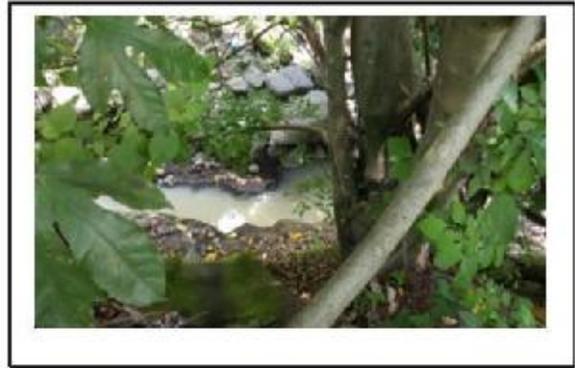
Foto 2. Cauce con abundante fragmento en un río contaminado por aguas residenciales.

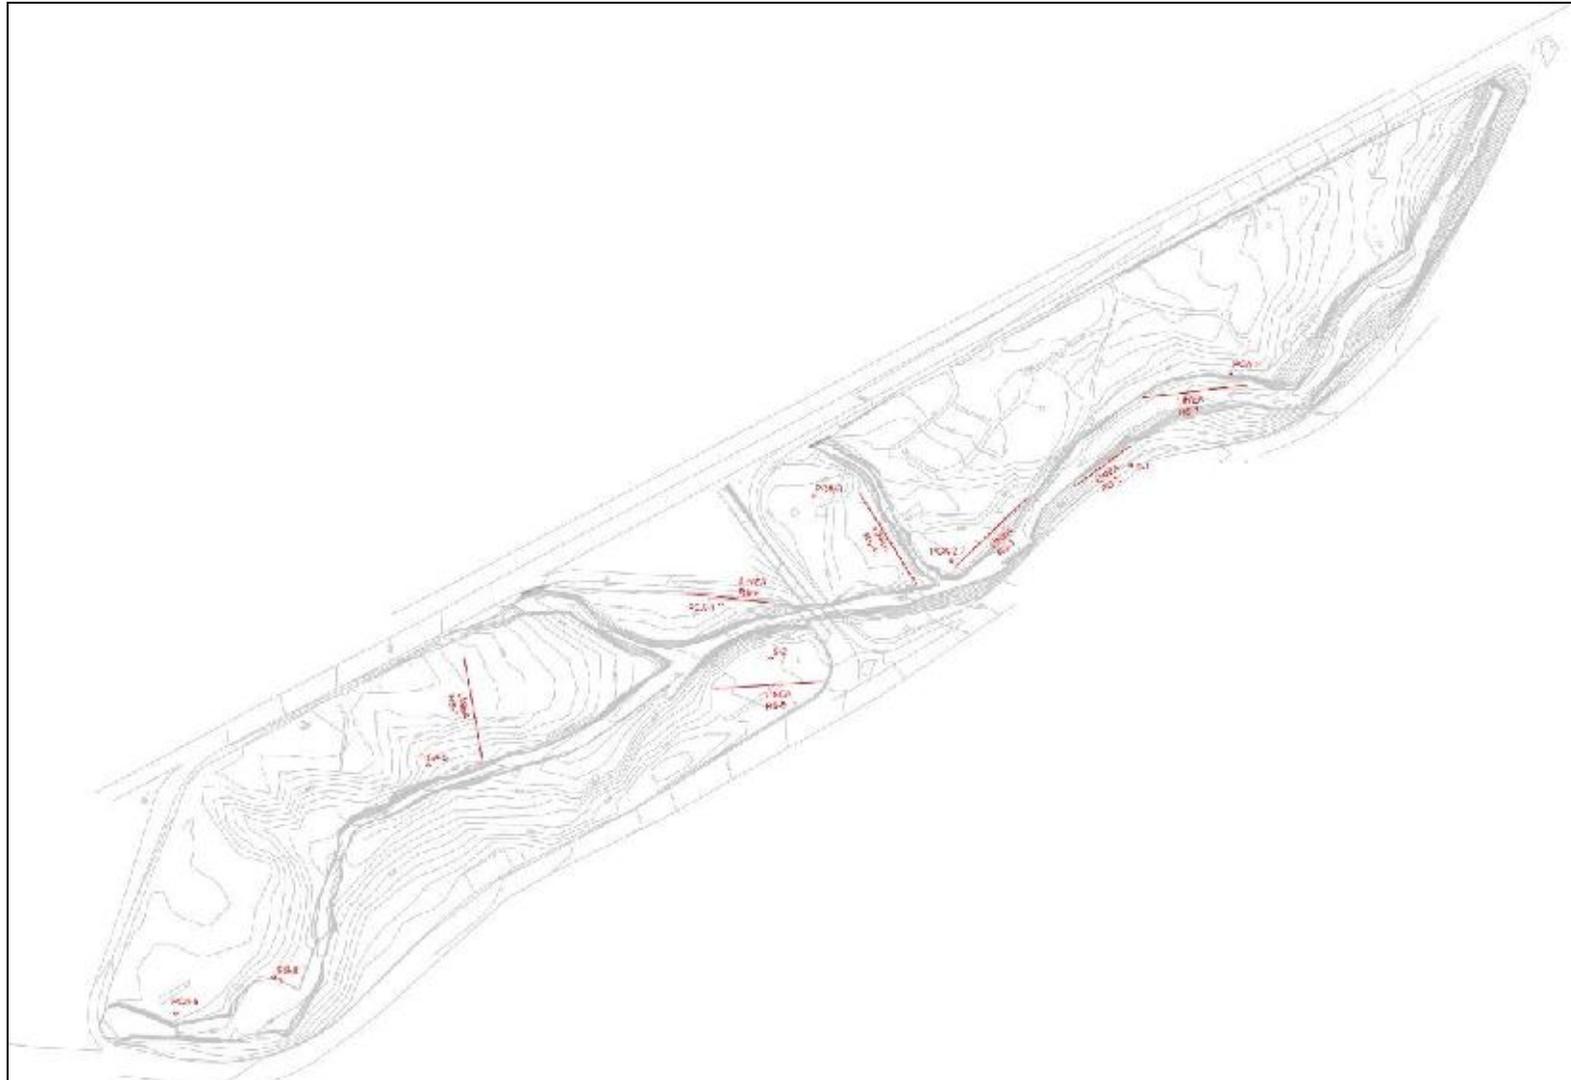
Se adjunta en la siguiente página una imagen con los puntos de los ensayos realizados sobre plano topográfico.

Figura 1. Imagen ubicación ensayos realizados en El Piro

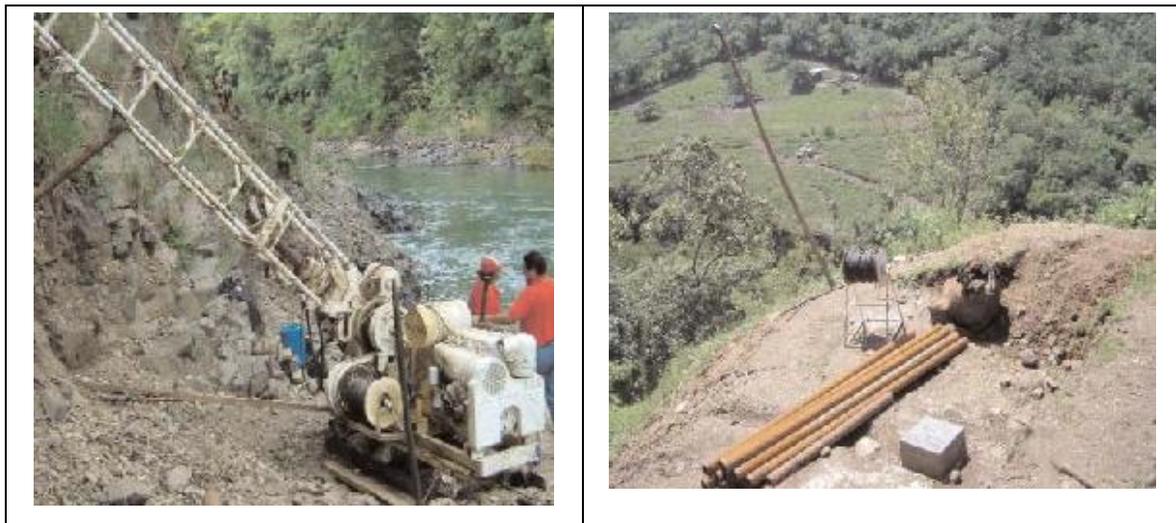
<b>ESPECIFICACIONES GENERALES</b>			
Largo de equipo	2.90 m		
Ancho	1.20 m		
Altura máxima con torre levantada	7.20 m		
Altura máxima con torre en descanso (horizontal)	2.35 m		
Separación de perforación de colindancia a centro de perforación	0.60 m		
Profundidad máxima de perforación	100 m		
Diámetro máximo de perforación	5"		
Diámetro menor de perforación	2 7/16"		
<b>MANTENIMIENTOS</b>			
Capacidad de aceite hidráulico	50 litros		
Capacidad de aceite en motor	4 litros		
Combustible para motor de perforadora	DIESEL-GASOLINA	Capacidad	30 litros
Tipo de aceite de transmisión	SAE 140	Capacidad	3 litros
Molcote auxiliar tipo	CABLE DE ACERO BOA 5/8"	Capacidad	0.5 ton

Figura 2. Imágenes de la máquina y la tubería de perforación

Como se mencionó anteriormente, el equipo a utilizar consiste en una perforadora LONGYEAR 38. Para la movilización de este equipo, incluyendo sus correspondientes bombas y tanques de almacenamiento de agua, se ha utilizado un camión grúa con capacidad de carga suficiente y en óptimas condiciones mecánicas,

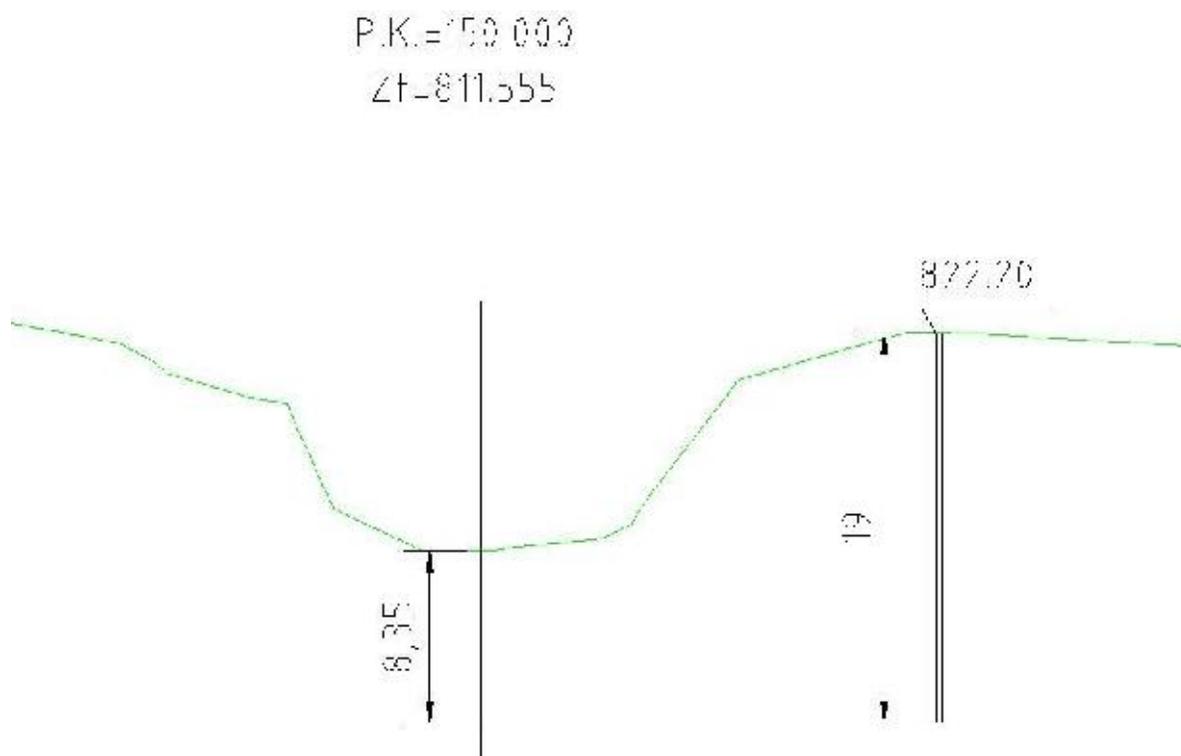
Figura 3. Sección tipo de la quebrada en la zona de la perforación

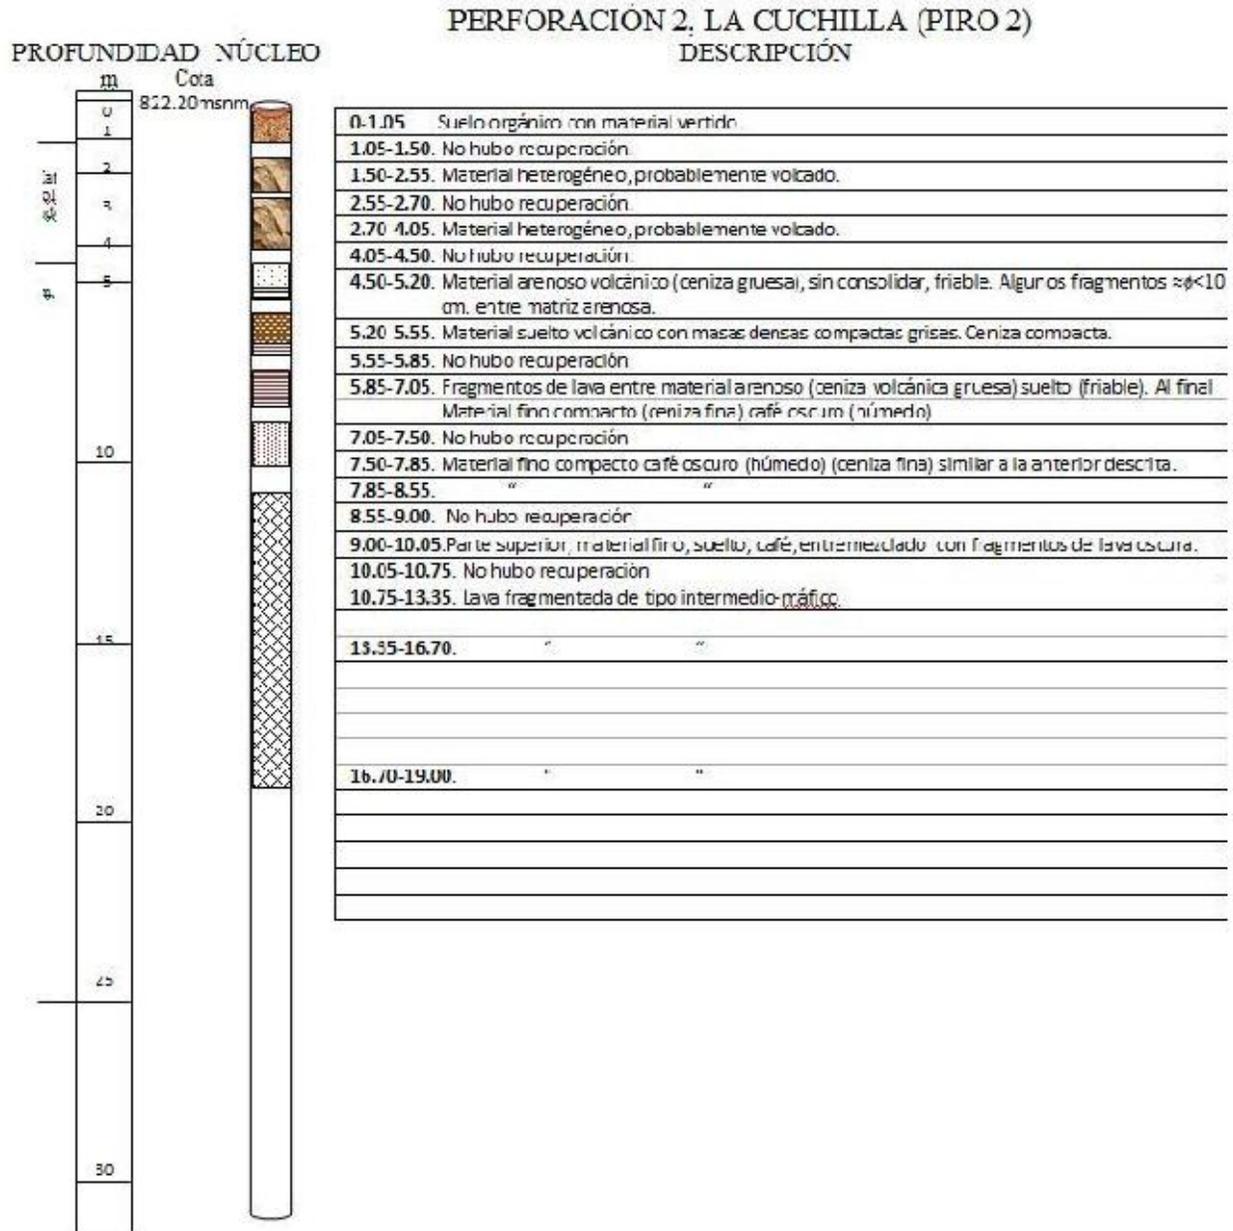
Figura 4. Secuencia de materiales sondeo S1 aguas abajo

Posteriormente, al finalizar cada una de las perforaciones se ha realizado la medición de nivel freático, destacándose que en ninguno de los casos ha sido posible identificarlo.

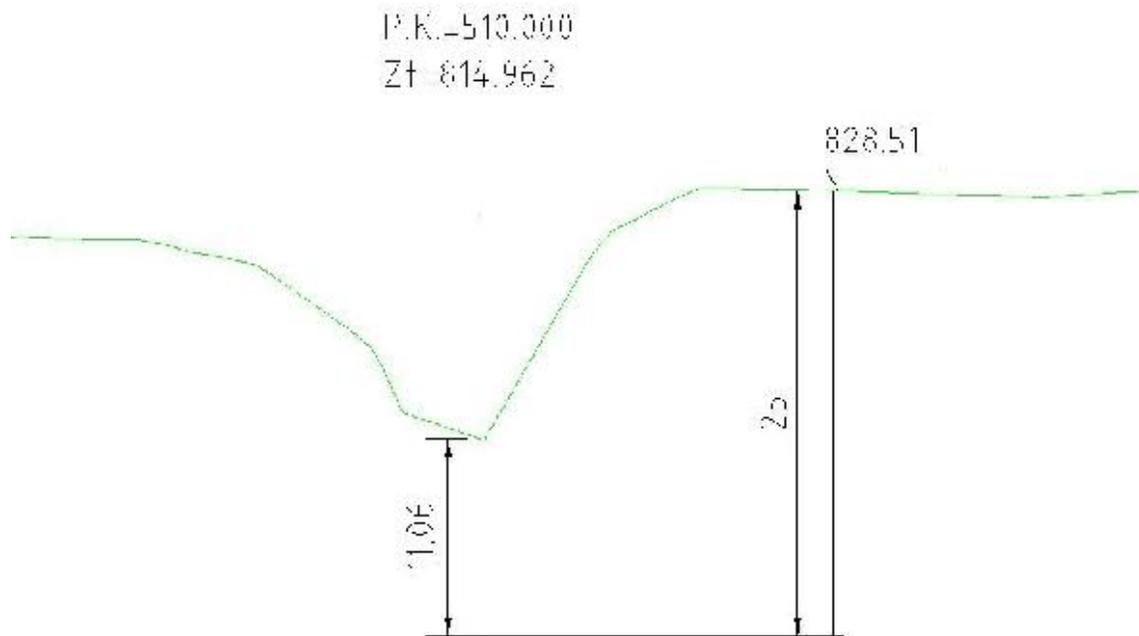
Figura 5. Sección tipo de la quebrada en la zona de la perforación

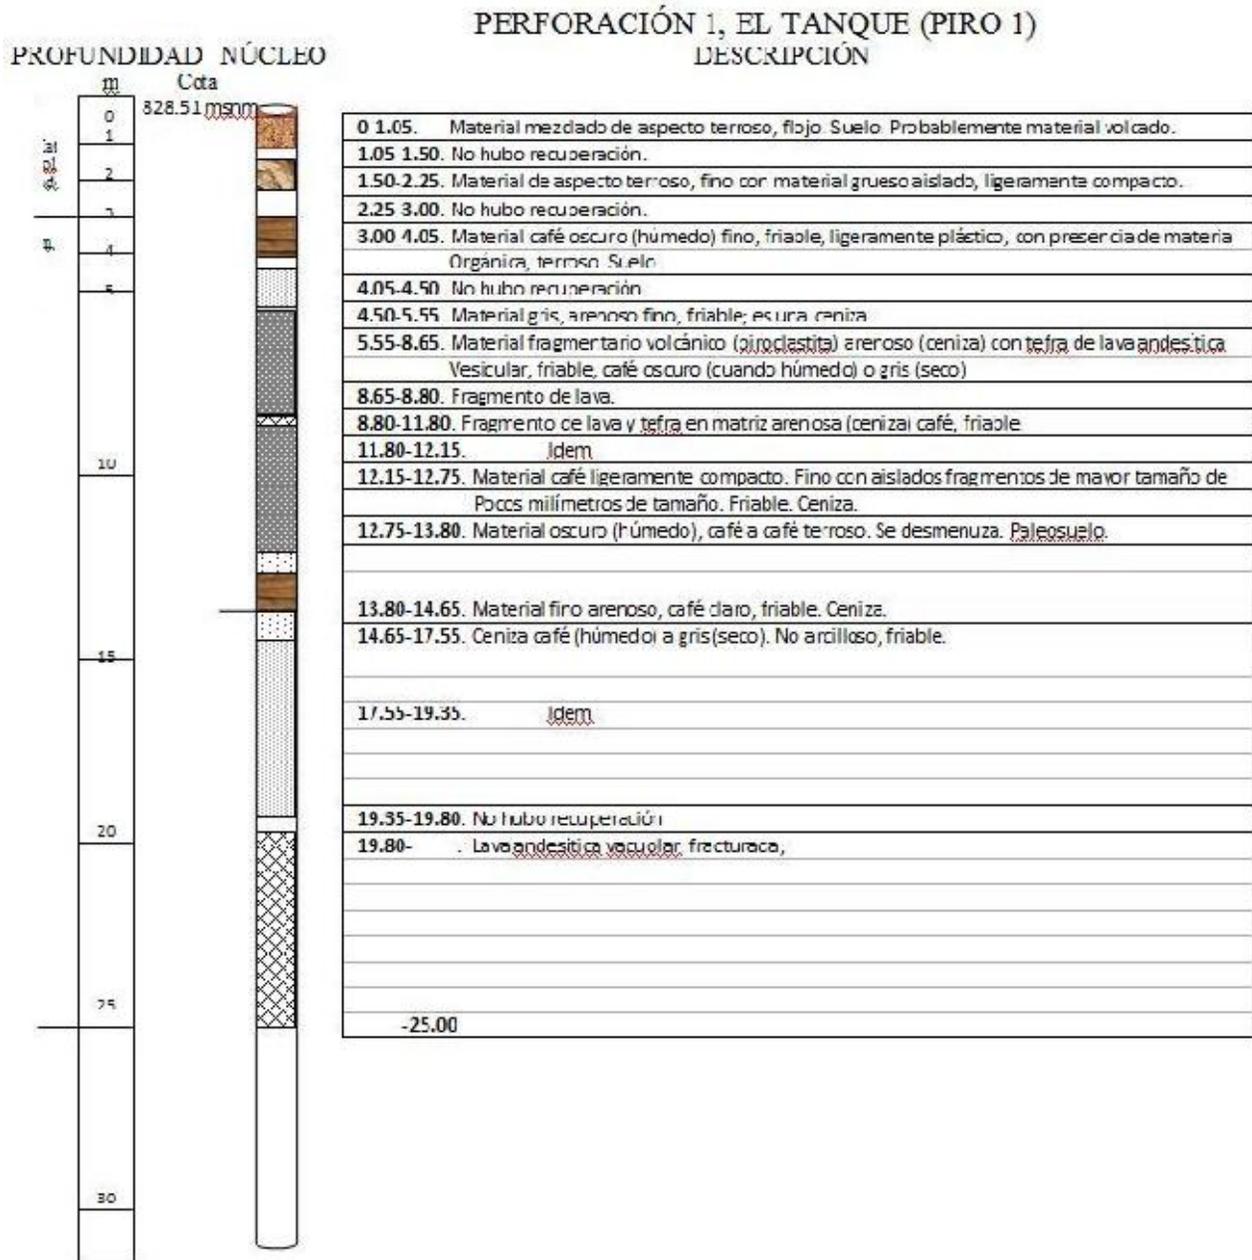
Figura 6. Secuencia de materiales sondeo S2 aguas arriba

Posteriormente, al finalizar cada una de las perforaciones se ha realizado la medición de nivel freático, destacándose que en ninguno de los casos ha sido posible identificarlo.

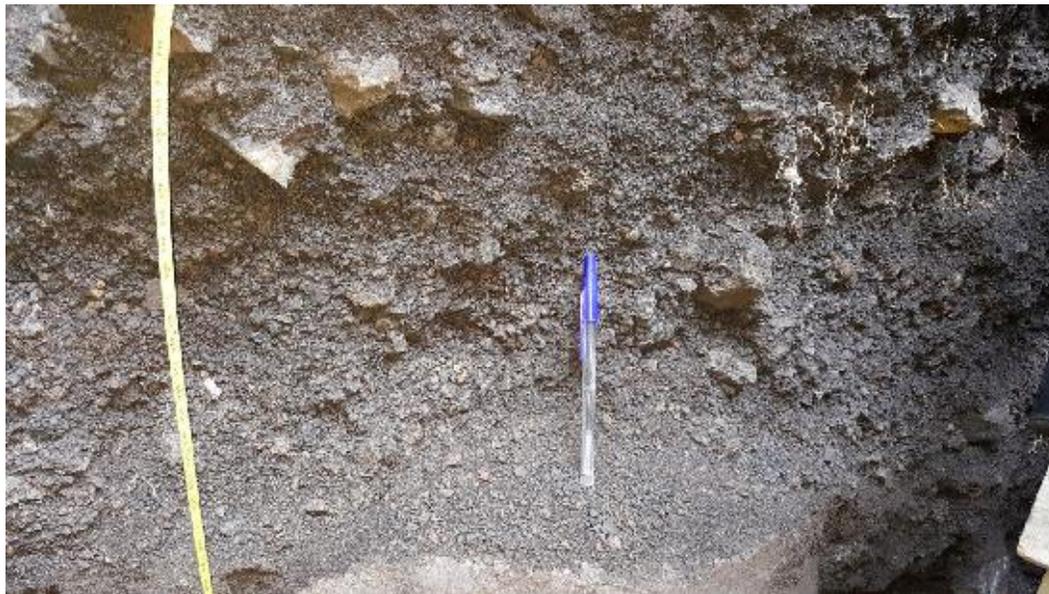
Figura 7. Pozo a Cielo Abierto nº 1

0-0.76. Material volcado entremezclado con suelo
0		0.81-1.85. Material fragmentario volcánico hasta de 0.50cm. de Diámetro. Todo está suelto, friable.
1		No se pudo continuar.
2		
3		
4		
5

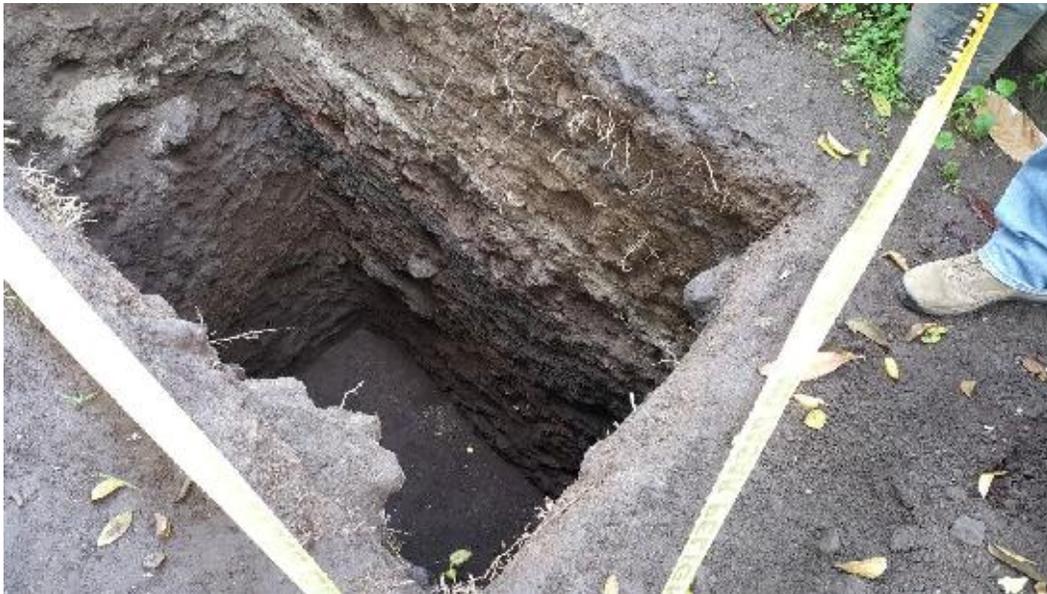
Figura 9. Pozo a Cielo Abierto nº 3

0 - 0.76. Material volcado entremezclado con suelo
1		0.76 - 0.89. Material arenoso gris suelto y fragmentos varios de Diámetro $\phi < 2\text{cm}$ .
2		0.89 - 3.00. Material volcado. Hay plásticos en el sitio. Todo este material se desmenuza con facilidad
3

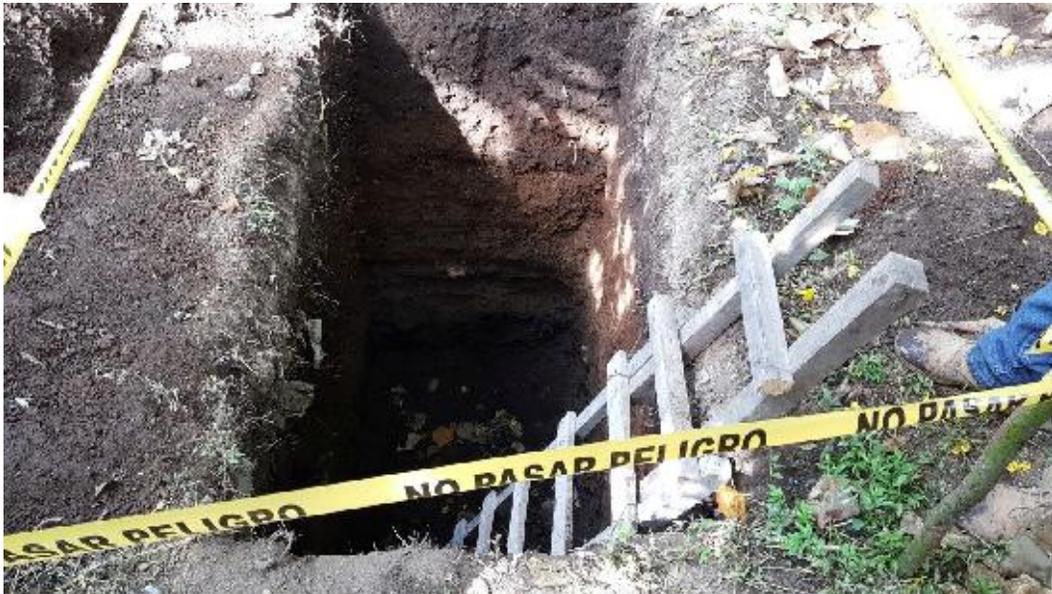
Figura 10. Pozo a Cielo Abierto n° 4

0 – 1.1. Suelo orgánico.
1		1.1 2.79. Tefra friable gris, que tiende a ser más limo en la parte Superior (ceniza gruesa),
2		Fragmentos de lava intermedia entre material más fino
		Se observan fragmentos de lava hasta de 25 cm.
		Una capa (friable) casi negro la parte inferior (ceniza ó limo)
3

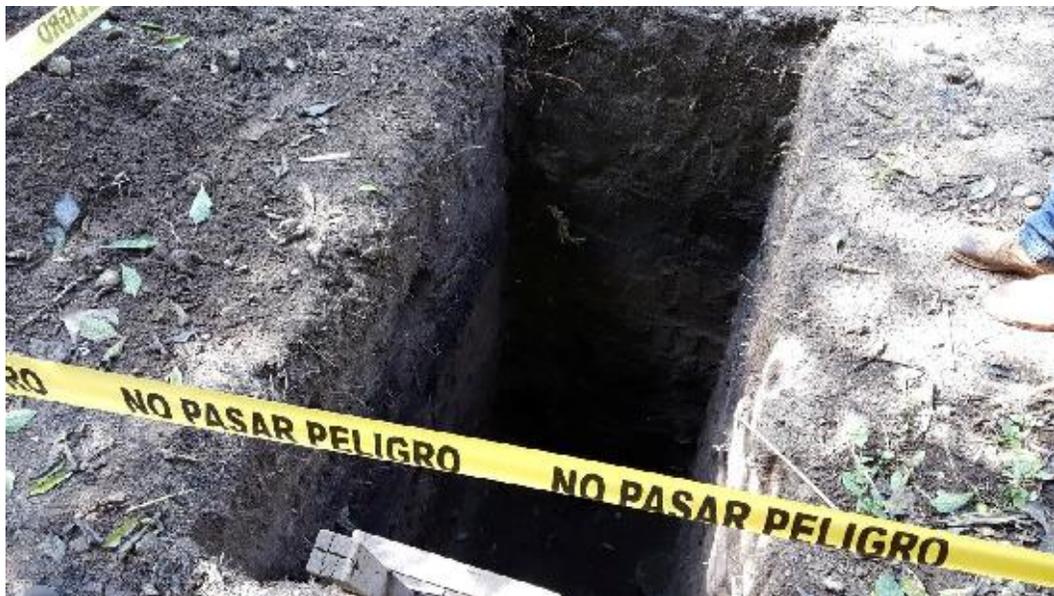
Figura 11. Pozo a Cielo Abierto nº 5

<p>0-1.17. Suelo oscuro. Se desmenuza.</p> <p>1.17- 1.93. Capa calé fino, friable, con algunas raíces. Ceniza, Friable</p> <p>1.93.-2.32. Ceniza gruesa hasta tefra, con fragmentos de 1cm.</p> <p>2.32- 3.00. Matriz arenosa (lluvial) entremezclado con fragmentos Gruesos (rodados). Relacionado a la quebrada inmediata Friable</p>

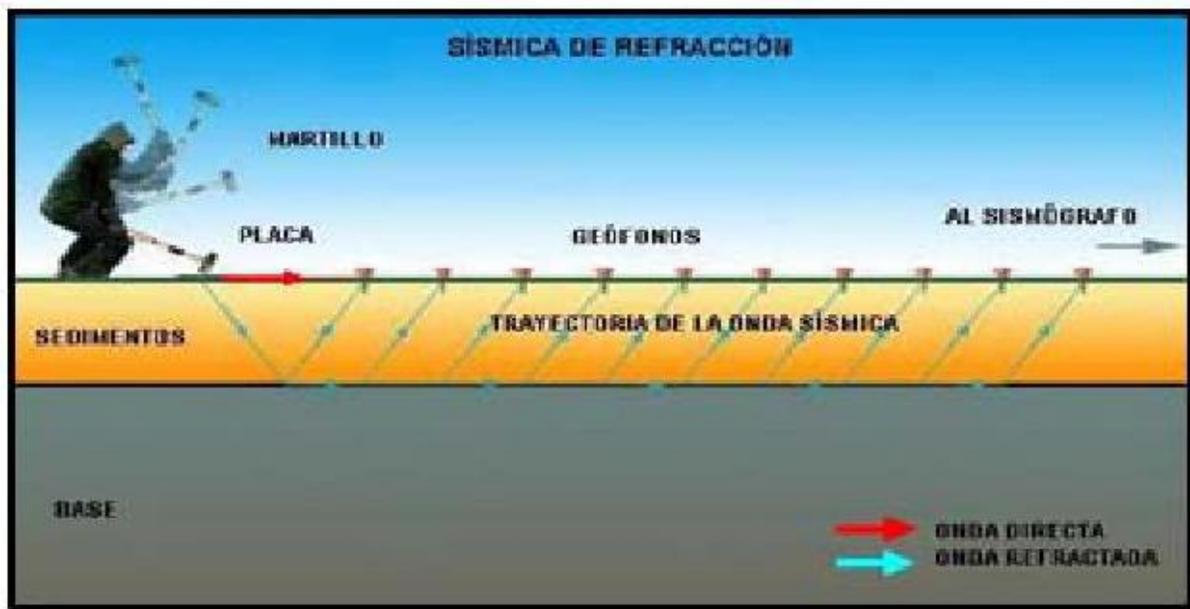
Para alcanzar las profundidades requeridas, la energización ha sido realizada aplicando energía de impacto a una placa de hierro a través de un martillo (figura 2), con un total de máximo 9 disparos, subdivididos entre internos a las líneas geofónicas y disparos externos para alcanzar el offset necesario para alcanzar la profundidad de investigación máxima requerida.

Figura 2 – Levantamiento de sismica de refracción

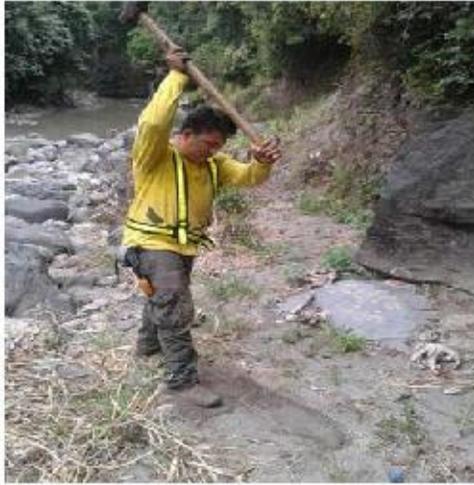
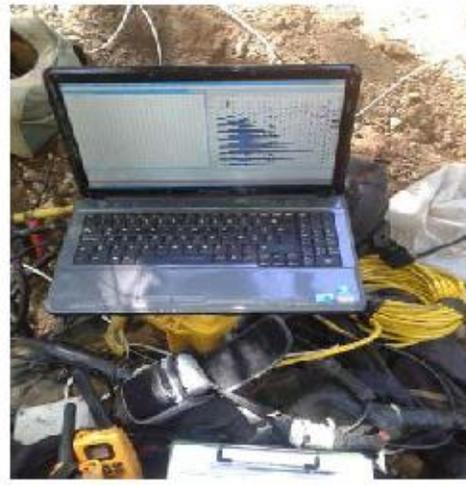
Las líneas sísmicas han sido adquiridas, como se puede ver en la figura siguiente, aplicando energía de impacto a una placa de hierro a través de un martillo, suficiente para alcanzar la profundidad de investigación requerida.

Para cada línea han sido realizados mínimo 8 disparos, necesarios a la reconstrucción de modelos tomográficos confiables y a la interpretación de los datos obteniendo una cobertura adecuada.

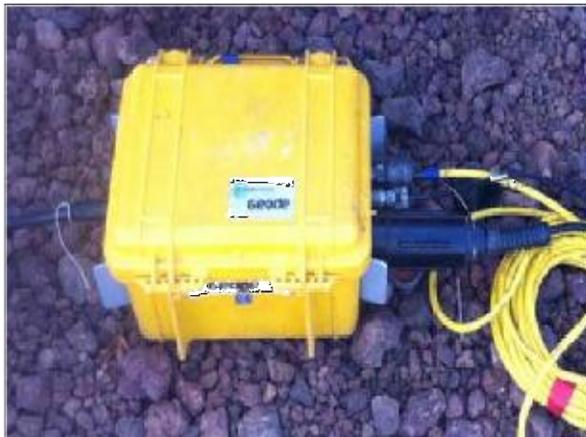
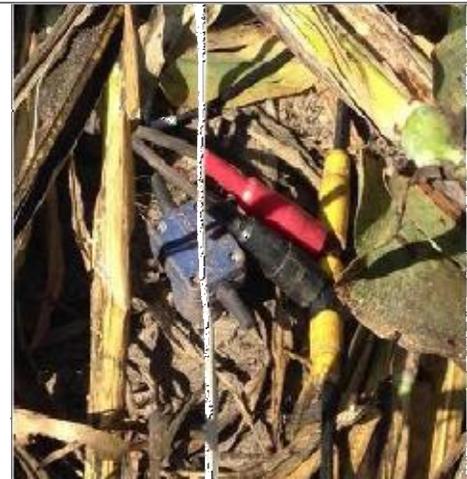
N°	INSTRUMENTAL SISMICO
1	Sismógrafo GEOMETRICS Geode 24 canales
1	P.C. portátil Dell
24	Geófonos verticales con frecuencia de 14 Hz
1	Maso de 10 lbs

Figura 4 – Equipos empleados durante la fase de adquisición (Sismógrafo Geometrics 24 canales y geófono vertical)

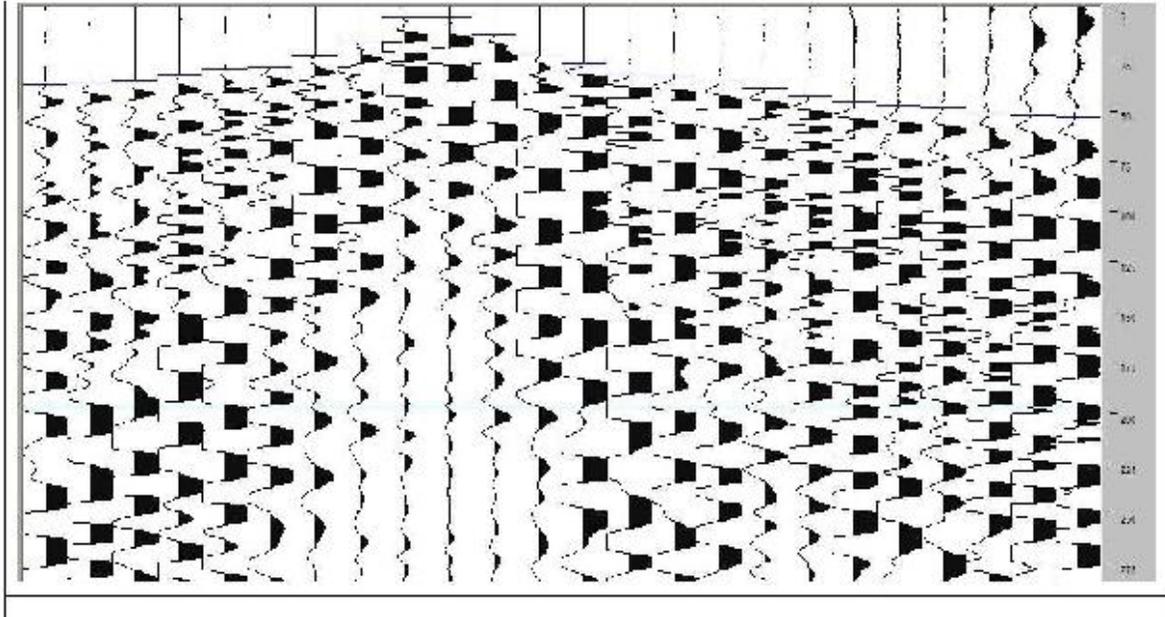
Figura 5 – Ejemplo de picking de un sismograma

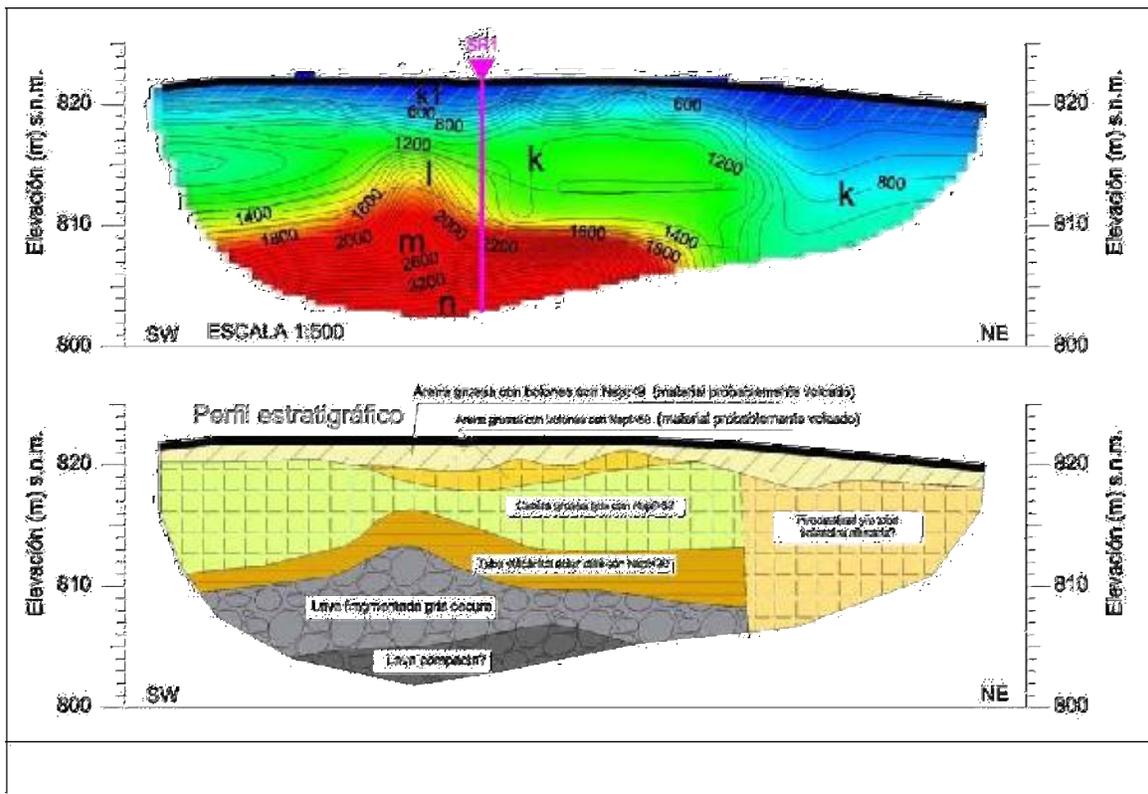
*Figura 6 – Modelo de velocidad refracción sísmica RS-1 y perfil estratigráfico*

Refracción sísmica RS - 1 está ubicada en la margen derecha de la quebrada El Piro con una dirección NE-SW tal perfil ha evidenciado la presencia de 5 horizontes sísmicos principales (figura 10).

Más en profundidad se encuentra el horizonte **m** caracterizado por velocidades de las ondas P entre 2,000 y 3,000 m/seg; se ubica entre la cota máxima de 813 m.s.n.m. (zona entre los disparos pd6 a pd8) y se asocia, según la estratigrafía del sondeo rotativo SR1 a la presencia de lava andesítica fracturada.

Por fin, se evidencia el horizonte **n**, caracterizado por velocidades de las ondas P arriba de los 3,200 m/seg que se asocia a un material muy compacto poco fracturado y/o alterado (Andesita sana?). Tal estrato sísmico se ubica a partir de la cota máxima de 807 m.s.n.m.

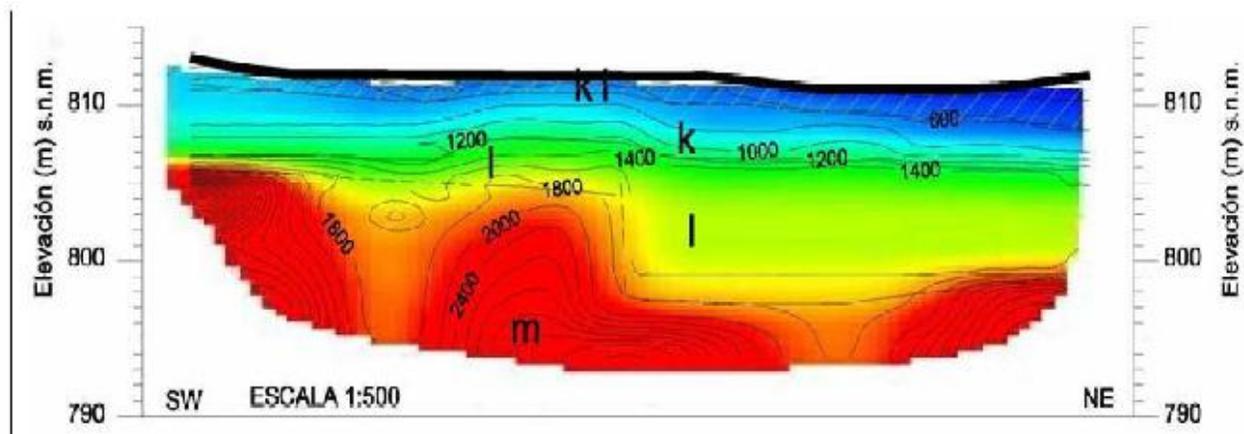
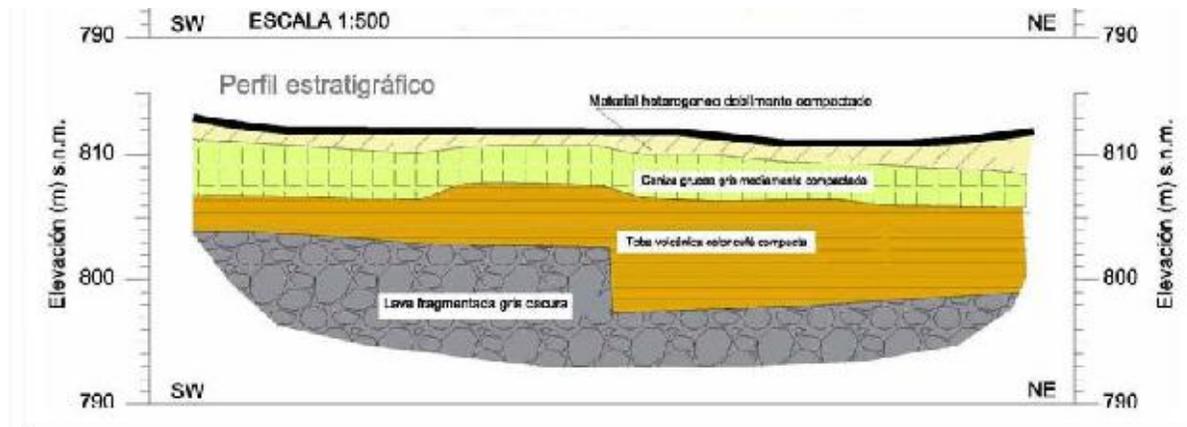
Figura 7 – Modelo de velocidad refracción sísmica RS-2 y perfil estratigráfico.

Refracción sísmica 2 es ubicada en la margen izquierda de la quebrada El Piro con una dirección NE-SW tal perfil ha evidenciado la presencia de 4 horizontes sísmicos principales (figura 11).

Debajo del horizonte **m**, caracterizado por velocidades de las ondas P arriba de los 2,000 m/seg se detecta, entre la cota máxima de 805 m.s.n.m. en la zona SW y la cota mínima de 798 m s.n.m. en la zona NE, un litotipo muy compacto que podría ser asociado a una brecha volcánica medio compacta y/o una andesita volcánica fracturada y/o alterada como de hecho se detecta a la misma cota en el sondeo rotativo SR1.

En detalle, en tal horizonte se denota una zona de debilidad ubicada, entre los disparos pd7 y pd8 y, en la zona NE el contacto lo podemos observar en la cota 800 m.s.n.m que podría ser conectada con una discontinuidad y/o un material no homogéneo y/o más fracturado y/o alterado.

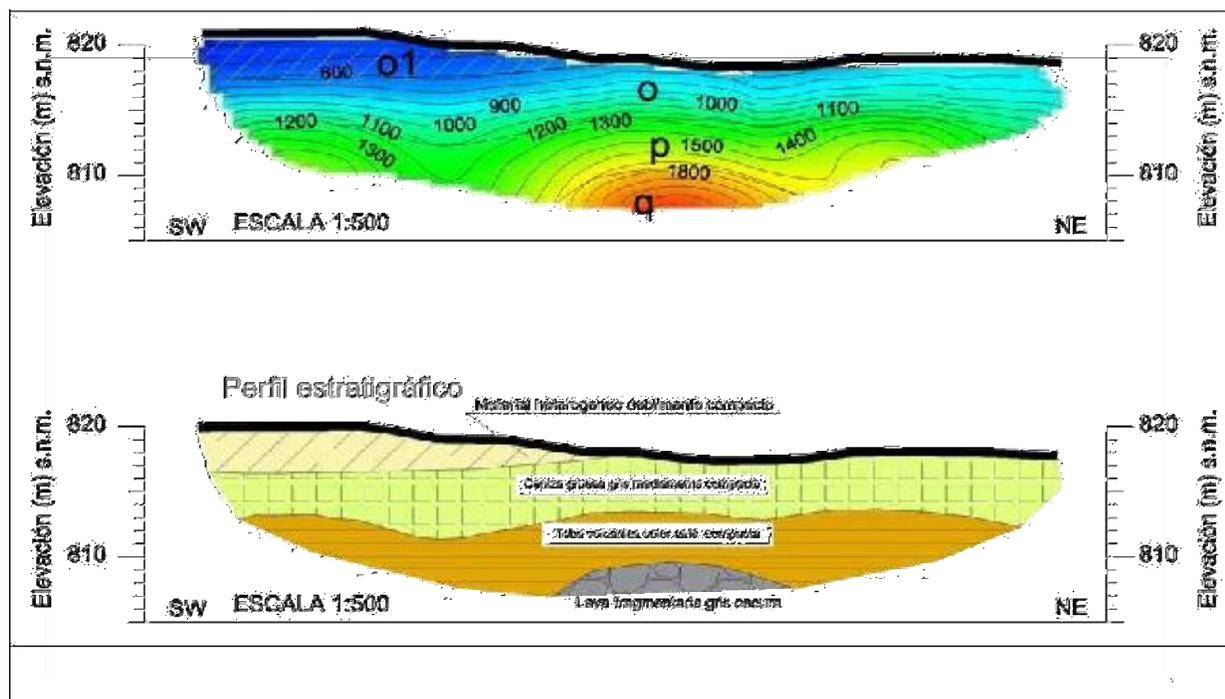
*Figura 8 – Modelo de velocidad refracción sísmica RS-3 y perfil estratigráfico.*

Refracción sísmica 3 es ubicada en la margen izquierda de la quebrada El Piro con una dirección NE-SW tal perfil ha evidenciado la presencia de 4 horizontes sísmicos principales

Debajo del horizonte **q**, caracterizado por velocidades de las ondas P arriba de los 2,000 m/seg. Tal estrato sísmico se ubica entre la cota máxima de 810 m.s.n.m. y se evidencia en la zona central del perfil. Tal estrato sísmico evidencia la presencia de un litotipo muy compacto y/o la presencia de andesita fracturada.

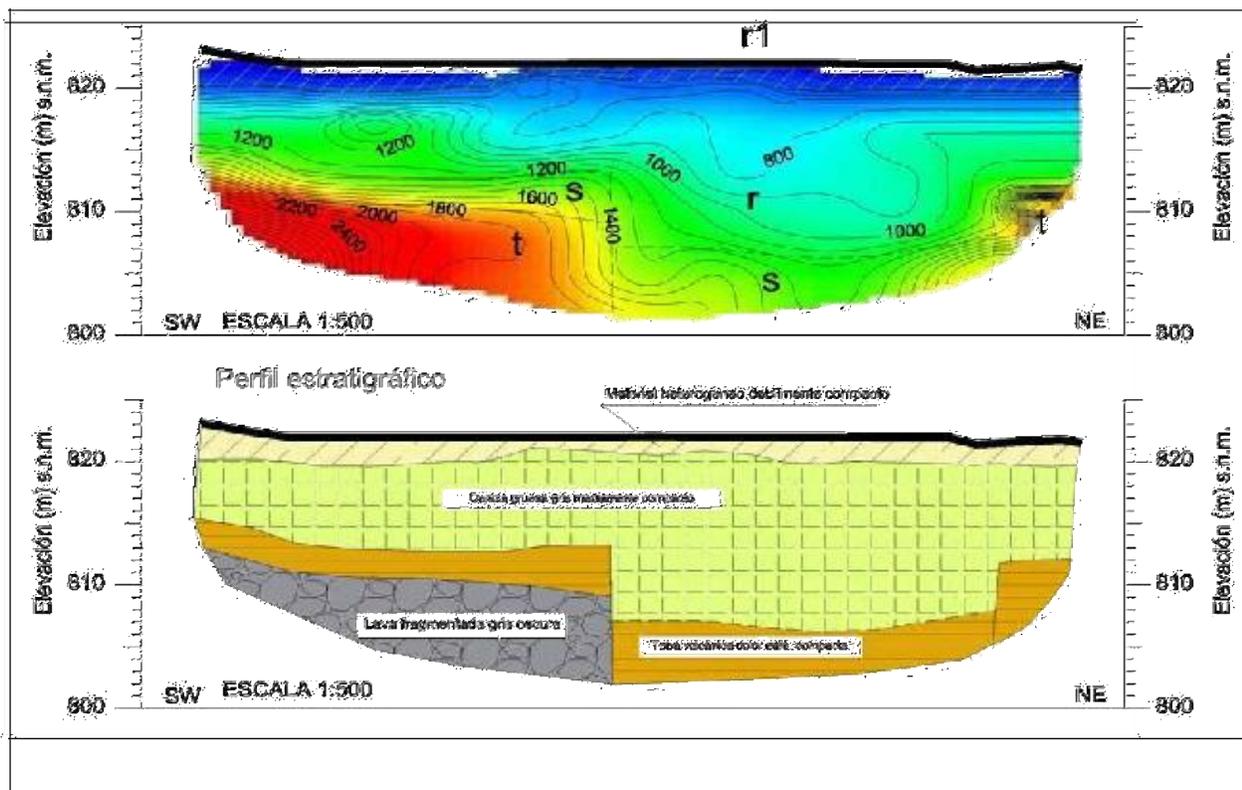
*Figura 9 – Modelo de velocidad refracción sísmica RS-4 y perfil estratigráfico.*

Refracción sísmica 4 es ubicada en la margen izquierda de la quebrada El Piro con una dirección NE-SW tal perfil ha evidenciado la presencia de 4 horizontes sísmicos principales.

Debajo del horizonte **s** y solamente en la zona SW del perfil, se detecta el estrato sísmico **t** caracterizado por velocidades de las ondas P arriba de los 2,000 m/seg. Tal estrato se encuentra a partir de la cota de 814 m.s.n.m. y se podría asociar a un material muy compacto y/o como en el SR1 encuentra con una capa de andesita fracturada.

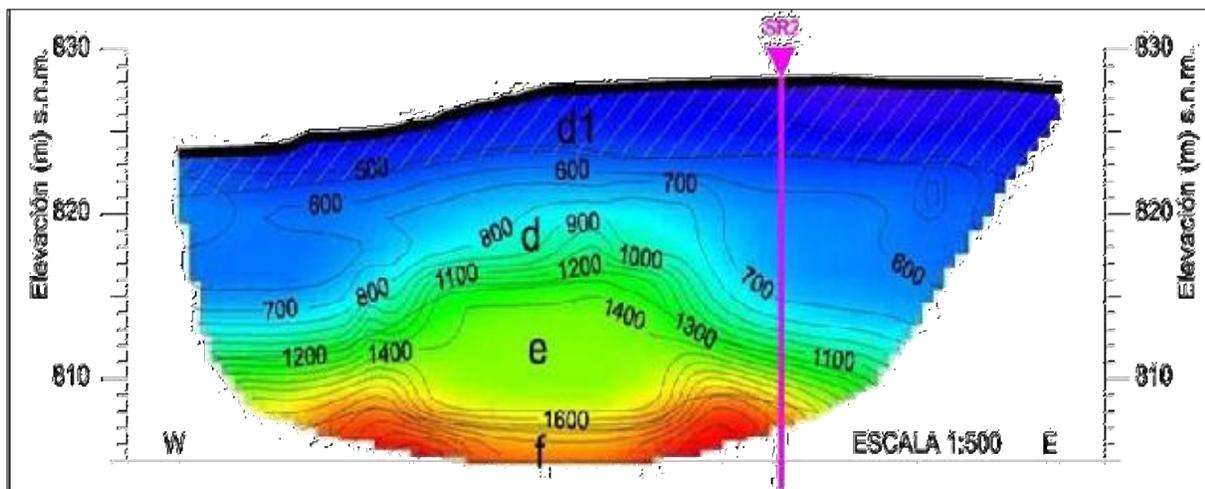
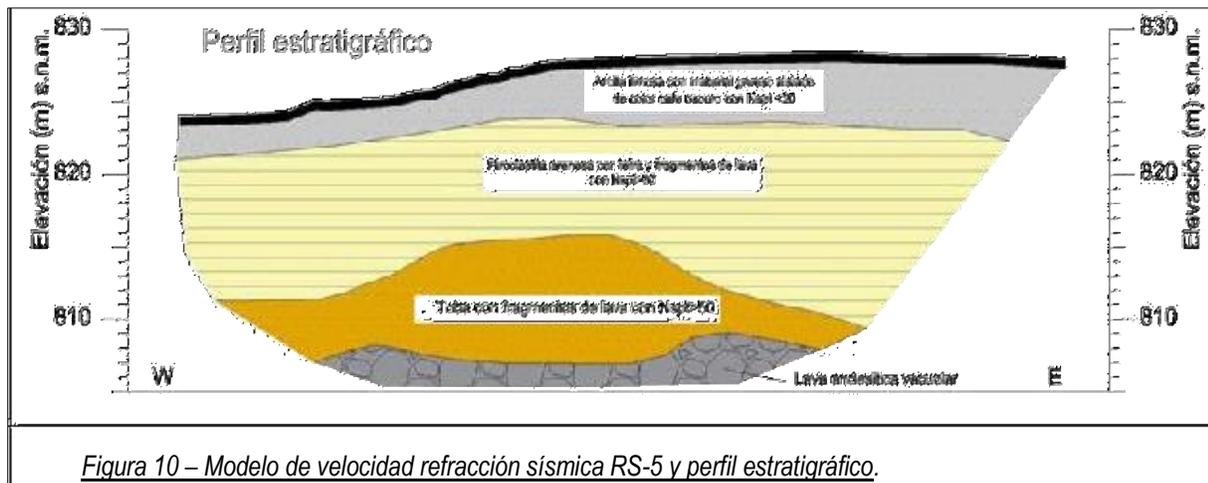
### 5.2.1.1 Refracción sísmica RS - 5

La refracción sísmica 5 es ubicada en la margen derecha de la quebrada el Piro con una dirección E-W tal perfil ha evidenciado la presencia de 4 horizontes sísmicos principales.

El perfil evidencia la presencia de un horizonte superficial, identificado con la sigla **d1**, caracterizado por velocidad de las ondas P inferiores a 600 m/seg y se caracteriza por un espesor promedio de 4 metros, alcanzando su espesor máximo de 6 metros en la zona SE, con un andamio casi paralelo a la superficie topográfica.

Más en profundidad encontramos el horizonte **f**, caracterizado por velocidades de las ondas P arriba de los 2,000 m/seg. Tal estrato sísmico se ubica a partir de cota de 808 m.s.n.m y evidencia la presencia de un litotipo muy compacto, de hecho, en la estratigrafía del sondeo rotativo SR2 se detecta una capa de lava andesítica vacuolar fracturada.
