## 1. INTRODUCCIÓN

El presente documento contiene los *Estudios Geotécnicos* sobre el sitio de **El Piro**. Para poder redactarlo, se ha realizado un exhaustivo trabajo de campo a nivel social previo y geológico-geotécnico posterior que ha dado como resultado el producto que se entrega. Las tareas de acceso a los sitios han sido muy complicadas. Los trabajos de campo se han realizado con las empresas RODIO y ARRUPE.

El presente anejo recoge los estudios realizados en los sitios denominados El Piro Abajo y El Piro Arriba que se corresponden con las denominaciones de las presas establecidas en el documento Proyecto.

NOMBRE DEL PROYECTO:  
**PROYECTO LAGUNAS DE RETENCIÓN  
ZONA DE ANTIGUO CUSCATLAN COMUNIDAD LA CUCHILLA  
REFRACCIÓN SÍSMICAS 1 - 2 - 3 - 4**

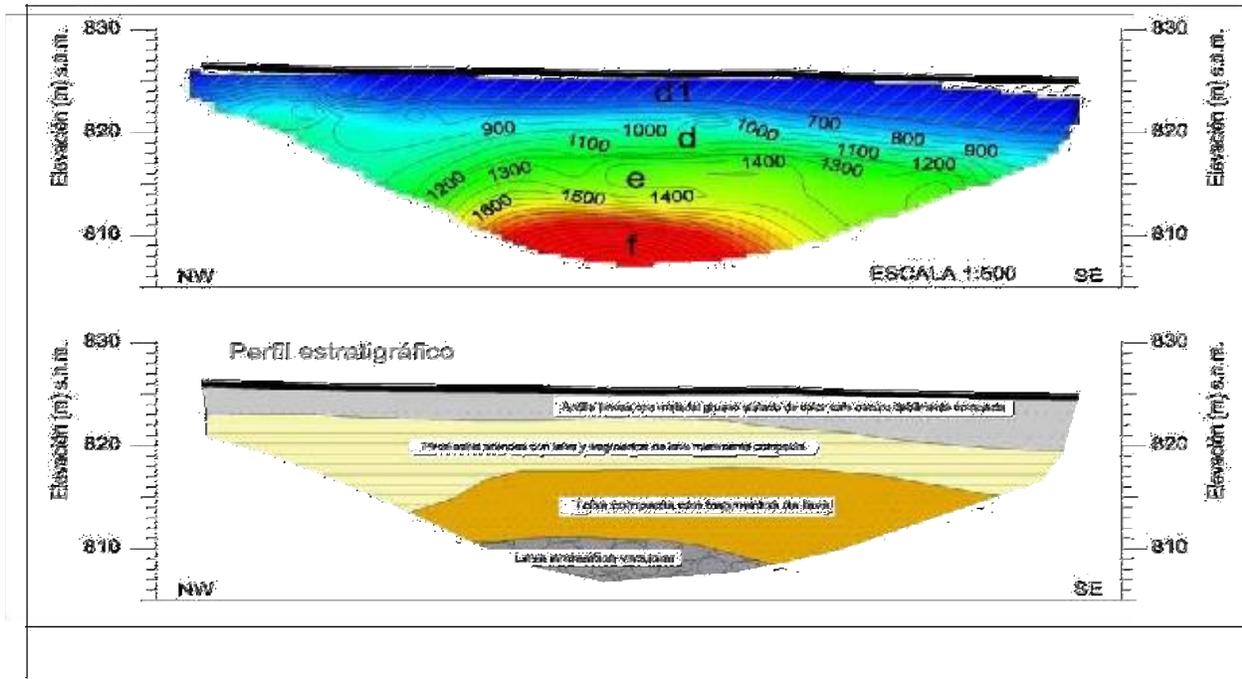
*Figura 11 – Modelo de velocidad refracción sísmica LS-6 y perfil estratigráfico*

La refracción sísmica 6 es ubicada en la margen izquierda de la quebrada El Piro con una dirección SE– NW El perfil ha evidenciado la presencia de 4 horizontes sísmicos principales.

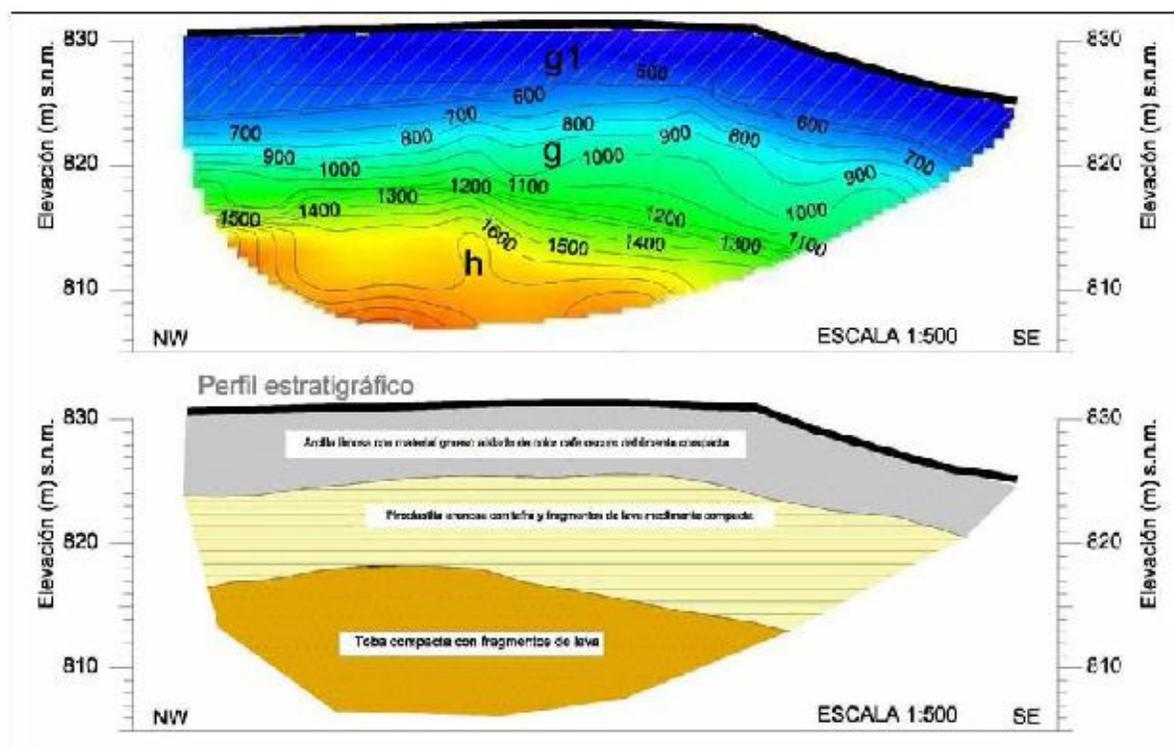
*Figura 12 – Modelo de velocidad Refracción sísmica RS-7 y perfil estratigráfico.*

Refracción sísmica 7 es ubicada en la margen izquierda de la quebrada El Piro con una dirección SE– NW, tal perfil ha evidenciado la presencia de 3 horizontes sísmicos principales.
