Asunto: Remitiendo Informe Técnico de Intervenciones en Río Ostua, municipio de Metapan, Departamento de Santa Ana.

INTERVENCIONES EN RIO
OSTUA, METAPAN,
DEPARTAMENTO DE
SANTA ANA.

Marzo 2015

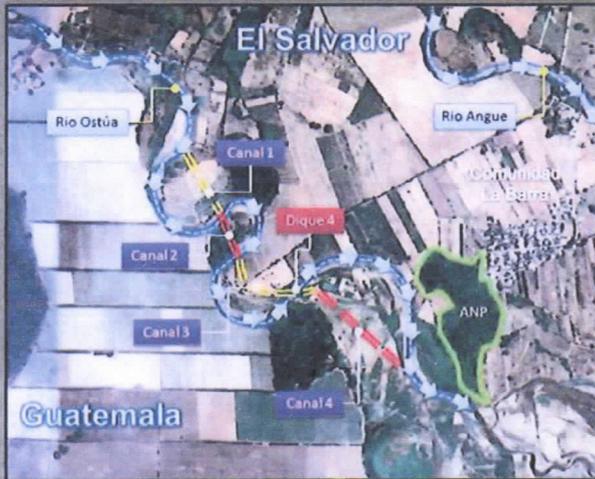
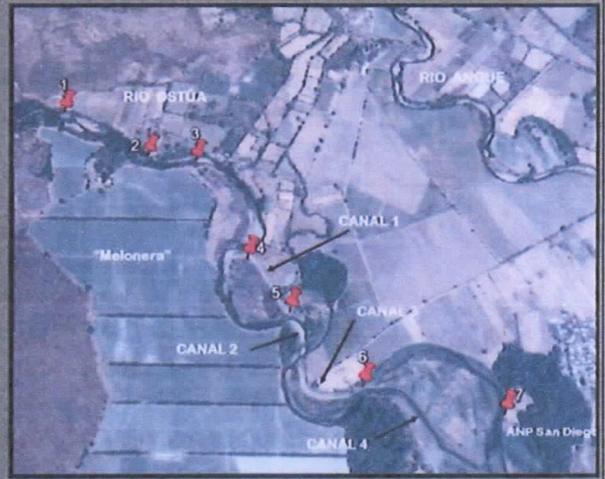
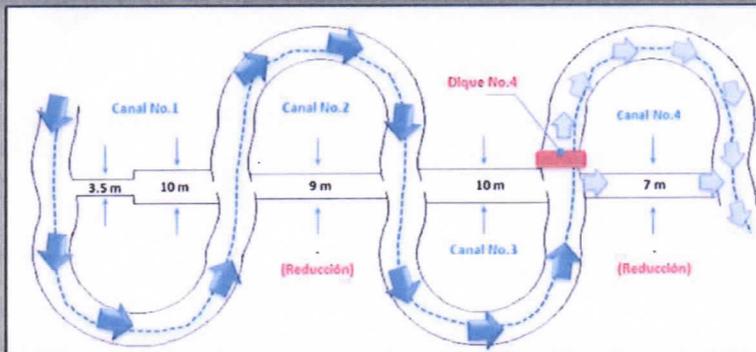
Puntos de denuncia y recorrido

1. Espigón-Barrera de rocas
2. Estructura de piedra y espigón-Puente desmontable.
3. Estructura de grandes dimensiones-Protección de margen.
- 4, 5, 6. Canal-Obras de canalización de la alcaldía.
7. Meandro San Diego

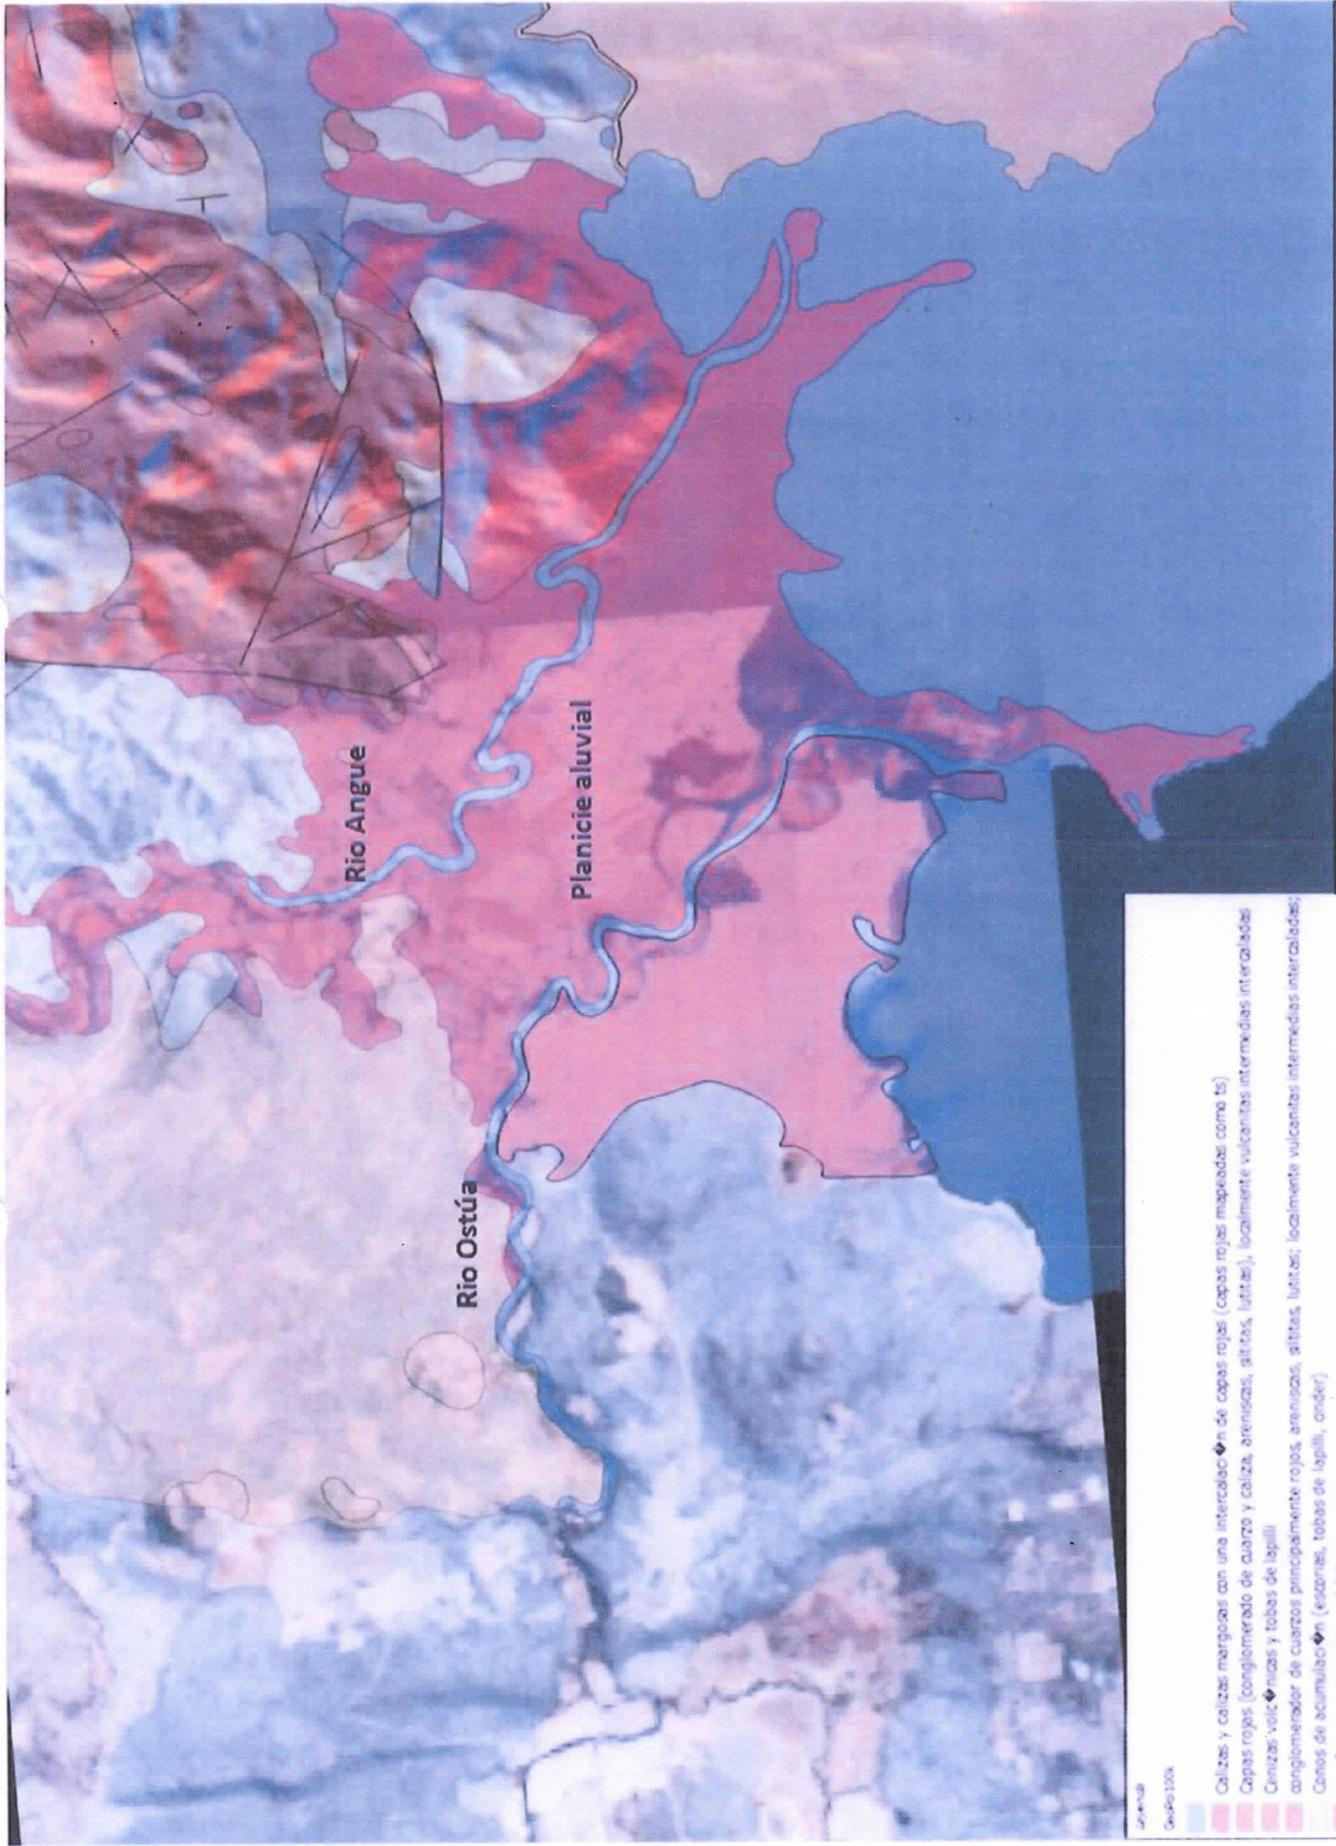
El Rio Ostúa corre en dirección NW-SE, en el tramo final hacia su desembocadura en el Lago de Güija rellenando una amplia planicie con materiales producto del arrastre de las zonas altas y medias de la cuenca. Según el mapa Geológico de la Republica de El Salvador, la zona marcada de color rosado en la figura No. 4 se identifica como "depósitos sedimentarios del cuaternario" lo que significa materiales que se han depositado en épocas recientes.

El mapa geológico esta sobrepuesto a una imagen de satélite del proyecto LANSAT del 14 de enero de 2014 para tener una mejor visión de la zona de relleno, que se ha formado a partir del abanico aluvial del Rio Ostúa. Como puede observarse en la figura No. 4, toda el área ha sido formada por el conjunto de abanicos aluviales de los ríos Ostúa y Angue.

Fig. No. 4: Mapa de litológico de El Salvador sobre imagen Lansat de 2014 para mostrar la planicie formada por los ríos Ostúa y Angue.
