VISITA DE MONITOREO DE PROYECTO

PROYECTO:	Obras de Remodelación Plaza Morazán	CORRELATIVO DE VISITA
		1°
UBICACIÓN: Centro Histórico de San Salvador		
Nº DE EXPEDIENTE: SS-002-2016, SS-003-2016 y LO-06-14-013-2016		FECHA INSPECCIÓN:
SOLICITANTE: Alcaldía Municipal de San Salvador		05/04/2017

INFORME TÉCNICO - PRELIMINAR

Excavaciones en las Plazas Morazán, Barrios y Libertad.

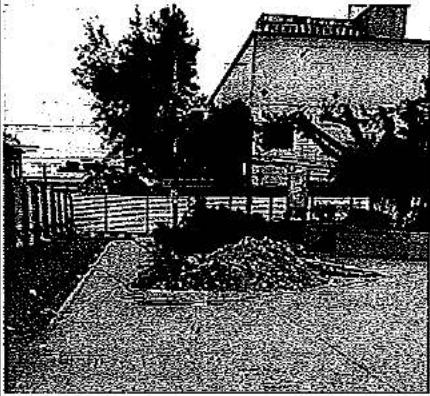
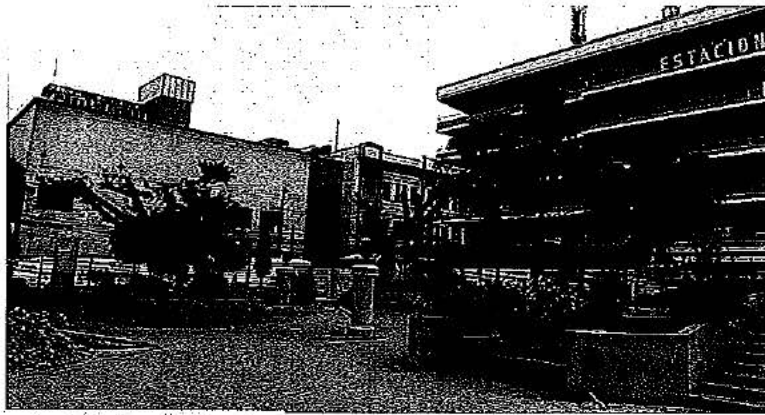
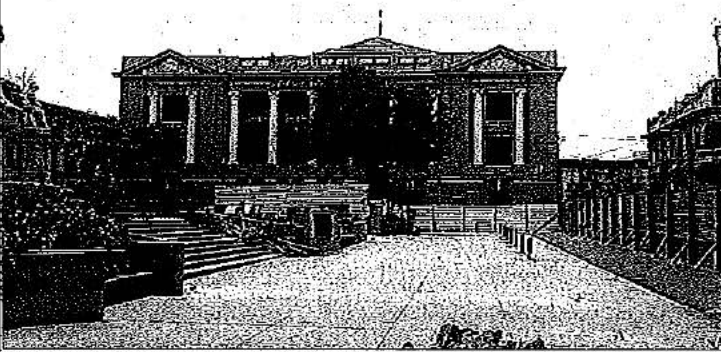
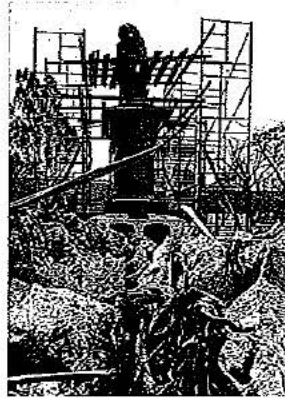
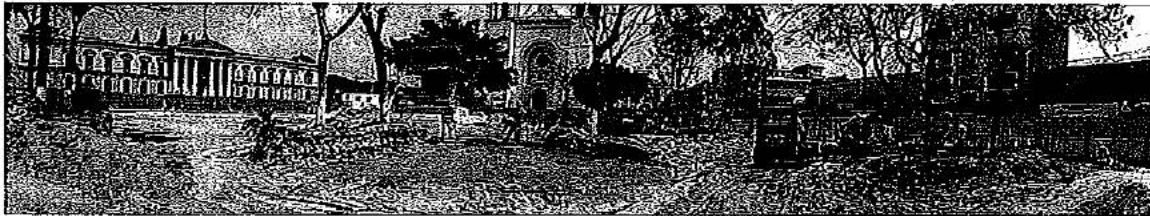
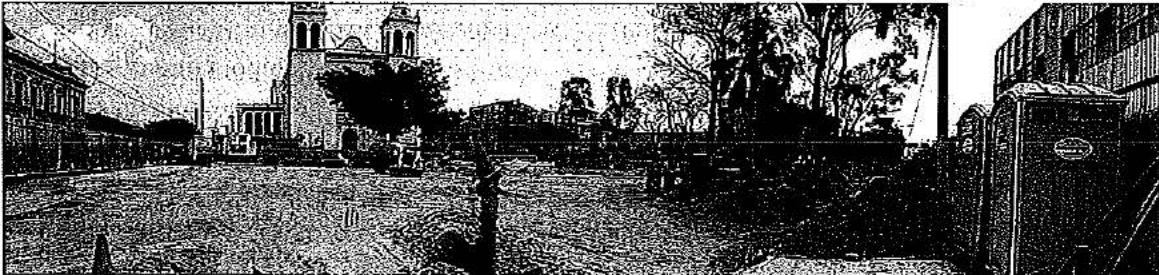
Fotos de la inspección

2. En el caso de la **Plaza Morazán** acompañó la Arq. Shelby Cruz. se constató que las obras aún no han sido iniciadas, únicamente se están realizando algunas obras de podado y tala de algunas ramas. Sin embargo con el Depto de Arqueología (Lic. Hugo Díaz y Lic. David Messana) ya que se hicieron presentes en la inspección, acordaron se les notificara cuando se abriera la primera capa estratigráfica de tierra y como punto de referencia tomaron el acceso principal del ExBanco Salvadoreño interceptado con el eje(NORTE-SUR) de la acera de misma Plaza, para que Arqueología pudiera realizar los estudios pertinentes en los estratos.

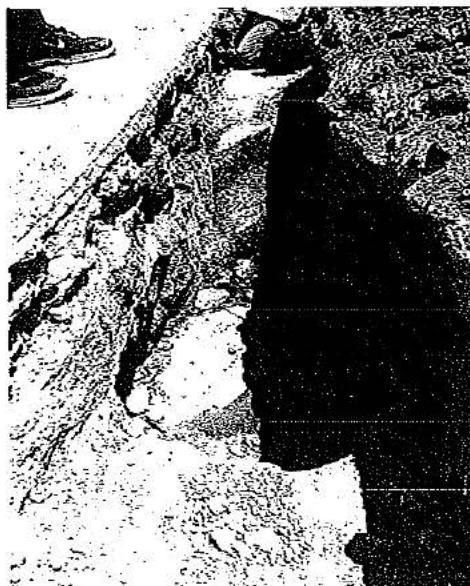
Plaza Morazán 1902 -por la forma poligonal del hallazgo, se cree que se trata de dicha esquina

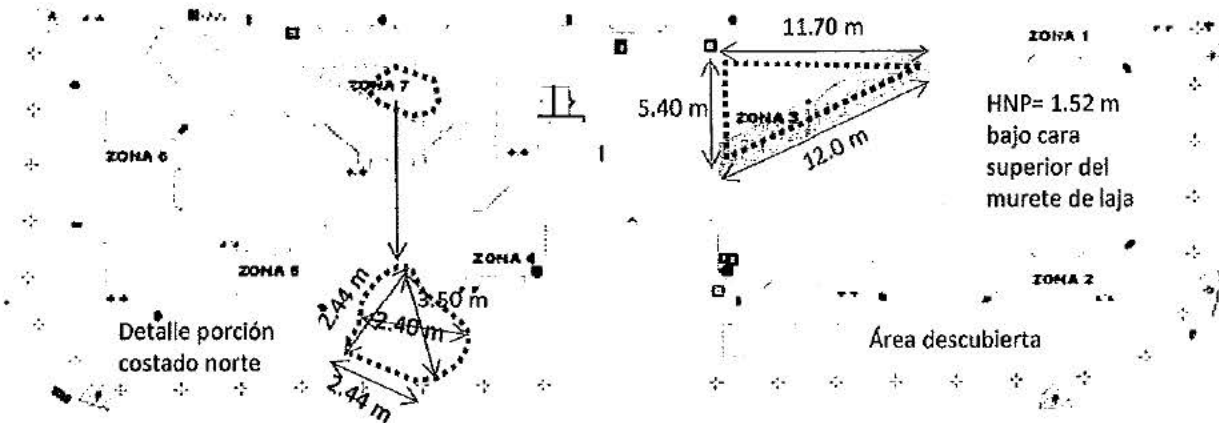
Tal y como se confirmó en correo electrónico de fecha 20 de abril del corriente, se realizó inspección para verificar la existencia y las condiciones del piso tipo mosaico de la fuente ubicada en el costado sur de la plaza, la cual ha sido parcialmente excavada, siguiendo las recomendaciones dadas en inspección de fecha 19 de abril del corriente.

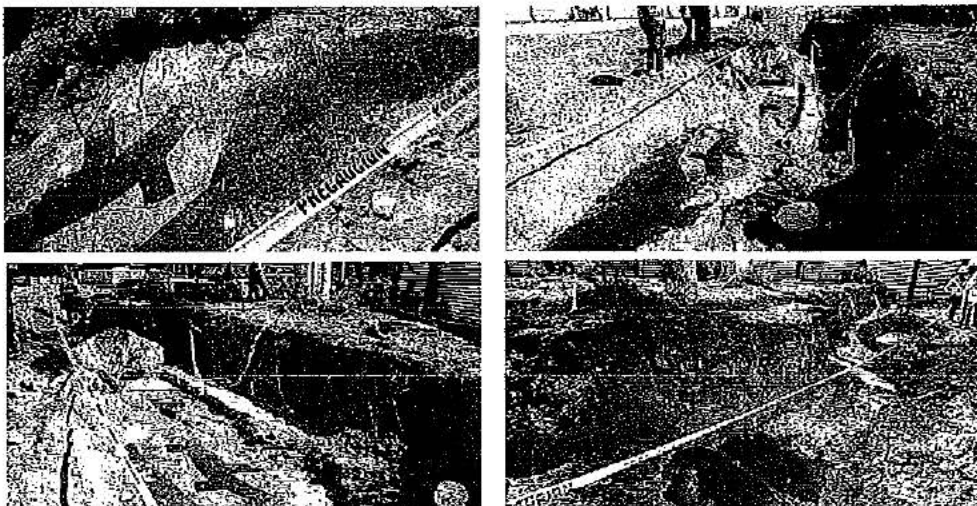
Se estimó su ubicación y medidas en plano de la plaza previo a la intervención. Respecto al estado de conservación del área excavada para el piso costado sur, si bien se pueden distinguir sus aristas y esquinas - dando una idea de su dimensionamiento, el mismo posee pérdidas de su materialidad, oquedades y cortes, debido a demoliciones parciales para hacer excavaciones para colocar tuberías, soleras de concreto de bancas y jardineras, entre otras intervenciones a través del tiempo.

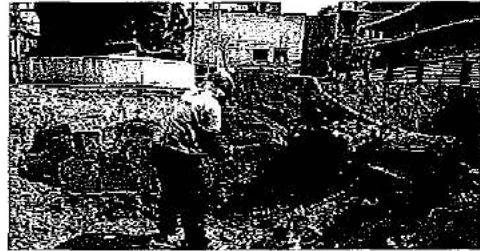
En la esquina más próxima al monumento se encontró la firma de quien se cree diseñó el mosaico, Carlos Cafias

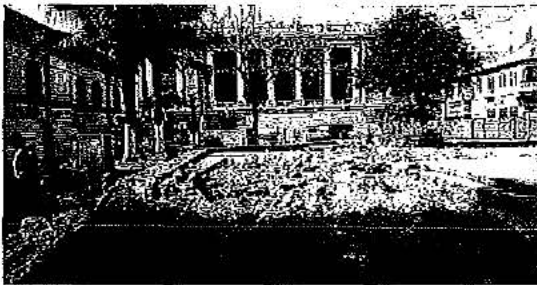
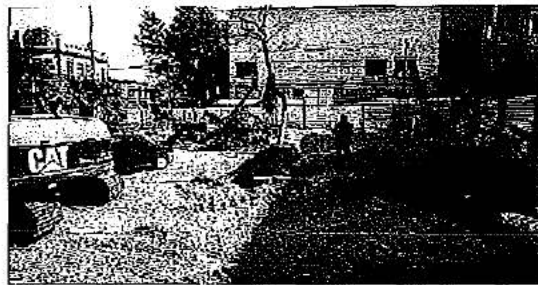
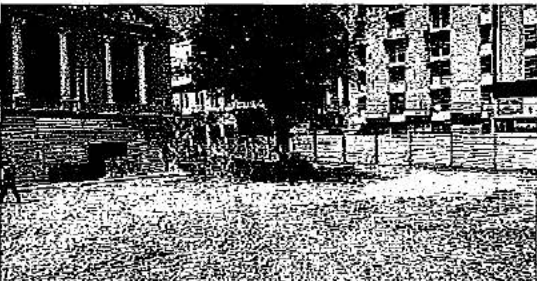
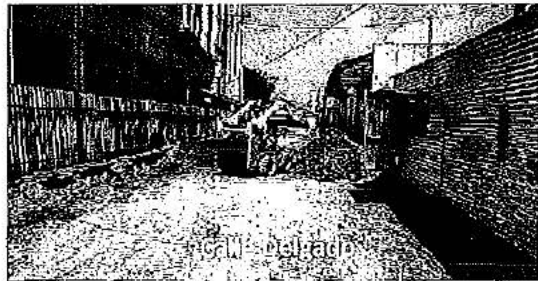
Respecto a la zanja exploratoria ubicada en el costado oriente de la plaza y que mostraba parte de una escalinata con piso de cemento rojo y gris de 0.20x0.20 m, fue cubierta nuevamente con tierra porque según la Arq. Shelby Cruz, la misma fue excavada para verificar el desplante de las fundaciones del monumento. Dada la necesidad de demoler el muro de laja existente así como el piso de la plataforma en el área donde se ubica el monumento, se acordó que se iba a realizar una zanja exploratoria en sentido perpendicular a la plaza, de forma de verificar si en el otro sentido, se encuentra más área de dicha escalinata. Se especificó que las obras de demolición debían de realizarse con cuidado y una vez encontrada, se nos iba a informar para tomar decisión sobre dicho hallazgo. Respecto a las obras previstas en Calle Delgado (Parque Lineal), se pudo constatar que se han finalizado las obras de demolición total de superficie asfáltica, y se ha iniciado obras de preparación y nivelación de suelo con maquinaria.

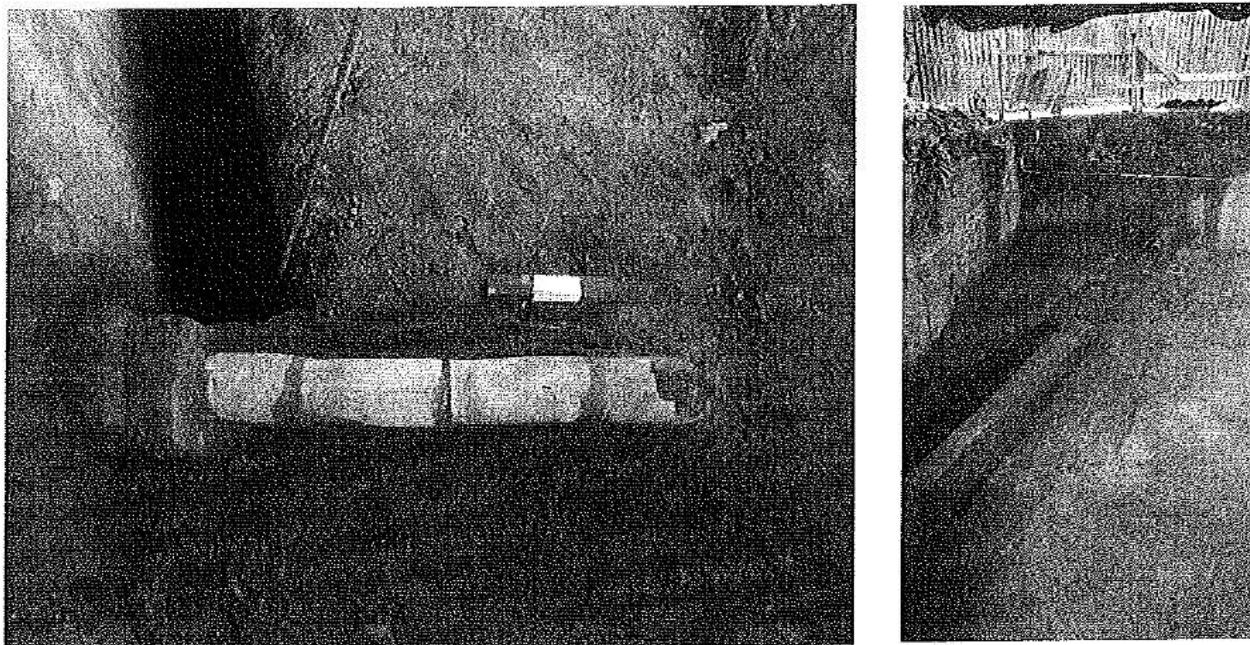
En 2013 el arqueólogo Hugo Díaz, excavó la plaza frente a Catedral, en el lugar donde se ubicaría una edificación destinada a funcionar como servicios sanitarios, en las intervenciones arqueológicas se descubrieron dos secciones de tuberías, la primera de hierro y la segunda de barro, ambas recubiertas con baldosas de terracota y unidas con un mortero calizo (Imagen 5) y pertenecientes a la misma línea de tuberías, lo que indica una elaboración antes de la época de la introducción del cemento como mezcla de construcción, la tubería posiblemente funcionaba para transportar agua a la fuente central de la plaza o algún abrevadero (Díaz, 2013).

Imagen 5. Tubería, izquierda, tubería de barro, derecha, se muestran ambas secciones de la tubería, en la esquina izquierda, se observa la tubería de hierro cubierta por baldosas, al centro de la foto la sección de la tubería elaborada de barro.
