Secretaría de Cultura de la Presidencia

ACTA 1
SEGUIMIENTO OBRAS IGLESIA NUESTRA SEÑORA DE EL CARMEN SANTA
TECLA

REF. A-107.9.3 426/2013

ACTA No.2
SEGUIMIENTO OBRAS IGLESIA NUESTRA SEÑORA DE EL CARMEN SANTA
TECLA

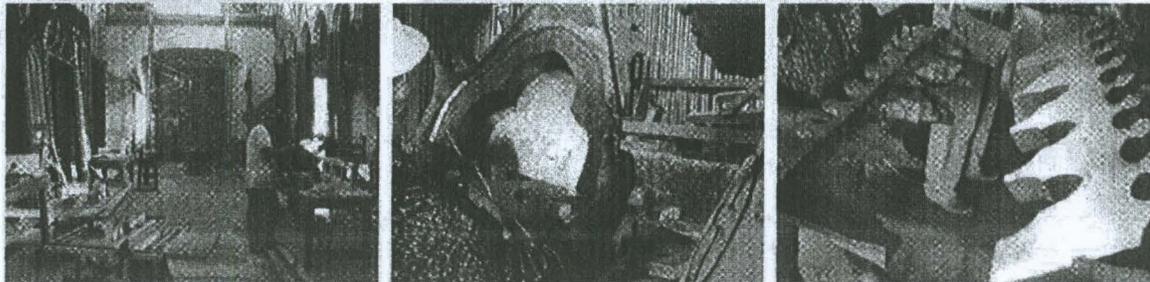
1. La madera utilizada (cedro zapote, según miembros del Patronato) para detalles estructurales, para elementos decorativos se está utilizando Cedro y Conacaste para elementos secundarios, considerando las variedades de especies existentes en el mercado del país.

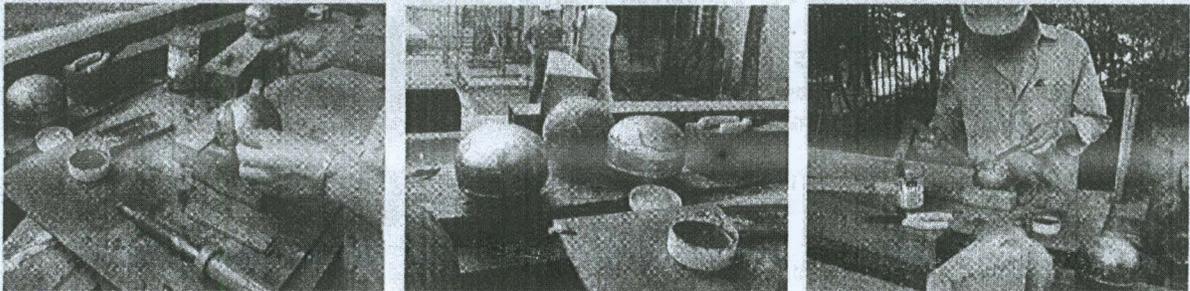
4. Se observaron los trabajos realizados con Soldadura de estaño para piezas decorativas.

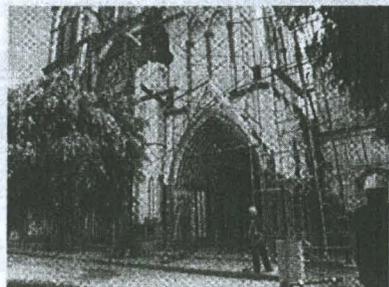
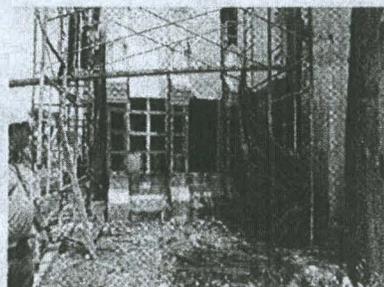
4. La aplicación de la pintura final deberá ser *esmalte tipo brillante*, debido a que es la clase para uso exterior (intemperie), ofrece mayor durabilidad y resistencia. Al utilizar esmalte mate, su durabilidad es más baja y por poseer poro es más sensible a mancharse; por lo que deberá considerarse en relación a su apariencia si es necesario matearla en un porcentaje bajo. No obstante lo citado a opinión del Arq. Polanco, la pintura original debió ser brillante y que debido a su edad es que ha adquirido un tono mate.

Trabajo en lámina.

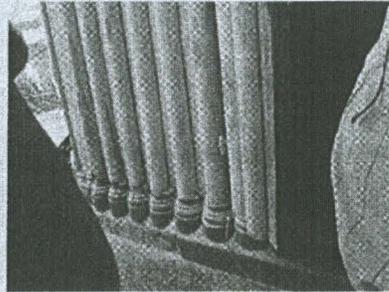
5. Deberá garantizarse que la aplicación de masilla plástica que se está utilizando para resanar poros y fisuras de la madera con pintura en fachada, es compatible tanto para la madera como para la aplicación final del esmalte; ya que estas masillas no son específicamente indicadas para aplicarse en madera debido a que por su contenido de nitrocelulosa es necesario previamente a la aplicación de pintura final, una *base o imprimante*; no obstante lo enunciado deberá realizarse una consulta técnica con el fabricante para explicar sus propiedades. Para lo cual el personal de la Comisión Técnica nos mencionaba que en el transcurso de esta semana, recibirían la visita de un técnico de la Sherwin Williams el Ing. Jahzeel Rodríguez.

Resanes y proceso de restauración en madera.

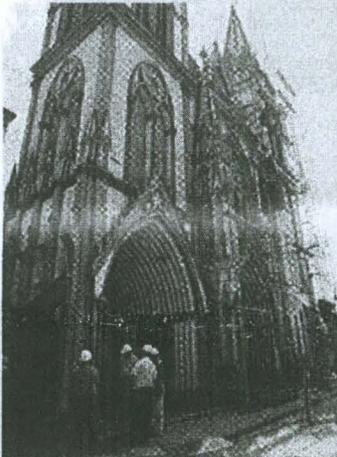
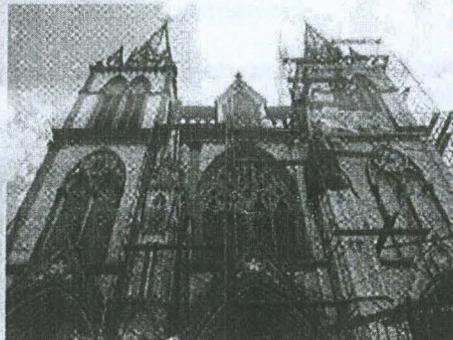
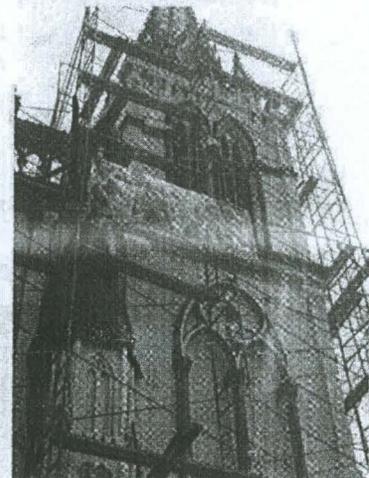
Trabajo en fachada de la Iglesia

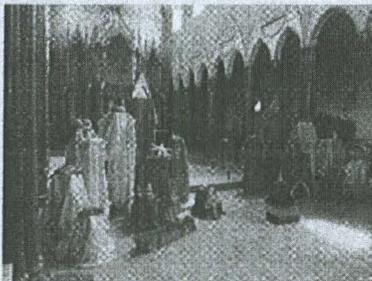
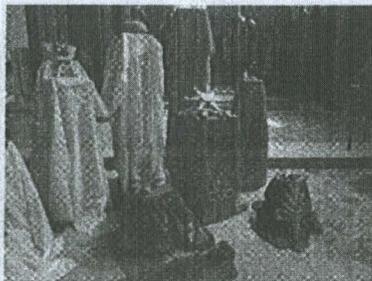
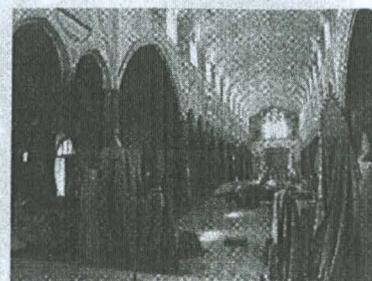
Ya se colocaron luminarias y los muebles sobre los cuales están en exposición las piezas que se han retirado, para que el público logre apreciar dichos elementos decorativos.

Exposición de elementos decorativos.

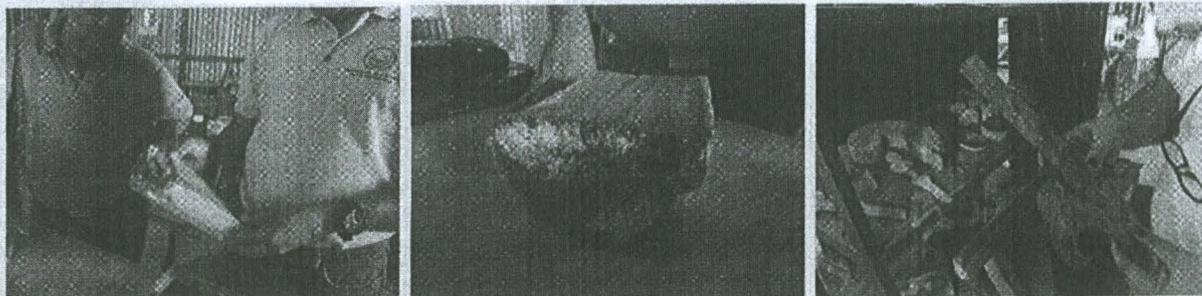
Muestra del estado de madera y elementos decorativos

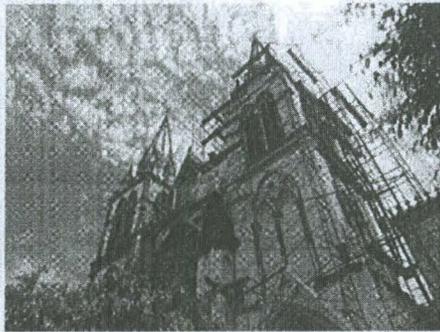
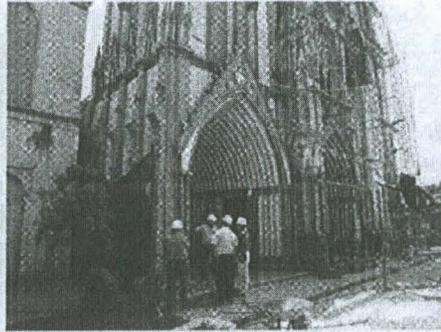
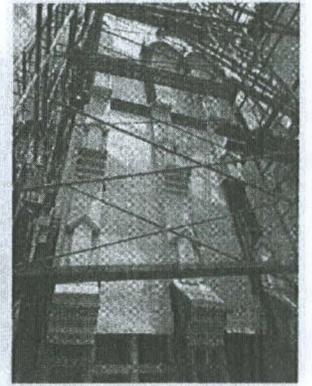
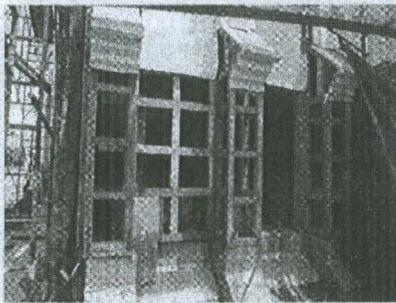
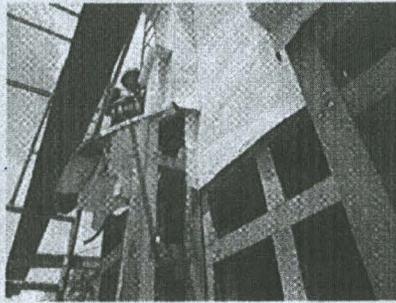
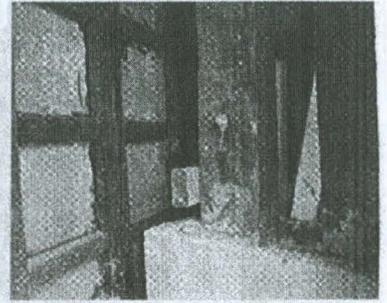
Trabajo en fachada (Torre oriente).

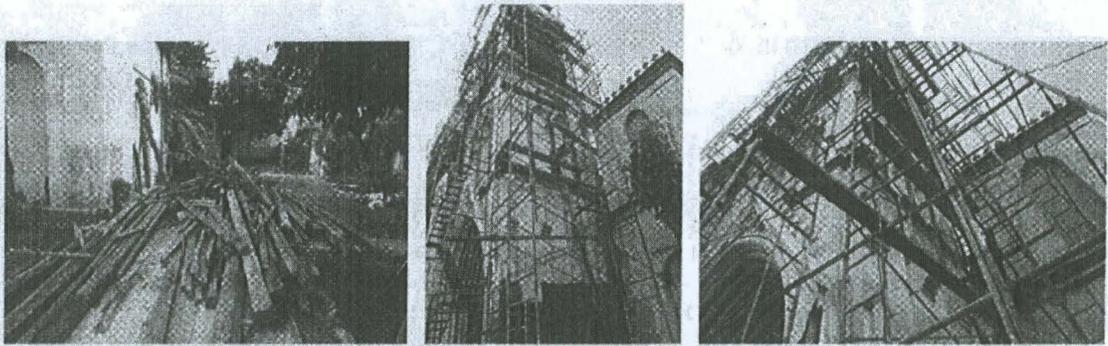
Muestra de una donación de madera y trabajos en fachada.

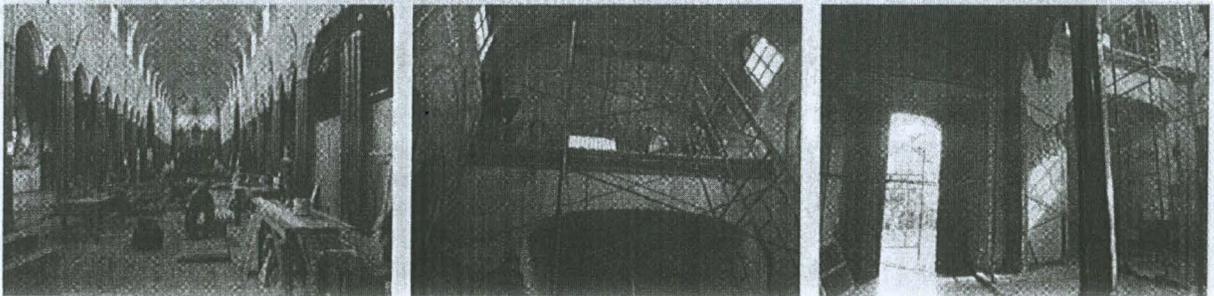
Área de trabajos en la Nave Central y 2º Nivel (área del Coro).

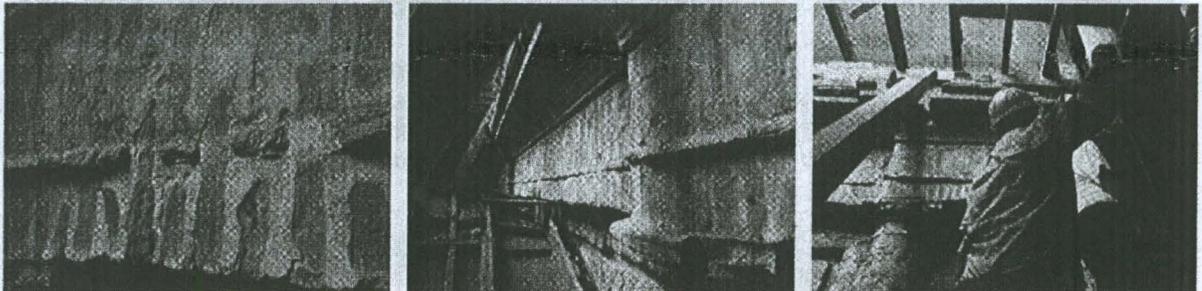
Pared de la contra-fachada de calicanto.

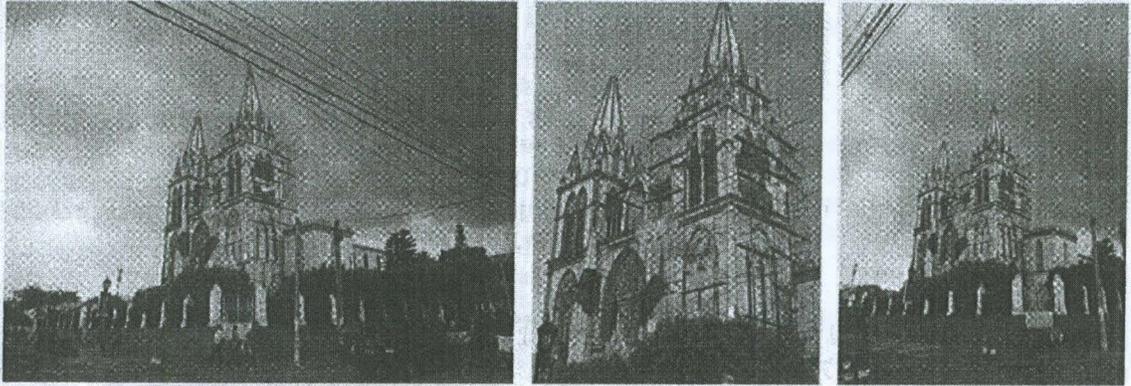
Fachada de la Iglesia

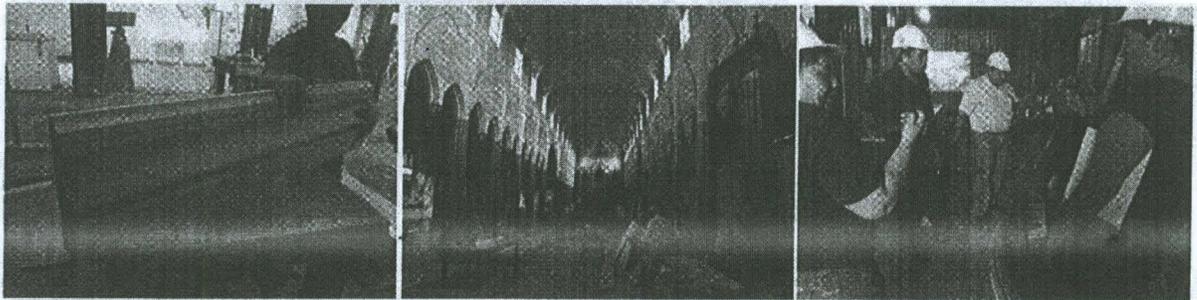
Molduras - Trabajos al interior - Reunión con el Patronato

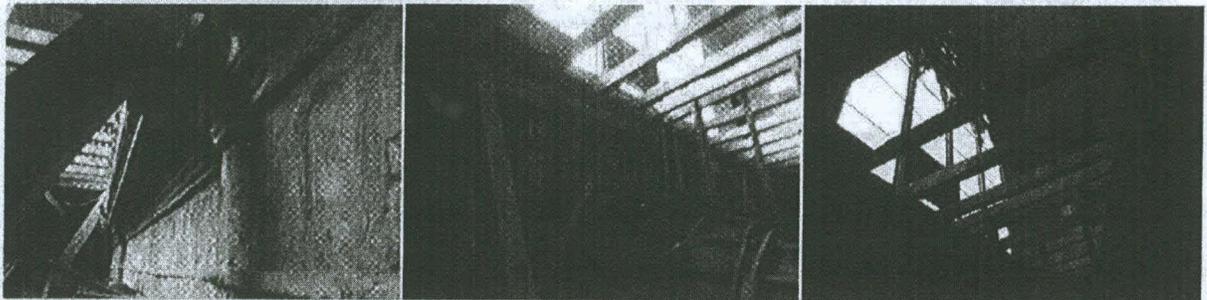
Antigua fachada original existente, construida en calicanto.

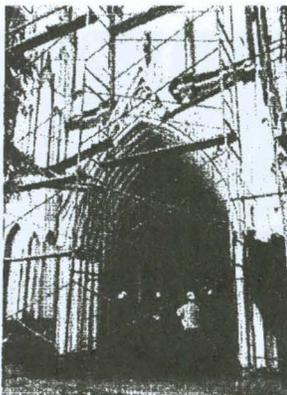
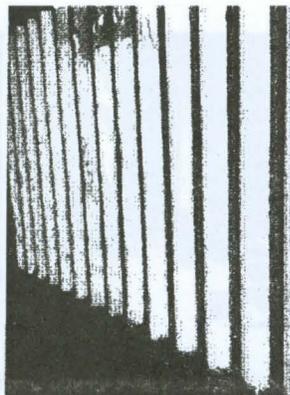
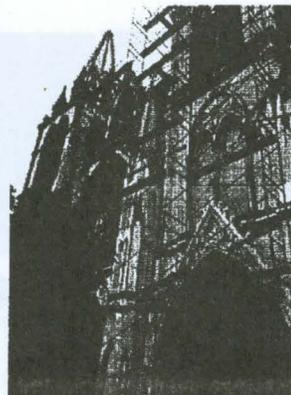
4. A las molduras de madera instaladas en el exterior, se les ha aplicado una base o mano de sellador, mientras se les proporciona el acabado final, con el propósito de protegerla de la humedad y asoleamiento, que produciría cuarteamiento.

5. Sellar con masilla plástica o producto elastomérico (silicón, o producto sintético de duración a la intemperie) en los costados de unión con elementos verticales de corta-gotas de lámina galvanizada en fachada.

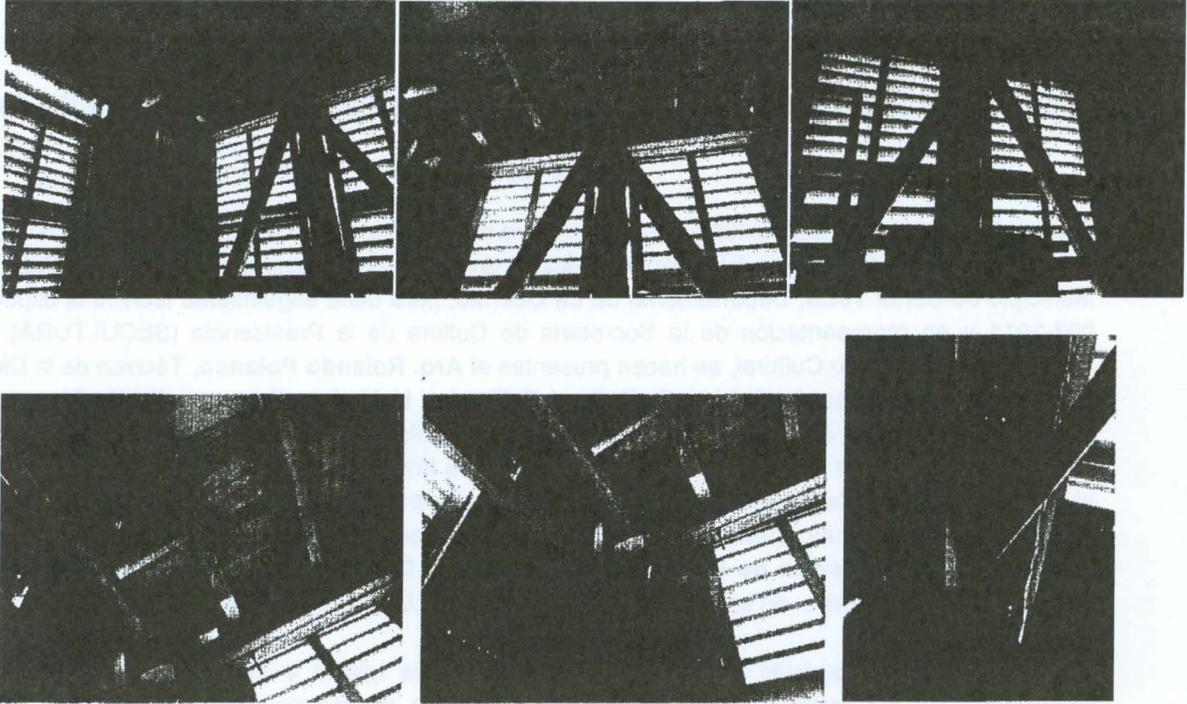
La razón de esta observación es que se detecta **arriostre** únicamente en un sentido, aparentemente falta rigidizar en el sentido perpendicular al marco; puede ser que sea una deficiencia original, que al ser ejecutada se omitió rigidizarla en ese sentido, o no es necesario su refuerzo; por lo que lo observado sería definido por el Ingeniero Estructurista.

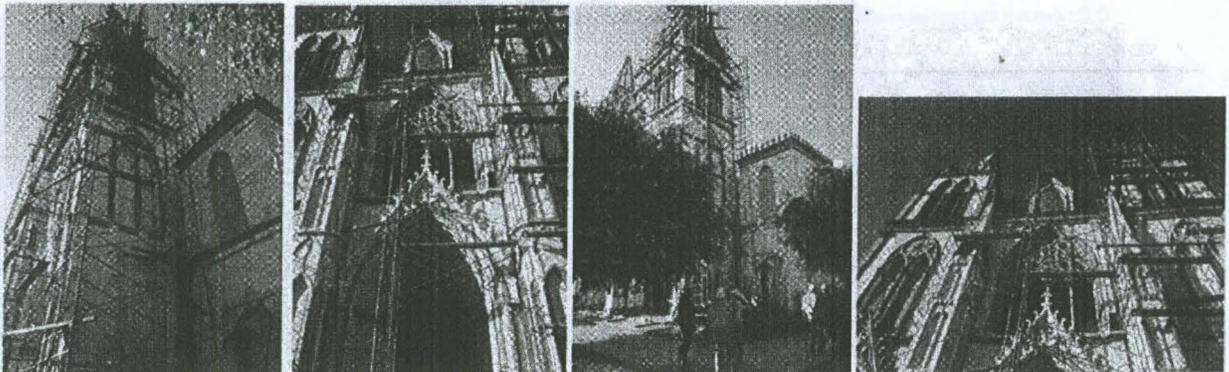
1. Todos los trabajos que se han ejecutado siguen y presentan continuidad del proceso de intervención indicado, de acuerdo a las experiencias de todas las intervenciones realizadas a la fecha, por lo que únicamente se verifica si este, así ha sido ejecutado de conformidad.

2. No obstante lo citado, se reitera en que se deberán de verificar que todos los forros de lámina galvanizada que se estén sustituyendo, tengan el traslape adecuado y suficiente (que el superior cubra por la parte externa al inferior), de lo contrario se permitirá la filtración de agua lluvia hacia la estructura de madera o piezas de soporte.

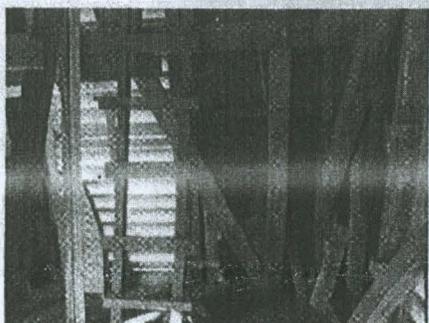
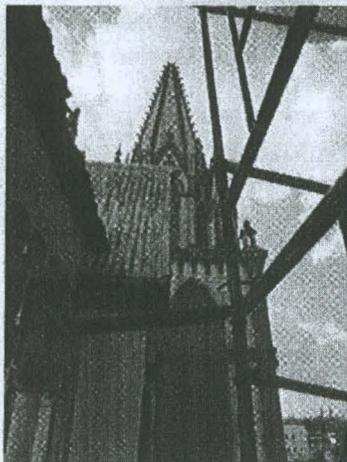
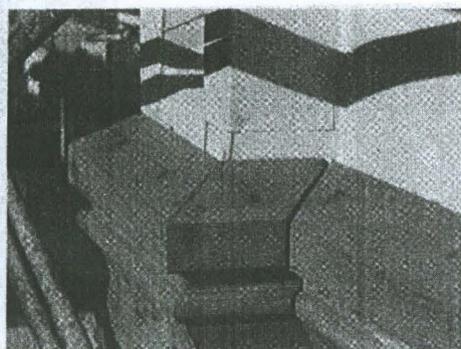
4. En la torre del costado poniente a la altura de escalera, se percibe cierta vibración y oscilación, la que no es extraña en una estructura de madera por su nivel de flexibilidad; no obstante se deberá revisar si faltan miembros estructurales que ayuden a rigidizarla (revisar que sea similar al armado de la torre oriente) o su causa provenga de la falta de los entrepisos de las escaleras en esta torre; los cuales colaboran en proporcionarle a todo el cuerpo cierta rigidez y causen un comportamiento diferente a la torre del costado oriente.

Por lo anterior se sugiere que la Asociación realice una consulta al Ingeniero estructurista, para que emita una opinión al respecto.
