DIRECCIÓN NACIONAL DE PATRIMONIO CULTURAL Y NATURAL

EXPEDIENTE LO-07-15-196-2017
RESOLUCIÓN LO-07-15-196-2017

- a. Que el Parque San Martín está identificado con doble categoría y subcategoría de protección: Plaza y Monumento Local, está condicionada, primero, a medidas de protección ambientales, dirigidas al mantenimiento de la forma urbana del parque, con el fin de preservar su imagen tradicional; además de integral individualizada en el Kiosko, por ser un elemento de alto valor cultural y de características arquitectónicas destacadas, a pesar de los cambios que ha sufrido a través del tiempo. En ese sentido los diferentes tipos de intervención o posibilidades de actuación deben ir encaminadas a su conservación, restauración y mantenimiento, así como la puesta en valor de su entorno inmediato.

- b. El Proyecto denominado "Remodelación del Parque San Martín", da inicio a un nuevo proceso de diseño, donde los actores: población, Alcaldía Municipal, profesionales de la construcción, personal técnico CORSATUR y Secretaría de Cultura de la Presidencia, participaron activamente con el objetivo de asegurar que el mismo pueda conservar la identidad y valores culturales, así como brind

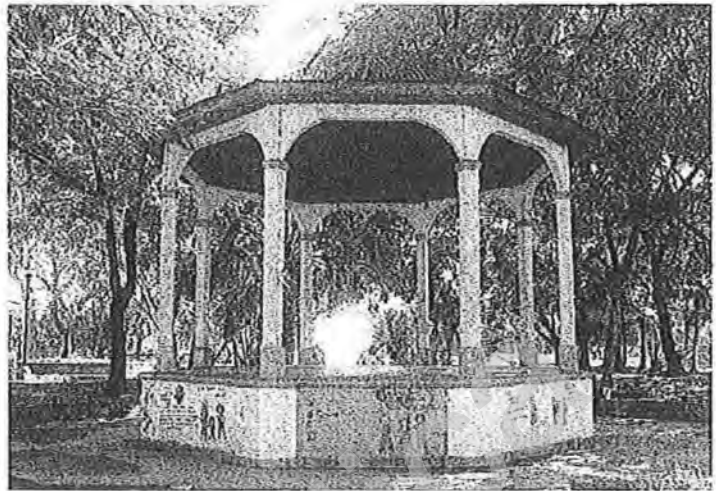
Imagen de quiosco en la actualidad

- Sistema constructivo mixto.
- Cubierta. Compuesta de lámina zinc pintada color café, con detalle de forjado de hierro en su cumbre, El material del cielo raso con madera visiblemente deteriorada por la termita
- hongos con quebraduras en áreas localizada en el cielo falso
- su cornisa con moldura se encuentra deteriorada, igualmente presenta rajaduras y presencia de hongos.

consiste en la conservación del quiosco central del parque. Por lo que se propone la sustitución de materiales dañados como maderas, molduras, pintura y un replanteamiento de iluminación general y arquitectónica. Ver hoja de daños

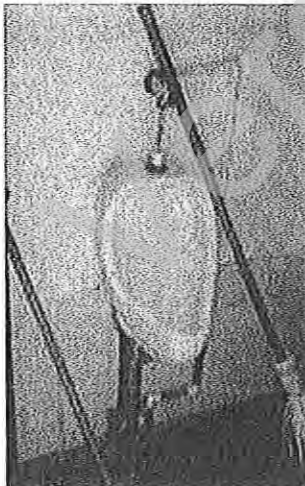
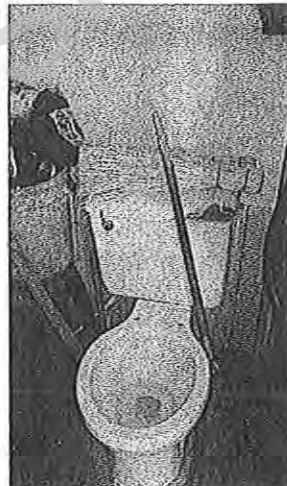
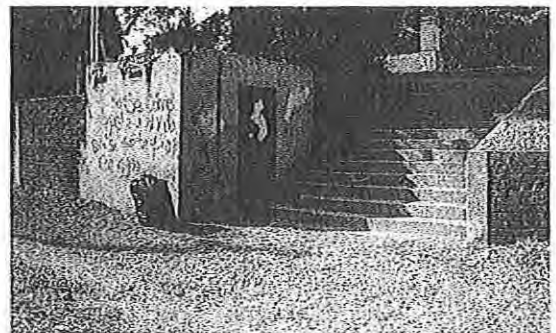
5.8 Servicios Sanitarios

La construcción sobre la 6° calle poniente son utilizados como bodega para personal de la municipalidad.

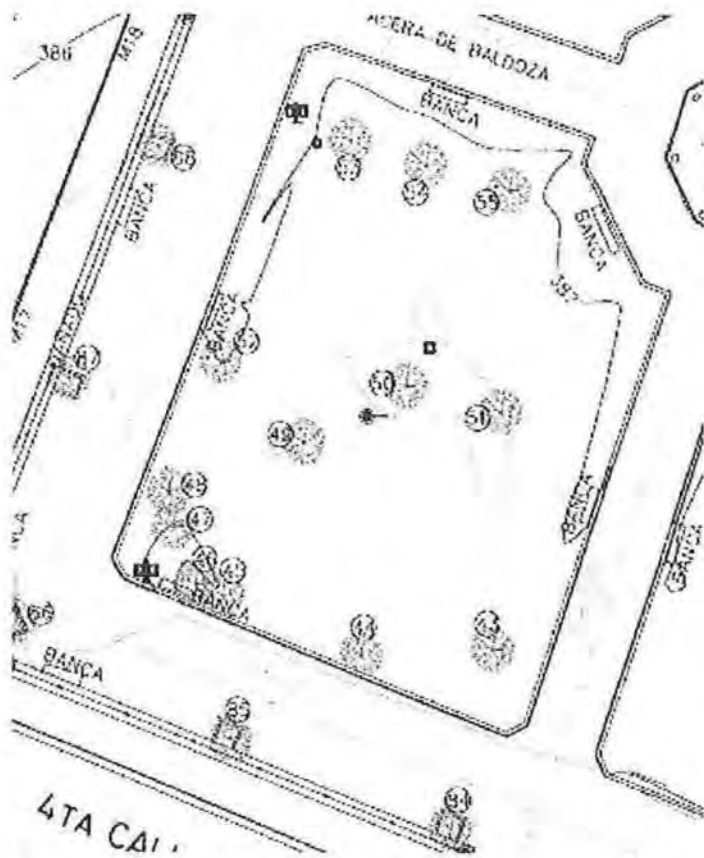
Algunas especies de árbol como el ficus benjamina y Eucalipto deterioran el suelo debido a que absorben el agua de la tierra por lo que la jardinería permanece sin vegetación alguna.

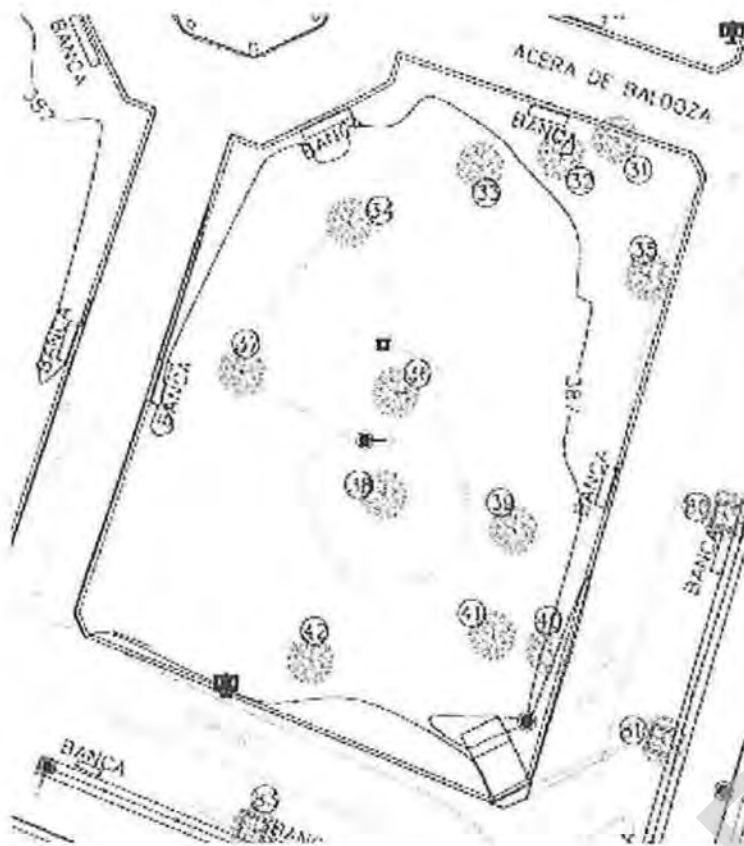
Sobre la esquina de la jardinera, se encuentra ubicado el monumento Alejandro Cotto, el pretil que delimita el corredor de la jardinera se encuentra en alto grado de deterioro así también la base del monumento.

Junto al monumento se ubica un poste eléctrico en desuso y una banca de concreto en avanzado grado de deterioro, el monumento por lo general pasa desapercibido, y su placa original no está.

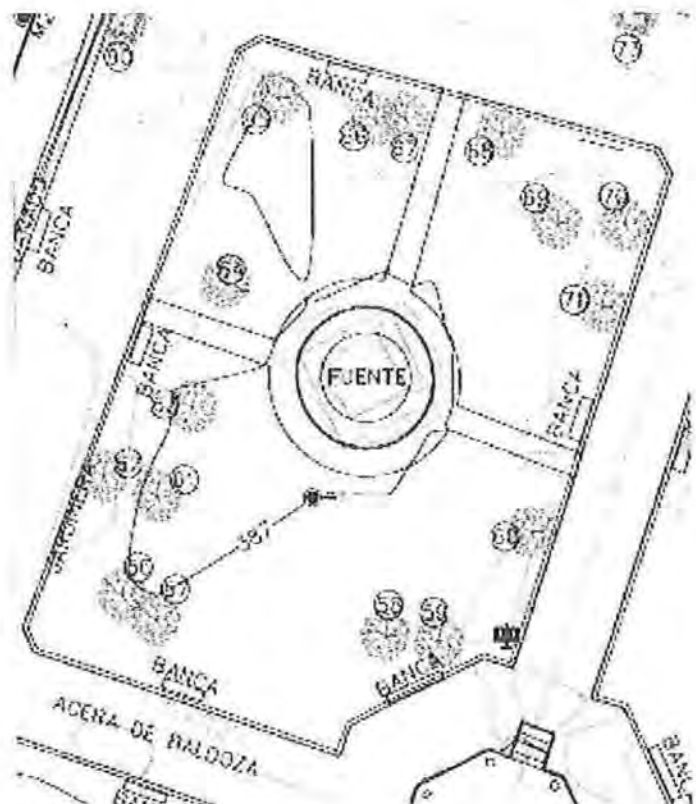
jardinera 3

Pretil de jardinera en mal estado, fuente en desuso y con deterioro en sus bordes, posee arboles de especies nativas y no nativas de gran tamaño. El Maquilishuat se encuentra ubicado en una esquina de la jardinera por lo que se ha levantado piso en uno de sus tramos. Se aprecia un eucalipto de gran tamaño por lo que algunas áreas se encuentran sin vegetación.

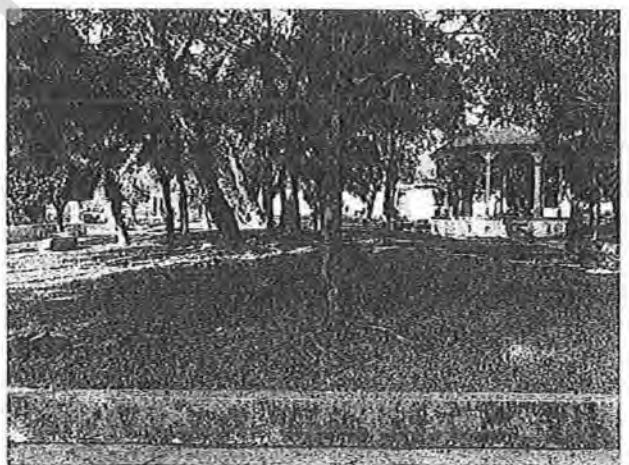
se aprecia área con más crecimiento de grama ya que a ciertas horas del día recibe más sol,

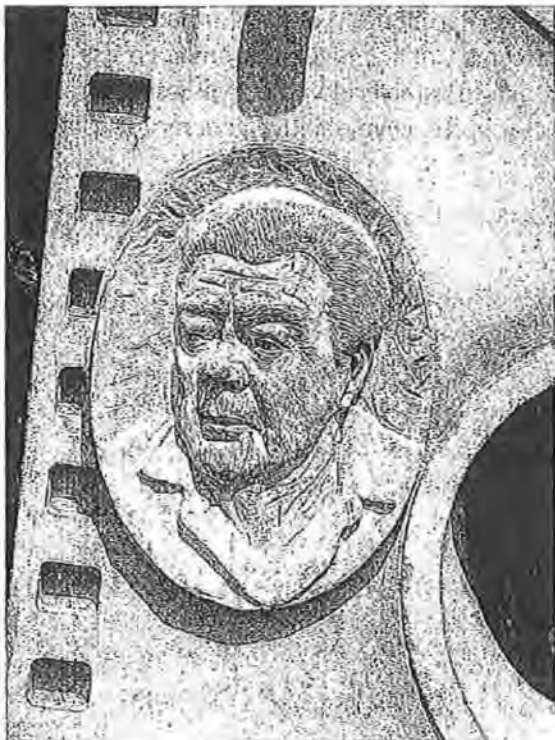
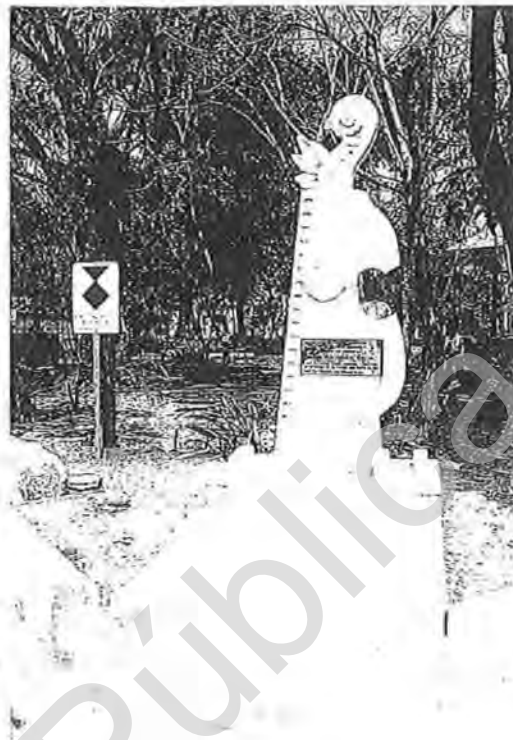
16. Realizar un levantamiento de daños, para posteriormente presentar propuesta de intervención.
17. Se considera factible enfatizar el monumento por medio de la jardinera. Tal como ha sido presentado la propuesta, no se considera factible.
18. Se adjuntan levantamiento fotográfico de Monumento.

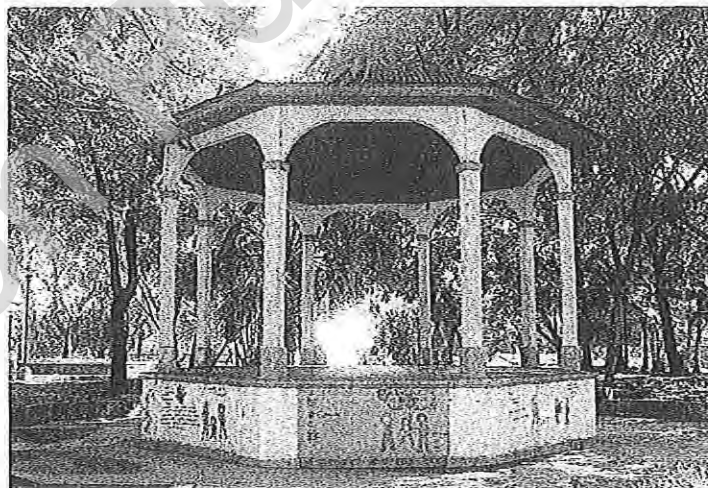
Imagen de quiosco en la actualidad

- **Sistema constructivo mixto.**
- **Cubierta.** Compuesta de lámina zinc pintada color café, con detalle de forjado de hierro en su cumbre, El material del cielo raso con madera visiblemente deteriorada por polilla y hongos con quebraduras en áreas localizadas, su cornisa con moldura se encuentra deteriorada, igualmente presenta rajaduras y presencia de hongos.

Posteriormente se dará una propuesta de restauración

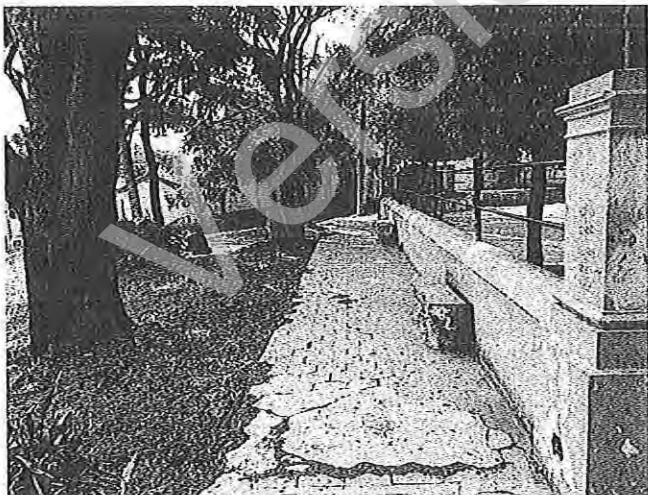
1.4.2 Muro perimetral

El muro presenta deterioro de la pintura, desprendimientos de repello especialmente en las aristas. En la esquina noreste y sureste presenta grietas y ligeros desplomes.

El muro perimetral se compone por un cuerpo de mampostería a una altura de 1.60-1.70m y estructura de tubo de ½ pintado negro a una altura de 0.70 m sobre el muro y una altura de 1.50 sobre NPT. Con 205m lineales de muro

Se recomienda la demolición parcial del muro en su lado noreste y sureste con el propósito de abrir más la visual hacia el parque.

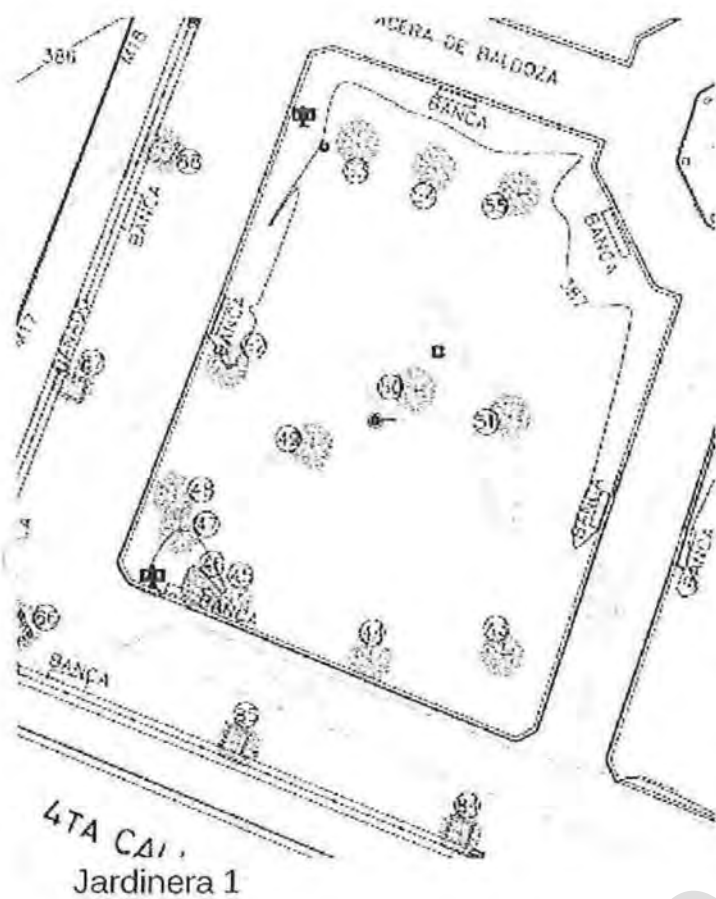
posee arboles de gran tamaño con raíces visibles en el piso proporciona mucha sombra en esta área del parque.

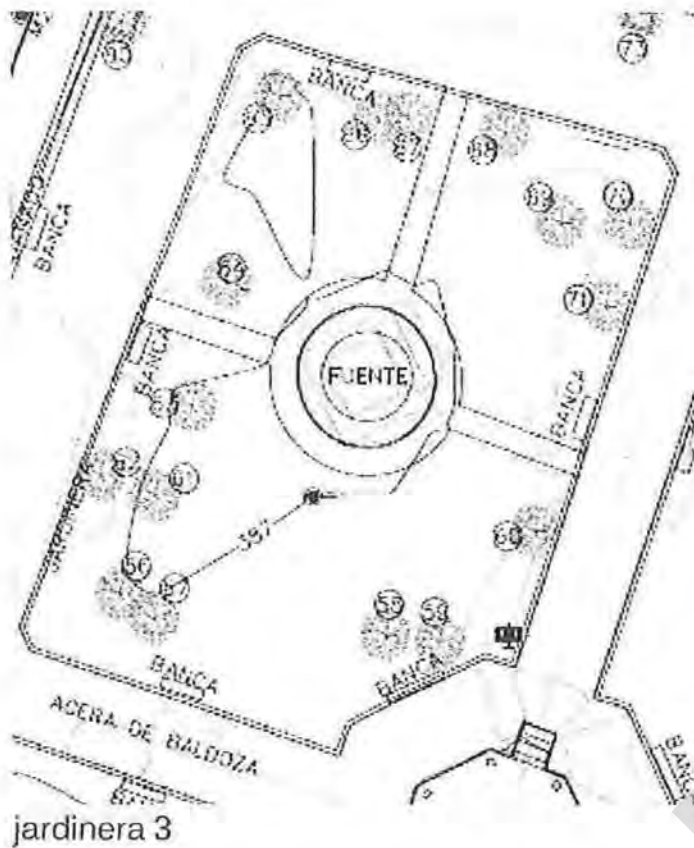
Sobre la esquina de la jardinería, se encuentra ubicado el monumento Alejandro Cotto, el pretil que delimita el corredor de la jardinería se encuentra en alto grado de deterioro así también la base del monumento. Se recomienda la sustitución de piso y agregar breve biografía del cineasta Alejandro Cotto en dos idiomas

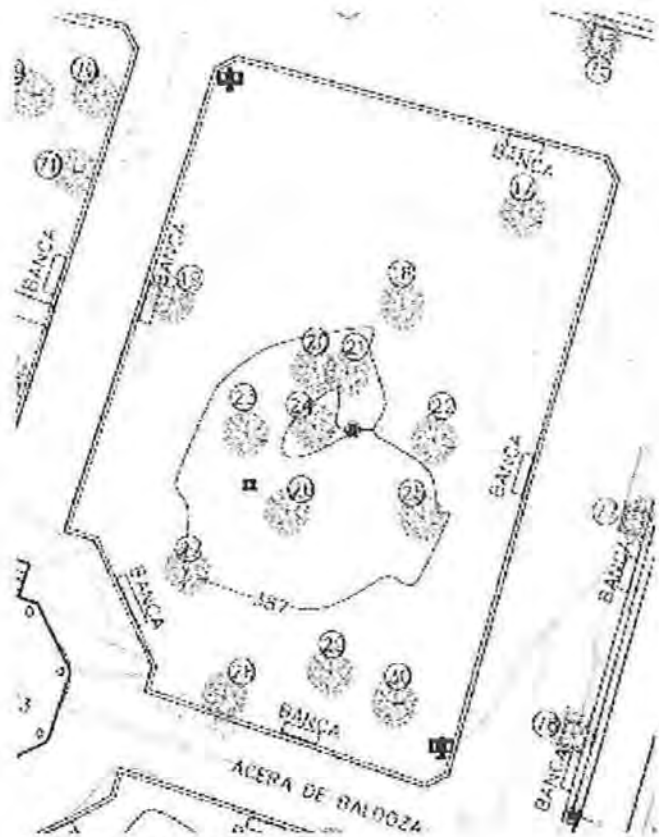
Pretil de jardineria en mal estado, fuente en desuso y con deterioro en sus bordes, posee arboles de especies nativas y no nativas de gran tamaño. El Maquilishuat se encuentra ubicado en una esquina de la jardineria por lo que se ha levantado piso en uno de sus tramos

Se recomienda acondicionar la jardineria al tamaño del Maquilishuat

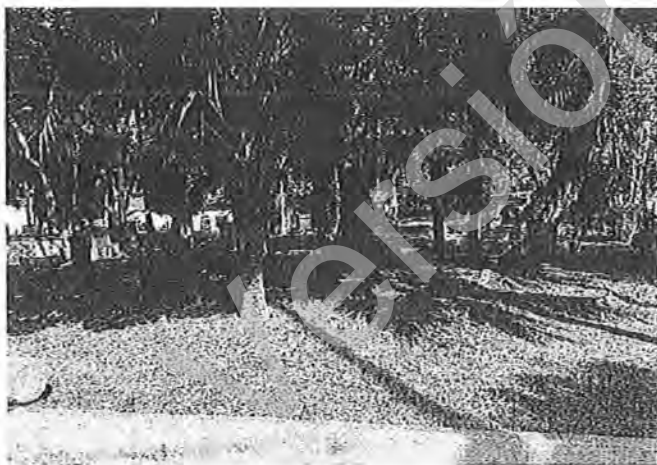
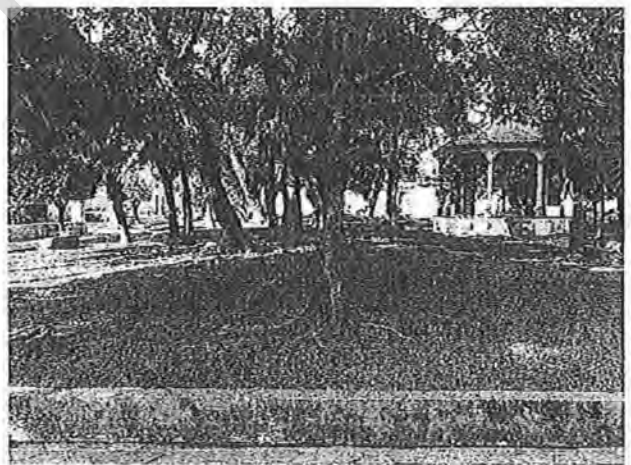
jardinera 4 noreste

se aprecia área con más crecimiento de grama ya que a ciertas horas del día recibe más sol, es adecuada para la integración de un área de contemplación o de juegos.

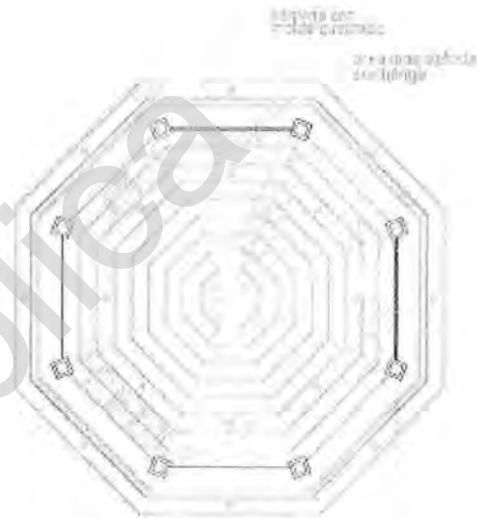
PLANTA DE CIELO EXISTENTE
ESC 1:75

Fractura en la superficie del piso

Pequeños daños en sus bordes

Deterioro Biológico: Insecto ✕ Hongo ✕

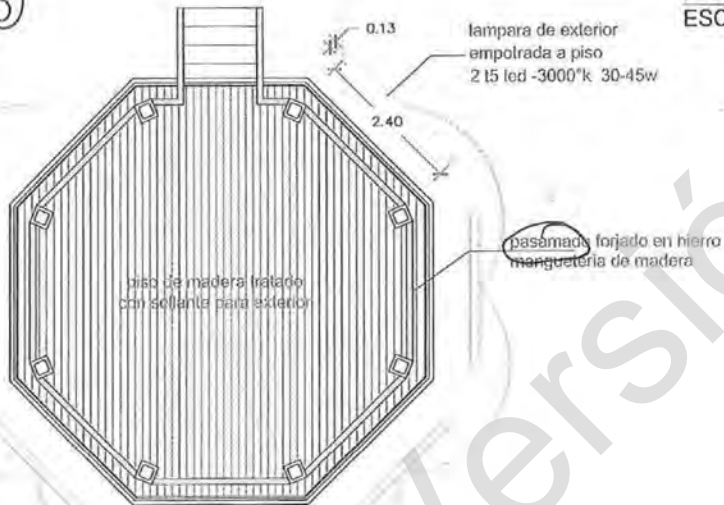
PLANTA DE PISOS
ESC 1:75

DAÑOS EN PISO DE QUIOSCO
