INFORME DE INSPECCIÓN

**IDENTIFICACIÓN Y EVALUACIÓN DE RIESGOS EN COMUNIDAD Y CASERÍO LAS
CAÑAS, MUNICIPIO DE APOPA, DEPARTAMENTO DE SAN SALVADOR.**

ENERO DE 2016

REF. No. MOP-DACGER-005/2016

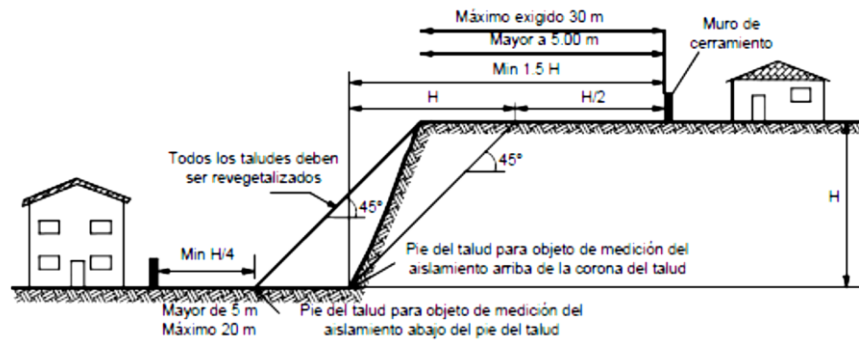
Figura 1 Recomendaciones de anchos de la Zona de Protección en taludes con inclinación mayor a 45°. Fuente: Suarez, Jaime. Deslizamientos: Técnicas de Remediación. Colombia.

- Por otra parte se recomienda para propiedades localizada a nivel de la corona de taludes, con una inclinación arriba de los 45°, que el ancho de la zona de protección desde el borde de la corona sea mayor de 5.00 metros y como mínimo un cuarto (1/4) de la altura promedio del talud. En cuanto a propiedades ubicadas al pie de taludes, se recomienda que para dicha protección se considere que el pie del talud se encuentra localizado en la proyección de la línea de pendiente de 45° (1H:1V) trazada desde la corona del talud, independientemente de que existan o no estructuras de contención, adicionando una porción que deberá ser mayor a 5.00 metros y como mínimo un cuarto (1/4) de la altura promedio del talud ¹ (Figura 1).

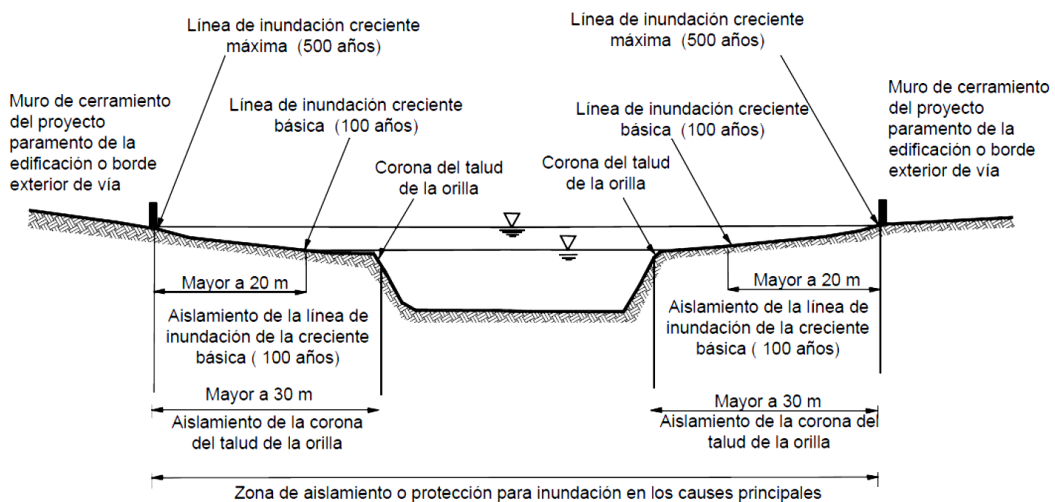
Figura 2 Ancho de la Zona de Protección recomendada para propiedades cercanas a cauces de ríos. Fuente: Suarez, Jaime. Deslizamientos: Técnicas de Remediación. Colombia.

- En dado caso no se cumpla lo establecido por el Artículo No 50, se deberán aplicar obras de retención y/o protección, según lo establece el Artículo No 51 de la referida ley. La conservación de las Zonas de Protección se deberá llevar a cabo según establece el Artículo No 52 de la referida ley. Ante la cercanía del río Las Cañas hacia el tramo clasificado con Riesgo Alto (color rojo), se recomienda establecer una Zona de Protección, cuyo ancho deberá ser el mayor de los siguientes casos, siendo que esta restricción no se tendrá en cuenta si se construyen obras mínimas de protección requeridas² (Figura 2):
