"INFORME SEMANAL No.6 DE PROYECTO"

Periodo: 18 de julio al 22 de julio de 2016

PROYECTO: "Rehabilitación y Mejoramiento del Estadio de Fútbol Juan Francisco Barraza, Departamento de San Miguel, Fase I".

**PRESENTA: HECSA, S.A. DE C.V.
SUPERVISOR GENERAL**

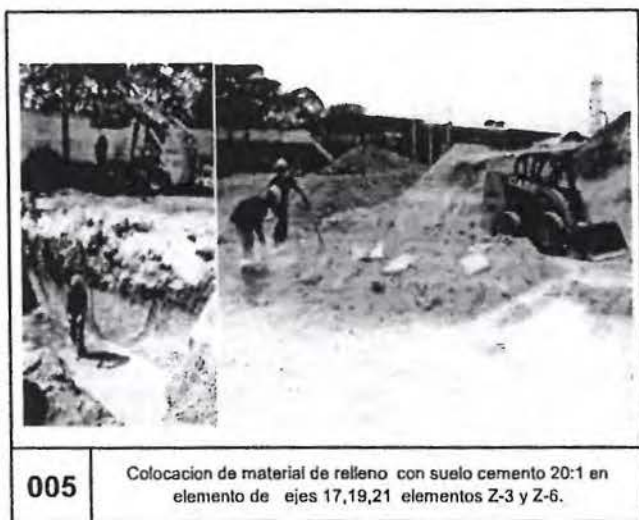
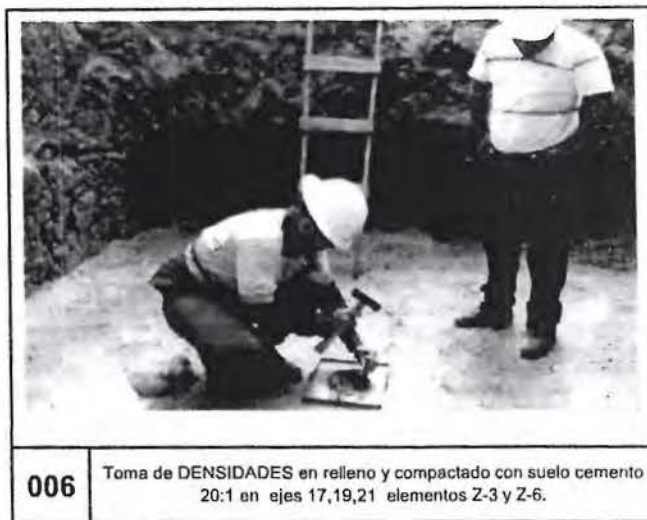
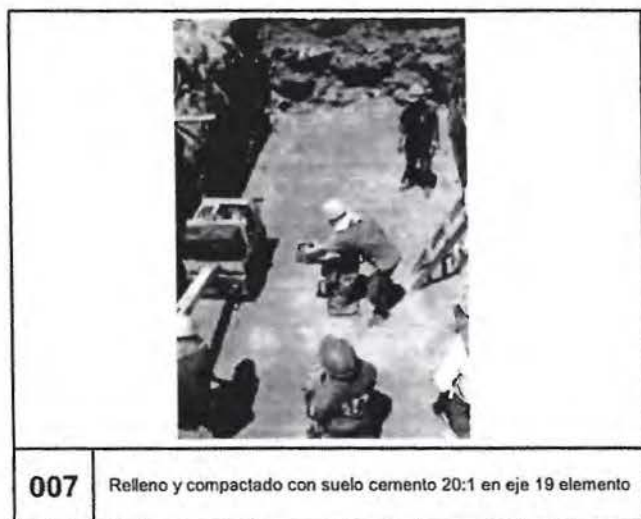
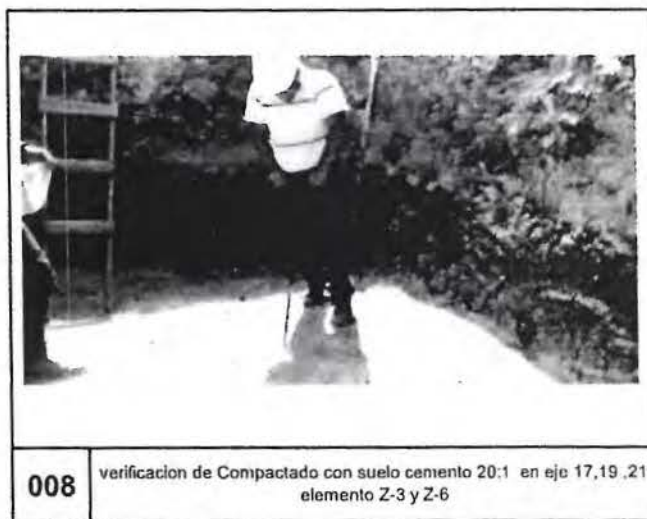
1.07 RELLENO Y COMPACTADO DE FUNDACION POR MEDIO DE SUELO CEMENTO PROPORCION 20:1 EN ZAPATAS, TENSORES, SOLERAS DE FUNDACION, ETC. E=0.25 cm.

- *Se determinó que las compactaciones de relleno con suelo cemento 20:1 mayores a un espesor de $e=25\text{cm}$. Se sondearan densidades a cada 60cm o tres capas de 20cm compactado con bailarina.*
 - *Se observó que se han superado algunas deficiencias de logísticas encontradas en colados de concreto.*
 - *Se contó con todo el equipo listo previo a la actividad de colocación de concreto gracias al uso de uncheck list como herramienta de verificación.*
- ✓ *El concreto que se colocó cumplió con los requerimientos de diseño referentes a revenimiento y temperatura de colocación.*
