En relación al Proyecto: **"REHABILITACION Y MEJORAMIENTO DEL ESTADIO DE FUTBOL JUAN FRANCISCO BARRAZA, DEPARTAMENTO DE SAN MIGUEL"**, Como Supervisión Externa presento a Usted, **INFORMES DEL MES DE JULIO** del año en curso como seguimiento de los alcances en este mes del Proyecto, los cuales detallo a continuación:

"INFORME SEMANAL No.5 DE PROYECTO"

Periodo: 04 de julio al 08 de julio de 2016

PROYECTO: "Rehabilitación y Mejoramiento del Estadio de Futbol Juan Francisco Barraza, Departamento de San Miguel, Fase I".

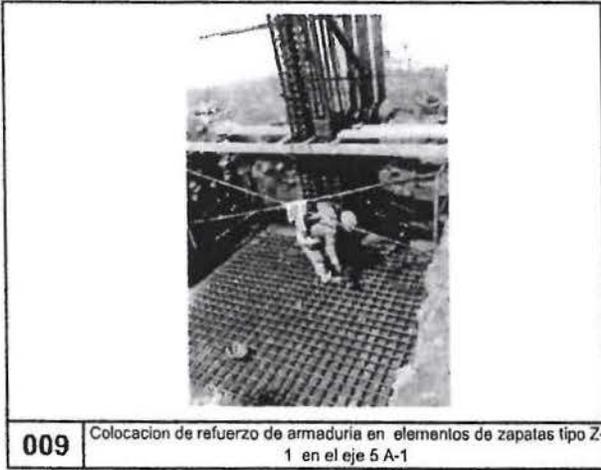
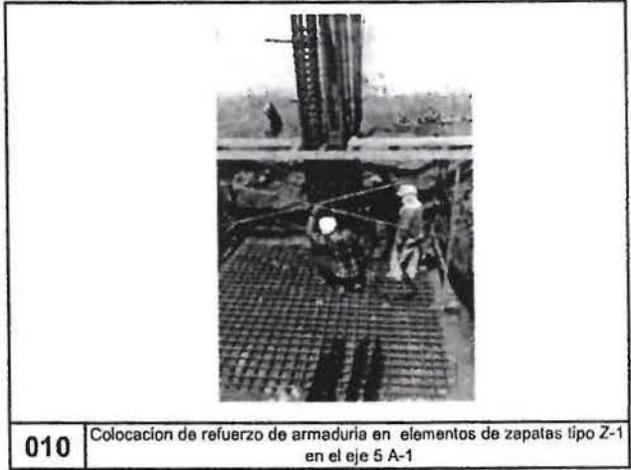
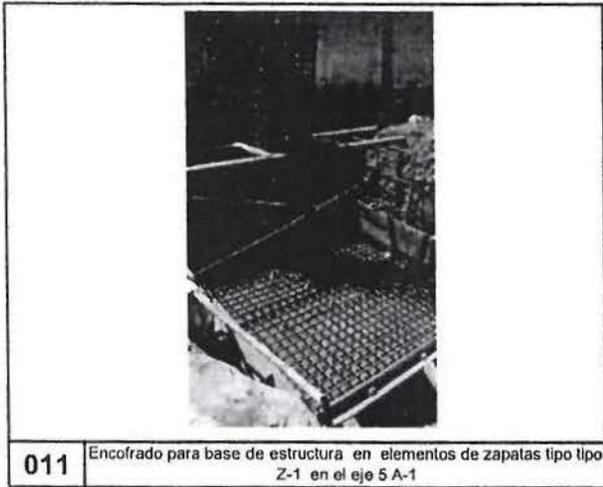
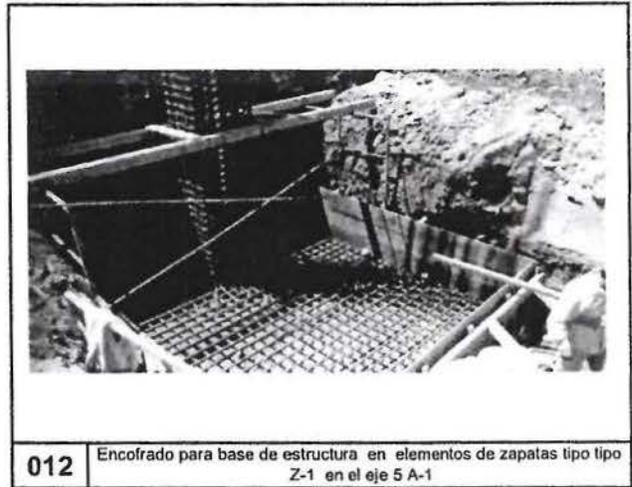
2.01 CONCRETO REFORZADO PARA ZAPATA TIPO Z-1 REF. HORIZ. #8@0.128, REF. VAERT. #8@0.10 INCLUYE RELLENO Y COMPACTADO HASTA SUPERFICIE.

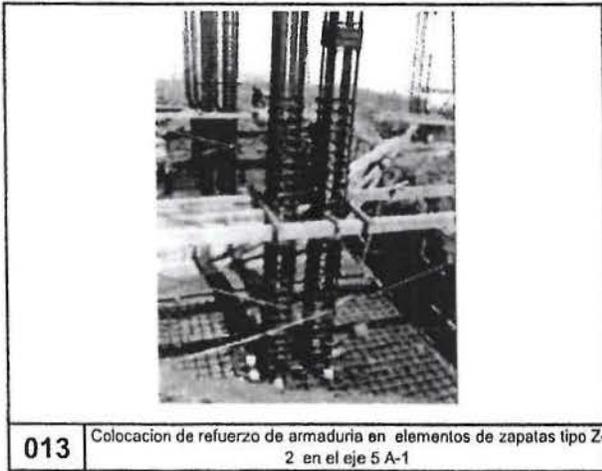
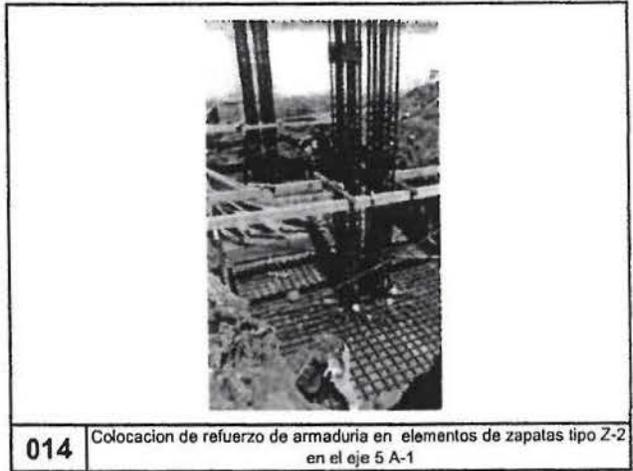
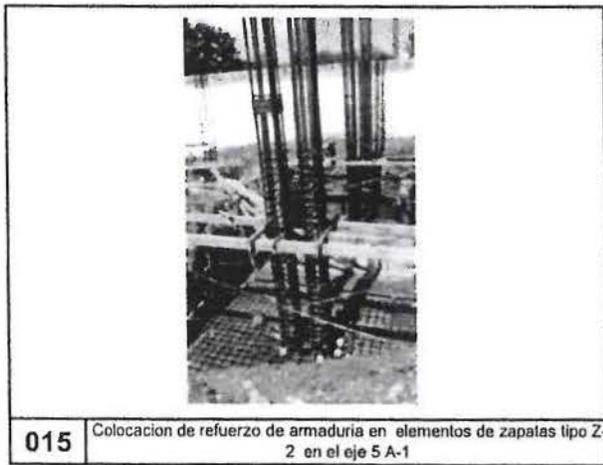
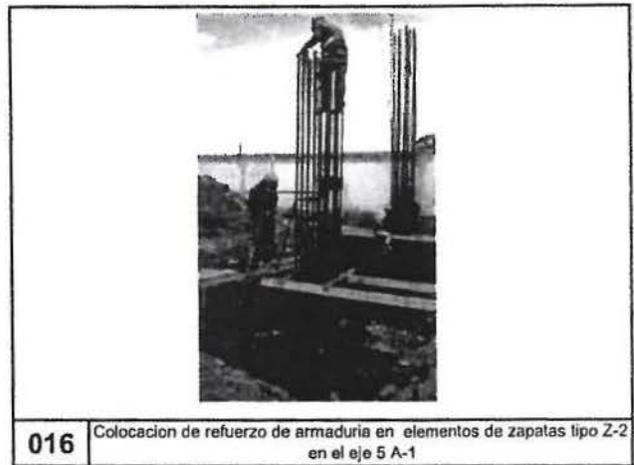
2.02 CONCRETO REFORZADO PARA ZAPATA TIPO Z-2 REF. HORIZ. #6@0.128, REF. VAERT. #6@0.10 INCLUYE RELLENO Y COMPACTADO HASTA SUPERFICIE.

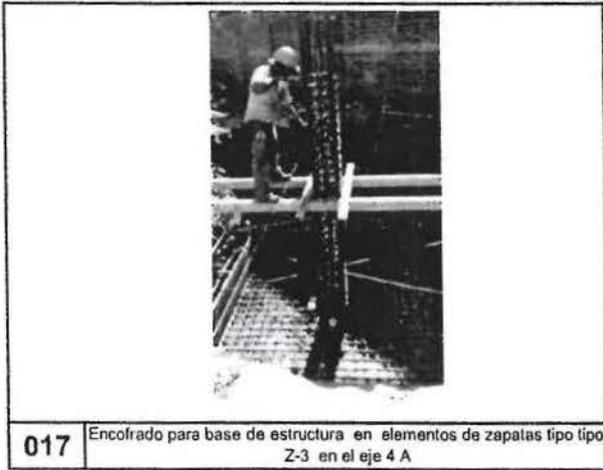
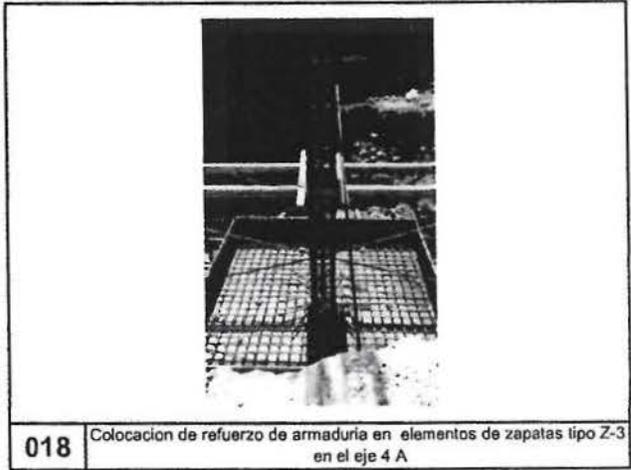
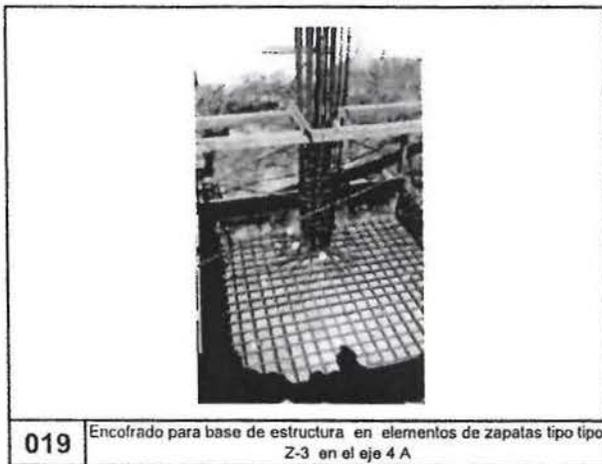
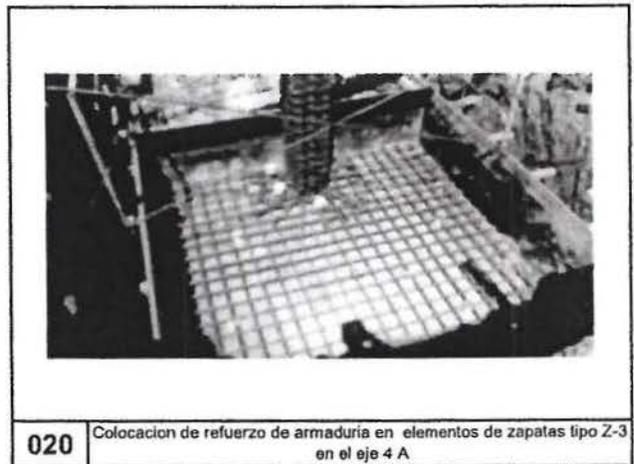
2.03 CONCRETO REFORZADO PARA ZAPATA TIPO Z-3 REF. HORIZ. #8@0.145, REF. VAERT. #8@0.10 INCLUYE RELLENO Y COMPACTADO HASTA SUPERFICIE.

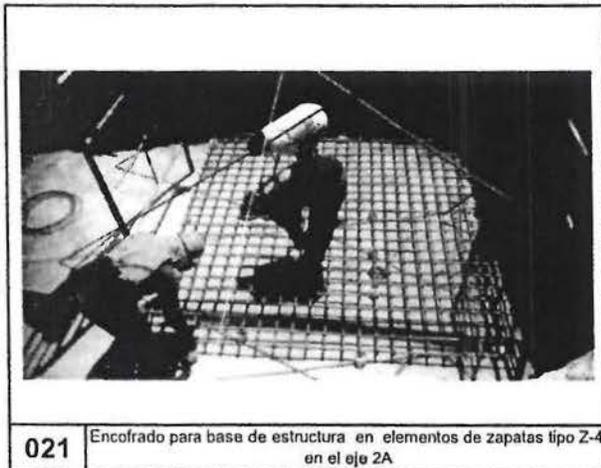
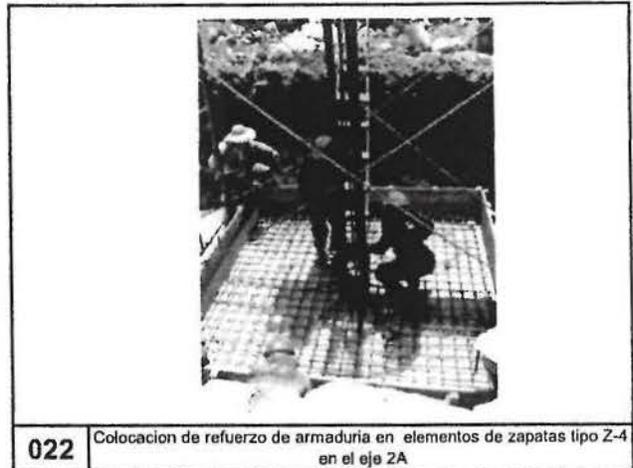
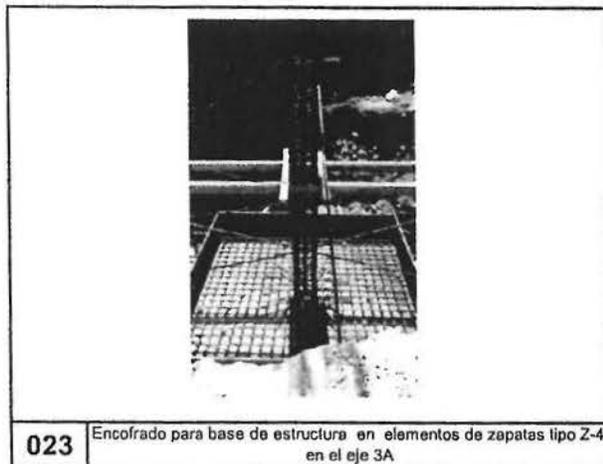
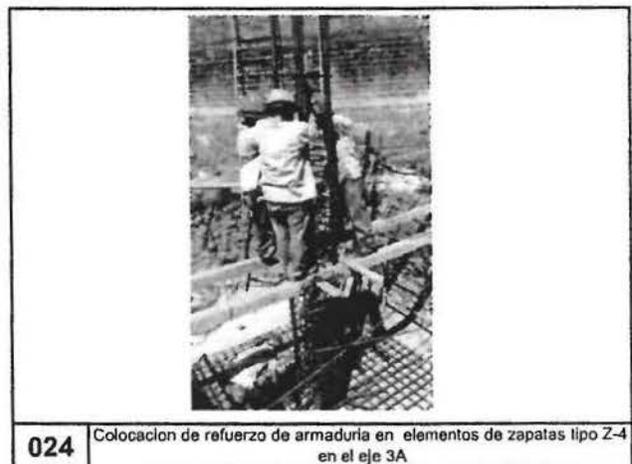
2.03 CONCRETO REFORZADO PARA ZAPATA TIPO Z-4 REF. HORIZ. #6@0.126, REF. VAERT. #6@0.126 INCLUYE RELLENO Y COMPACTADO HASTA SUPERFICIE.

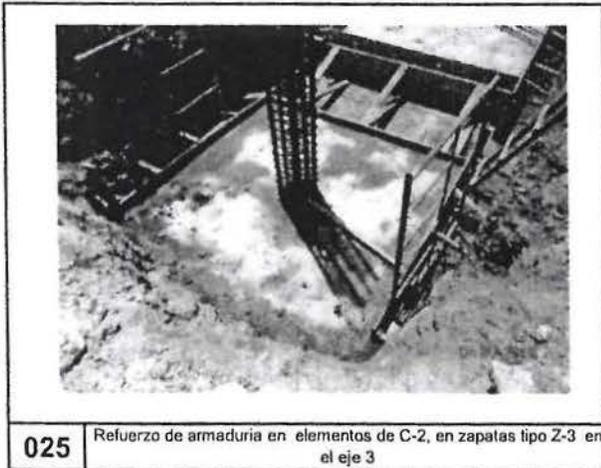
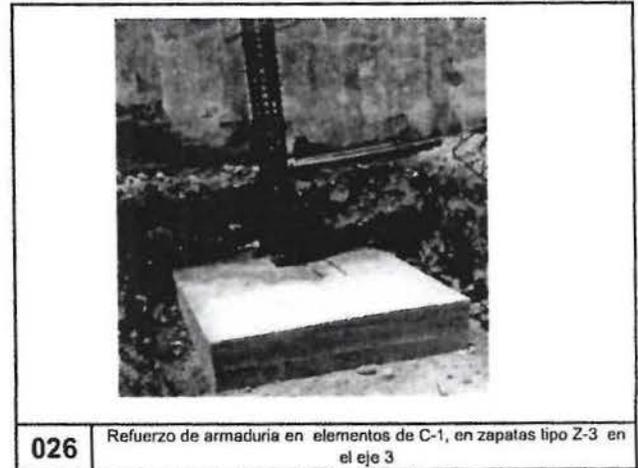
2.15 CONCRETO EN PEDESTAL DE C-1 (0.65X0.45) REF. 16#8+ 2#6 EST.#4@0.10, F"C=210 kg/cm2, h=1.10.

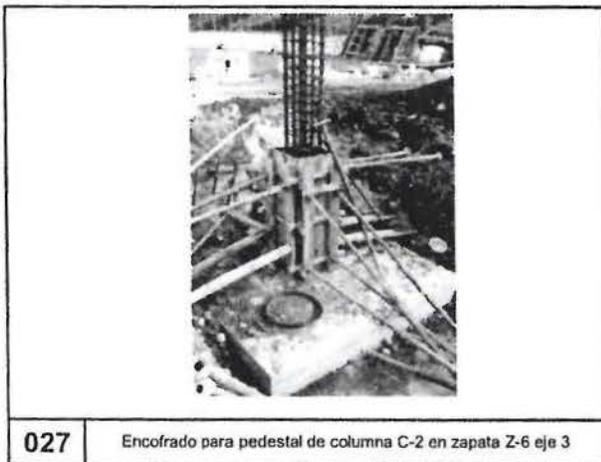
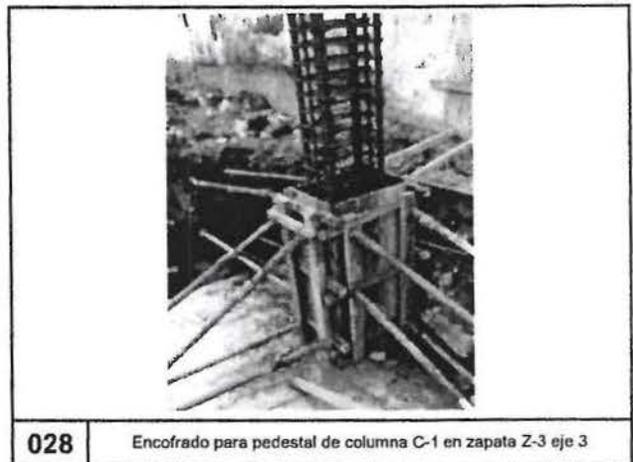
2.16 CONCRETO EN PEDESTAL DE C-1 (0.65X0.40) REF. 16#8+ 2#6 EST.#4@0.10, F"C=210 kg/cm2, h=1.10.

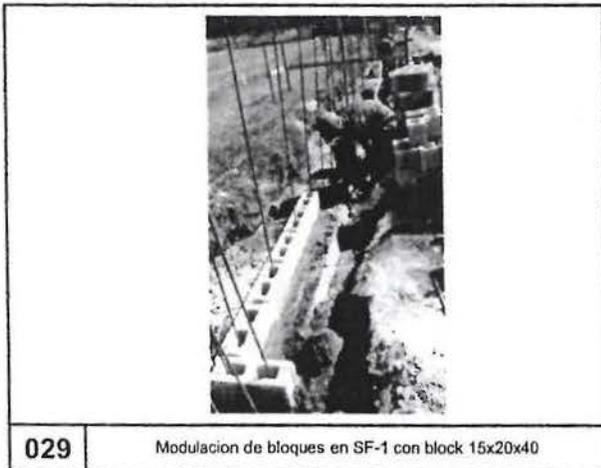
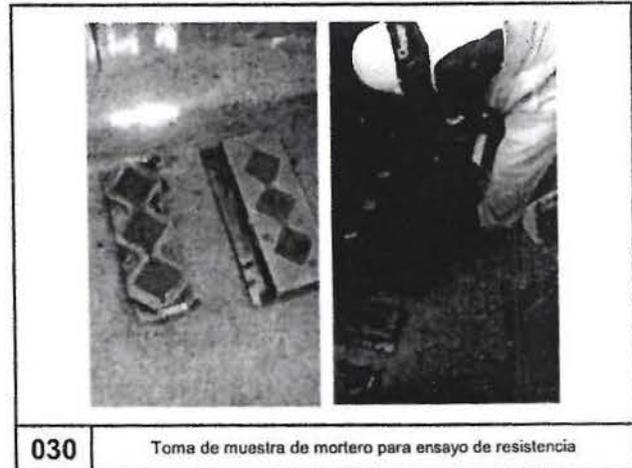
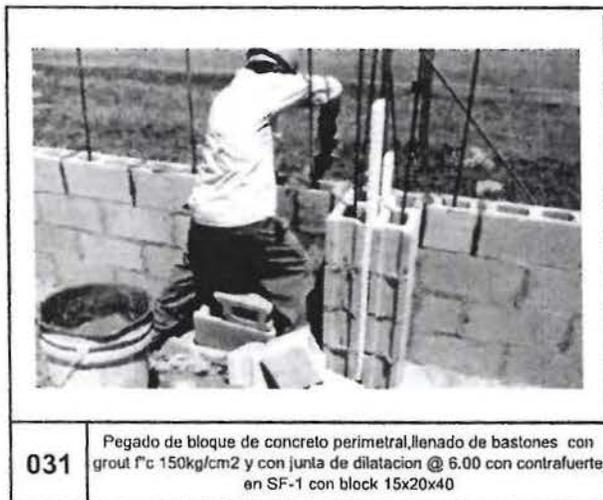
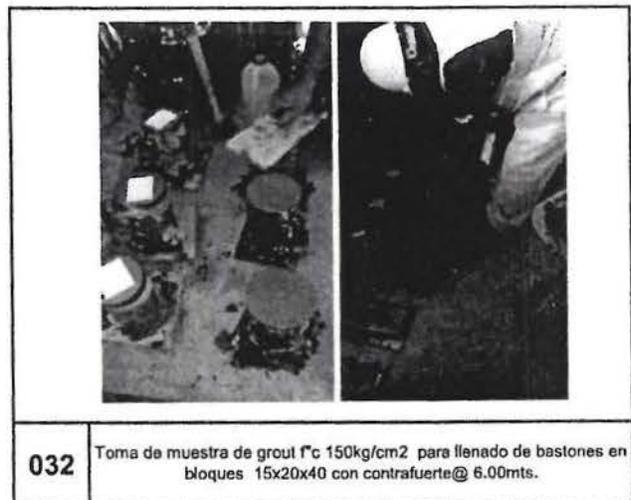
8.02 PARED DE BLOQUE DE CONCRETO PERIMETRAL DE 15X20X40, H=2.00, REF. VERT. 1#4@60, REF. HORIZ. 1#2@40, EN DIVISION DE CANCHA Y GRADERIOS, INCLUYE SUMINISTRO DE INSTALACION DE TUBO GALV. DE 2" VERTICALES @2.0 MTS, REFUERZO DE TUBO DE 1 1/2" HORIZONTAL CON FORRO DE MALLA CICLON CAL. 72, RIGIDIZANTES DE VARIA DE 1/4".
