**MEMORANDUM Ref.: [CODE]**

**ASUNTO:** NOTIFICACIÓN DE HACER EFECTIVA LA GARANTÍA A LA EMPRESA CONSTRUCTORA ECOHO S.A. DE C.V.

Me refiero al Garantía FG-59294 relativa al Contrato Nro. AD-024/2018-ISBM, referente a la LICITACIÓN PÚBLICA Nro. 017/2018-ISBM, del proyecto " MEJORAMIENTO DEL CENTRO RECREATIVO MAGISTERIAL DE METALIO, MUNICIPIO DE ACAJUTLA, SONSONATE(CODIGO SIIP 6672)" en la cual se han identificado una serie de fallas y defectos en la obra ejecutada por parte del Contratista Constructora ECOHO. de S.A de C.V. de las cuales como INSTITUTO SALVADOREÑO DE BIENESTAR MAGISTERIAL, en mi calidad de Administradora del referido Contrato y conforme al artículo 82 BIS literal h) de la LACAP, estoy solicitando hacer efectiva la Garantía de buena Obra. del proyecto antes descrito, que le han sido notificados a la Constructora H.O. de S.A de C.V. según el siguiente detalle:

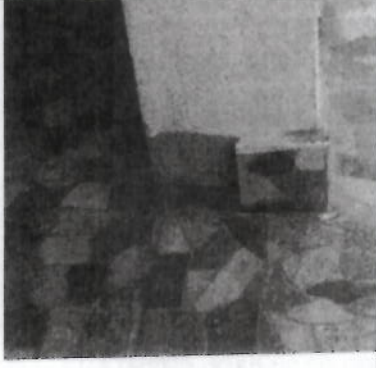
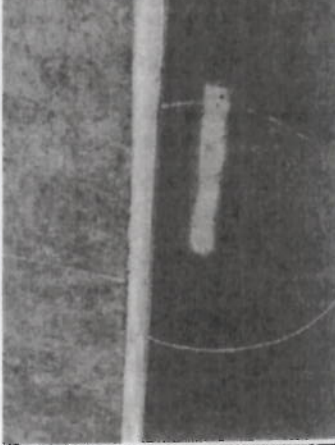
<b>SERVICIOS SANITARIOS</b>

REFLECTOR DESPENDIDO	FALTA PARTE DE SÓCALO	MANECILLA FALTANTE

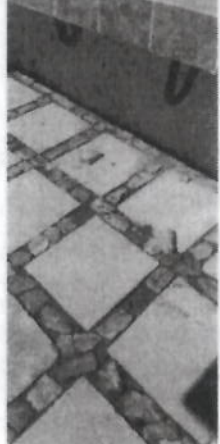
LADRILLOS SOPLADOS	PIEDRA SUELTA EN PASILLO	
<b>RANCHO PRINCIPAL</b>

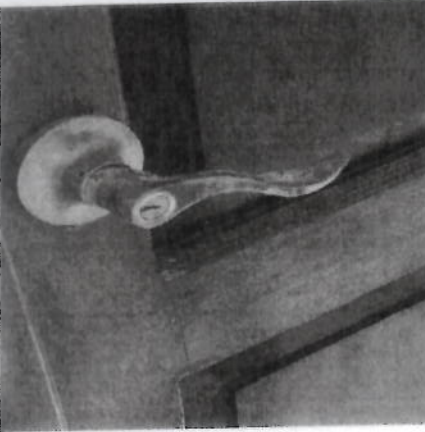
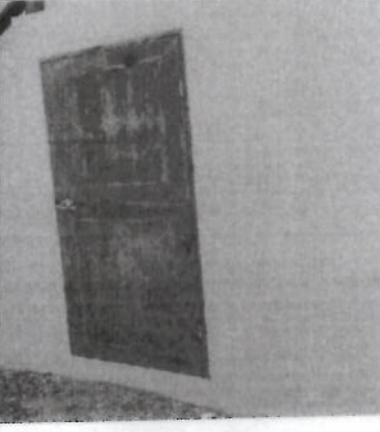
<p>MANECILLA DE PUERTA DETERIORADA</p>	<p>PUERTA CON Falta DE BARNIZ</p>	
<p><b>CERCA PERIMETRAL</b></p>

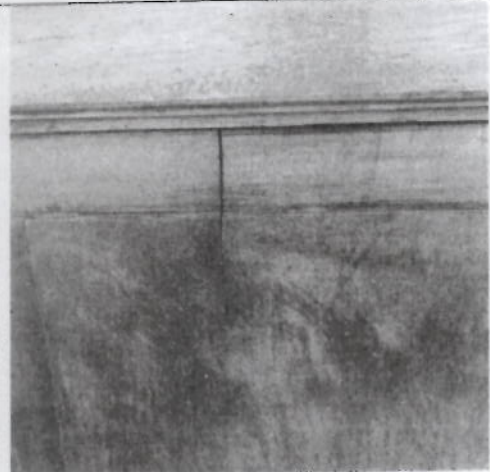
-La puerta principal de Bungaló en segundo nivel presenta una grieta en unión de piezas las cuales debe corregirse con masilla,

<p>FISURA EN PUERTA PRINCIPAL DE BUNGALÓ</p>	<p>FISURAS EN GRADA NORTE DE RANCHO</p>
<p><b>RANCHO PRINCIPAL</b></p>

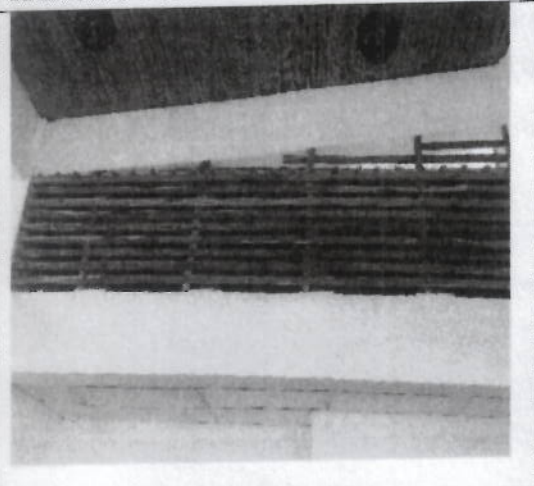
<p>DETALLE DE CORTASOL DE BARRA DE DESPACHO DESNIVELADO</p>	<p>VÁLVULA DE DUCHA FRENTE A LA PLAYA PRESENTA HUNDIMIENTO</p>

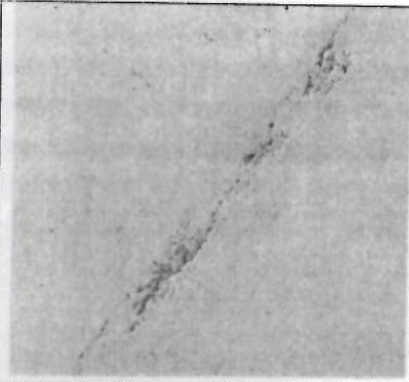
*-El piso del rancho principal decía que sería de cemento pulido, al observar este no está pulido y esta agrietado. Las grietas se visualizan de columna a columna y también se observó un área como que le falta concreto.*

DETALLE DE PISO EN RANCHO LE FALTA PULIDO	FISURA EN PISO DE RANCHO	FISURA EN GRADA DE RANCHO

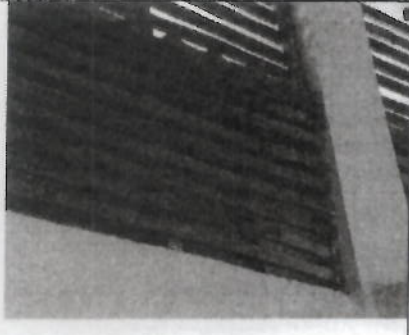
CORTASOLES DESNIVELADOS	COLUMNA DE RANCHO CON FISURAS	LAVAMANOS CON ACABADO DESPRENDIDO

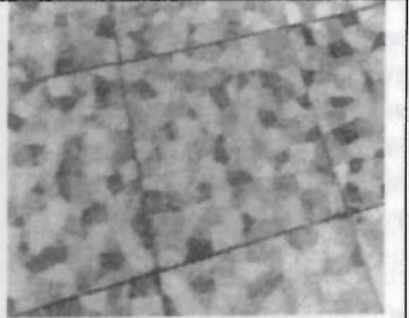
PISO DE SERVICIO SANITARIOS DESNIVELADOS	PIEZAS DESPRENDIDAS EN MIRADOS	GRADAS CON FISURAS EN MIRADOR

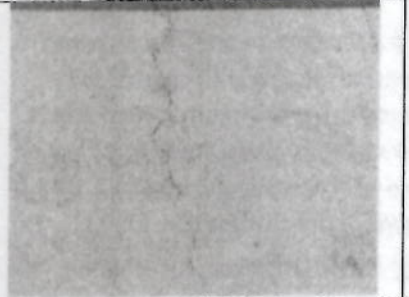
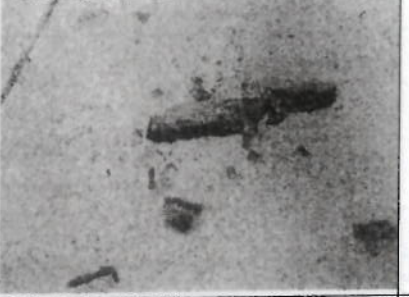
*-Acera de cemento, presenta grietas en varias partes*

*-Se observa grietas y algunas trataron de resanarlas, pero siempre esta agrietado*

FISURA EN ACERA PERIMETRAL SUR	GRIETA EN CANCHA DE BASKETBALL

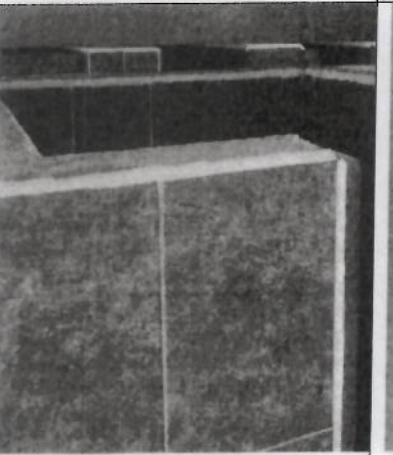
AZULEJOS DE PAREDES DE LOS SERVICIO SANITARIO CON PIEZAS SOPLADAS	REGADERA DE LAS DUCHAS CON CORROSIÓN	GRADA DE MIRADOR REPARADAS CON MALA CALIDAD

Debido a la mala calidad de la ejecución de las actividades que se han venido dando en una Serie de reclamos que se le ha solicitado a la empresa Constructora ECOHO S.A. DE C.V. esto de acuerdo al Art 122 de vicios o deficiencia de la ley de Adquisiciones y Contrataciones de La Administración Publica- LACAP. en total fueron cuatro llamados realizadas la empresa Constructora ECOHO S.A. DE C.V. acudió al llamado, pero no realizo las reparaciones a satisfacción en algunos casos no lo realizo, dando una serie de excusas como es por ejemplo el del piso de los servicios sanitario que se encuentra desnivelados en este caso se le realizo en una ocasión la observación de azulejos soplados el problema que daría es que al hacerle presión se rompería.

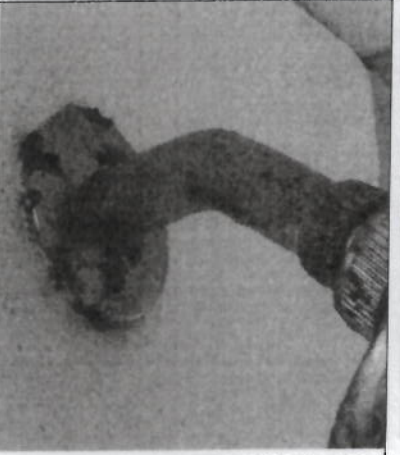
Duchas frente a los servicios sanitarios están oxidándose, Según especificaciones deben ser tipo plato construida de material plástico la grifería a utilizar será de plástico.	Las duchas tipo plato son de plástico y el daño que presentan es suciedad por falta de mantenimiento,	Especificaciones deben ser tipo plato construida de material plástico la grifería a utilizar será de plástico. En la preparatoria n-3 dice que son metálicas presenta las mismas fotos para todas las duchas. Estas están presentando corrosión	\$2,557.88
Fisuras en paredes en la bodega de los servicios sanitarios		Las fisuras en pared ocasionadas por la mala aplicación del repello o la calidad de material.	\$5,078.05
<b>MIRADOR DE MADERA</b>			
Piezas desprendidas, se ve como que estuviera solo puesta a presión	véase como se paran en las maderas, destrabadas perno nótese en el anexo 13	Esta reparación la realizó, lo que sucede es que no están bien sujetos por que no deben presentar dicho problema. Ya que los empalmes debe ser adecuados para que no se de este problema	\$13,186.37

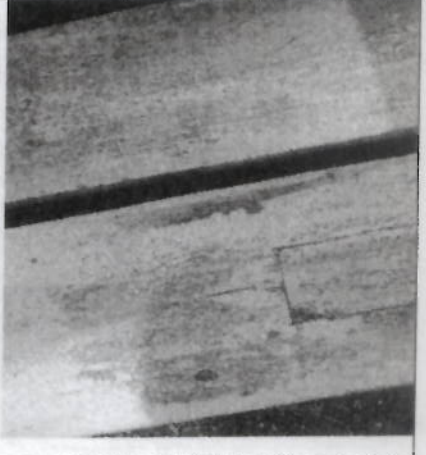
Escalón de gradas están rajada.	véase como se paran en las maderas, destrabadas perno nótese en el anexo 13	Esta reparación se realizó, pero fue mal ejecutada por que se ve que le colocaron un remiendo, se debió retirar la pieza y colocar otra. Todo el mirador presenta deterioro en el barniz	
<b>ACERA EN CERCA PERIMETRAL</b>

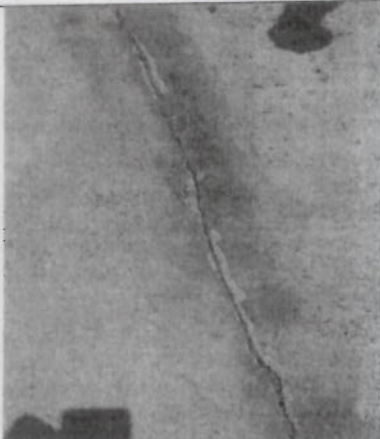
<p><i>Acera de cemento, presenta grietas en varias partes</i></p>	<p><i>No obstante, al haber construido la acera con las sisas según los procedimientos normales de construcción, para que cuando aparezca la grieta por temperatura, se direcciona hacia ellas, se le previno a la supervisión y Administradora de contrato que ante cualquier asentamiento de la arena se iban a fisurar las aceras, Y esto se hizo realidad ante el historial de sismos presentados</i></p>	<p><i>Esta actividad se realizó, pero en un proceso inadecuado pues no se está conforme con la reparación se sigue observando las grietas.</i></p>	<p>\$ 4,085.63</p>
<p><b>CANCHA DE BASKETBALL</b></p>			
<p><i>Se observa grietas y algunas trataron de resanarlas, pero siempre esta agrietado</i></p>	<p><i>El piso de concreto se realizó según las especificaciones y se presentó preparatoria y muestra al supervisor y a la administradora de contrato, el colado se realizó con franjas no mayores a 2 metros, para inducir las grietas en las juntas de dilatación, ante los asentamientos diferenciales</i></p>	<p><i>En esta partida se realizó, me parece que es lo más grave pues en el agujero se sacó un pedazo de elote, podrido no es por los sismos que se han presentado si no por una mala ejecución, se observaron grietas, pero éstas fueron reparadas inadecuadamente por que se observan los parches.</i></p>	<p>\$ 18,568.32</p>

GRIETA EN ACERA DE MURO SUR REPARADA CON MAL PROCEDIMIENTO

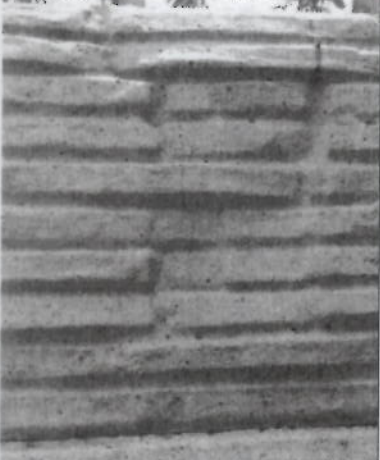
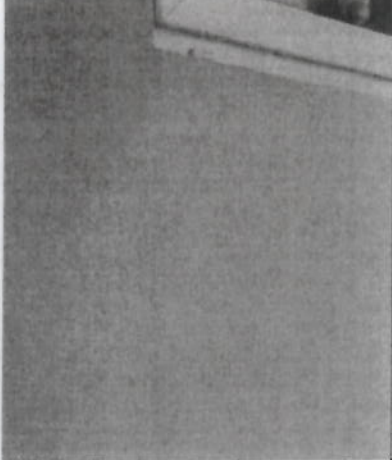
FISURAS EN TAPIAL PERIMETRAL PONIENTE	FISURAS EN PAREDES DE LA BODEGA
