Dirección General de Evaluación y Cumplimiento Ambiental

INFORME TÉCNICO DE MUESTREO REALIZADO EN QUEBRADA SIN NOMBRE AFLUENTE DEL RÍO SUMPA, UBICADA EN COLONIAS GUADALUPE Y SUYAPA, DEL MUNICIPIO DE SOYAPANGO, DEPARTAMENTO DE SAN SALVADOR.

MAYO 2018

INFORME TÉCNICO DE INTERPRETACION DE RESULTADOS DE MUESTREO EN QUEBRADA SIN NOMBRE AFLUENTE DEL RÍO SUMPA, UBICADA EN COLONIAS GUADALUPE Y SUYAPA, DEL MUNICIPIO DE SOYAPANGO, DEPARTAMENTO DE SAN SALVADOR.

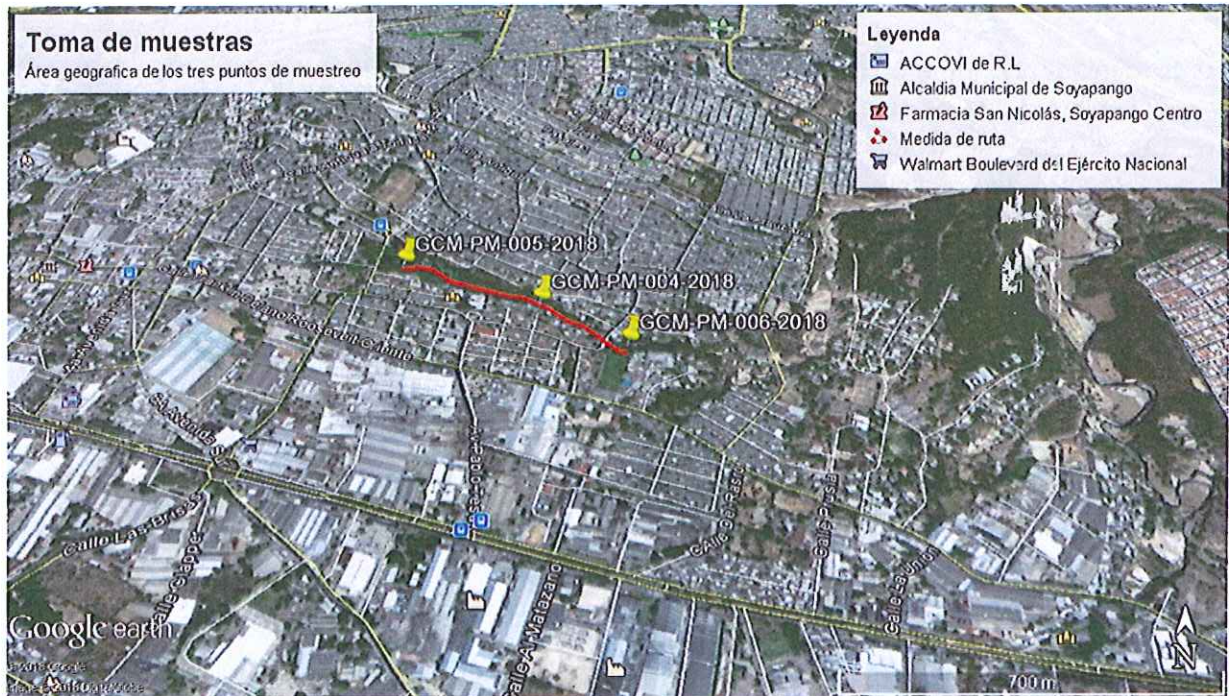
Los puntos de interés para el muestro de la calidad de las aguas del cuerpo receptor, se localiza sobre uno de los alimentadores del rio Sumpa, localizado en el municipio de Soyapango, los puntos de interés se detallan a continuación en el siguiente cuadro:

<i>Punto de Muestreo</i>	<i>Código de la Muestra</i>	<i>Latitud Norte</i>	<i>Longitud Oeste</i>
<i>Aguas Arriba Puente Peatonal, Vivero Municipal</i>	GCM-PM-005/2018	13°42'13.24"	-89° 8'36.71"
<i>Colonia Guadalupe</i>	GCM-PM-004/2018	13°42'10.51"	-89° 8'26.11"
<i>Colonia Suyapa</i>	GCM-PM-006/2018	13°42'7.14"	-89° 8'19.32"
