**MARN**

Informe de monitoreos de determinación de plomo en suelos  
zona de declaratoria de emergencia ambiental por  
contaminación por plomo en cantón Sitio del Niño, municipio  
de San Juan Opico, departamento de La Libertad

**DIAGNOSTICO SITUACIONAL A ENERO DE 2016**

Febrero de 2016

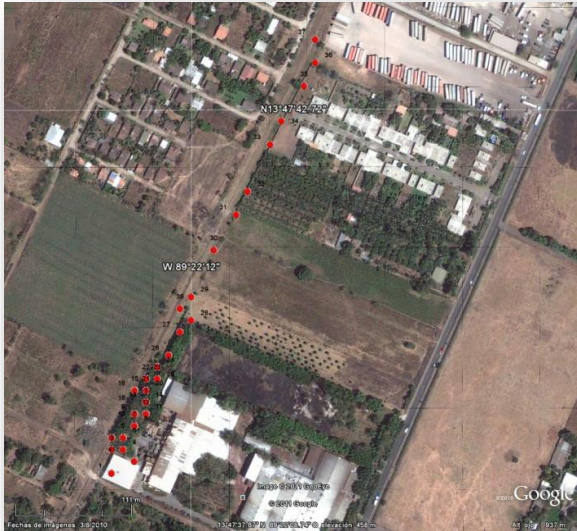
Figura 2. Monitoreo 1. 17 Junio 2011

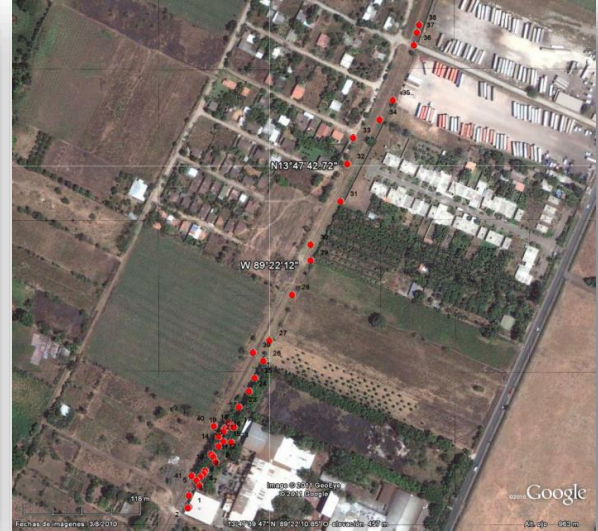
Figura 3. Monitoreo 2,4 y 20 Julio 2011

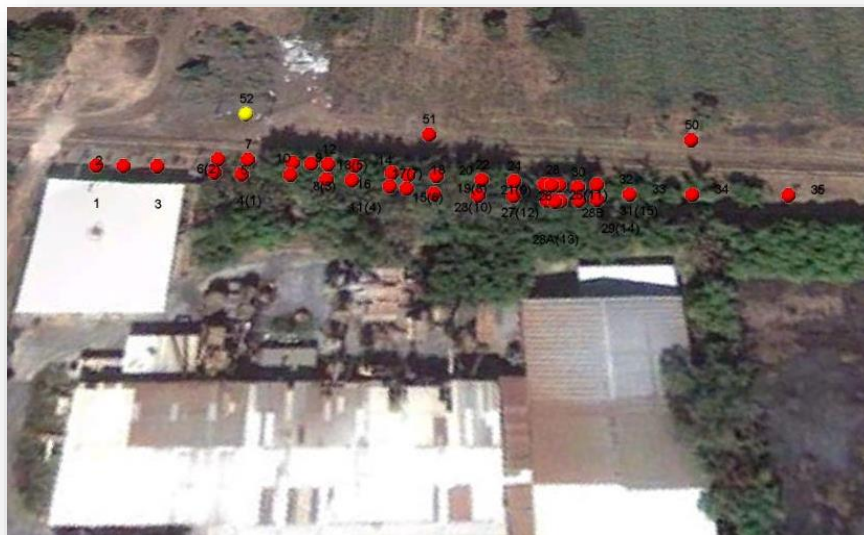
Figura 4. Visualización de sitios de muestreo. Monitoreos: 3, 4, 5, 6, y 7: Zona de drenajes de agua lluvia.

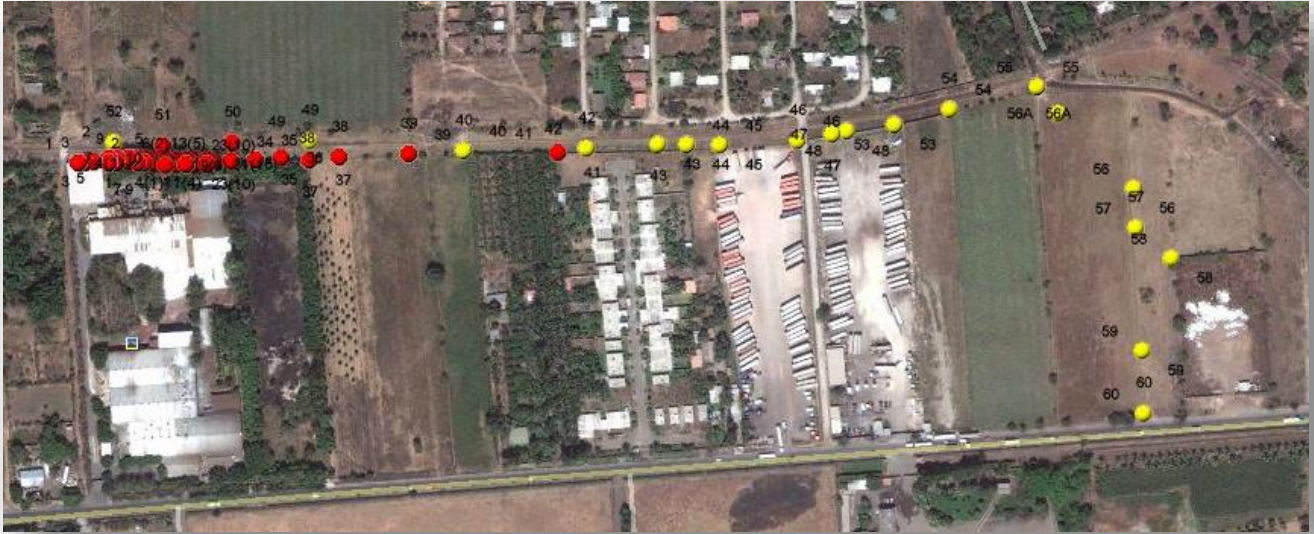
Figura 5. Visualización de sitios de muestreo. Monitoreos 3, 4, 5, 6, y 7. Zona de drenajes y zona de escorrentía superficial (Julio a Noviembre de 2011).

1. Las concentraciones de plomo en suelos mayores a 400 ppm se localizan en la zona comprendida entre los puntos de monitoreo 41 y 42, encontrándose a una distancia aproximada a los 390 metros del punto de referencia que corresponde a la esquina del lindero sur-poniente de BAES.
2. Las concentraciones más altas de plomo en suelo se encuentran en la zona de drenajes de BAES, entre los puntos 1 al 34.
3. Desde el sitio 40 hasta el sitio 48 (recorrido hacia el norte), los valores encontrados de plomo en suelo tienden a disminuir, encontrándose concentraciones con valores que van desde 248 ppm a 69 ppm.
4. Los sitios, desde el 49 hasta el 52 (frente a BAES, al otro lado de la línea férrea), se presentan valores promedio de concentración de plomo en suelos menores a 400 ppm de plomo.

A partir de los resultados anteriores, la contaminación por plomo detectada en la zona de drenaje de BAES mantiene el mismo comportamiento encontrado desde el monitoreo realizado en Julio de 2010, no encontrándose evidencia de desplazamiento mediante el incremento en la concentración de plomo hacia otras áreas que han presentado concentraciones menores a 400 ppm de plomo.

Por lo anterior, los resultados de la determinación de plomo en suelos indican que no hay evidencia de arrastre por las aguas lluvias de material particulado conteniendo plomo desde el interior de las instalaciones de BAES.

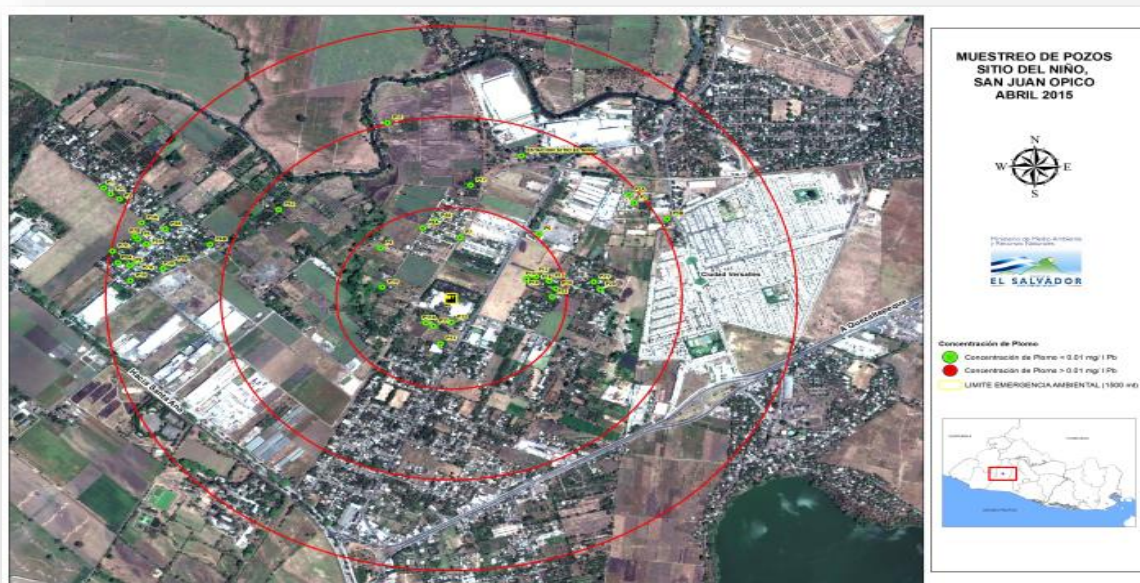
Figura 8. Ubicación de pozos muestreados en zona de vulnerabilidad Sitio del Niño

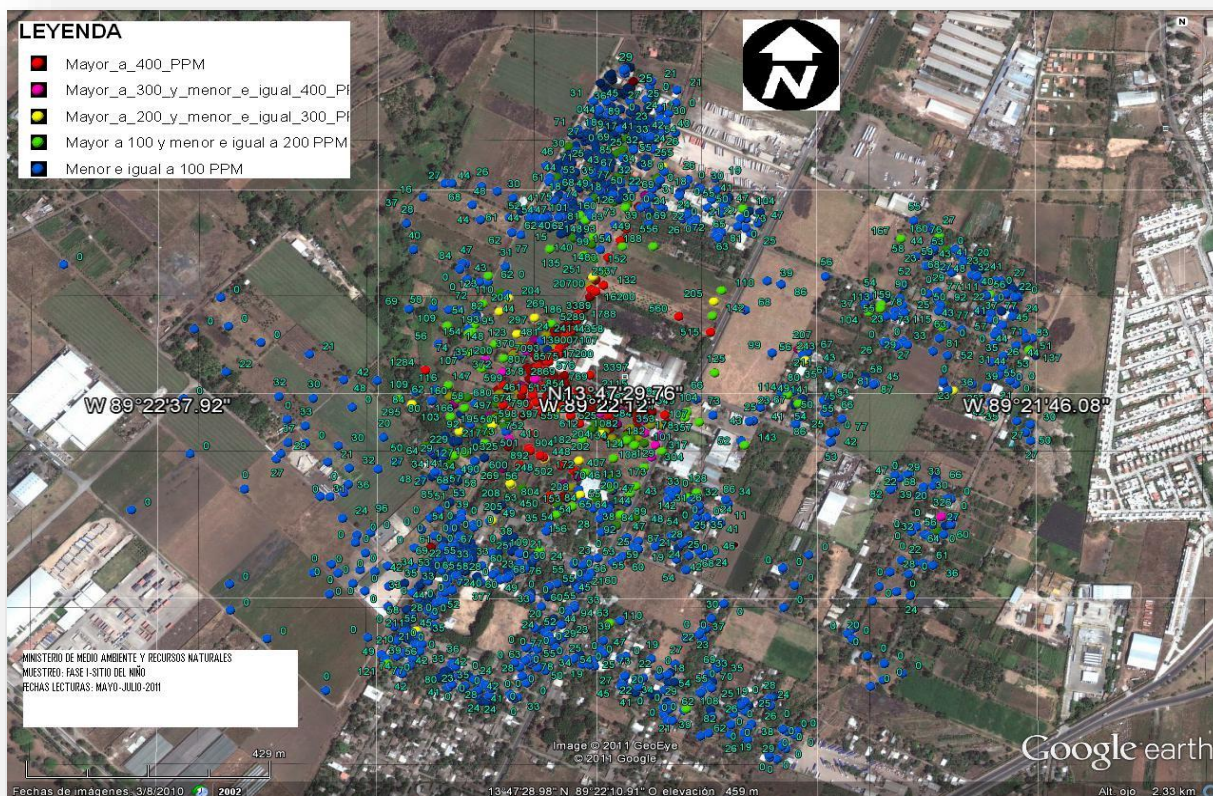
Figura 11. Mapa de monitoreo de Plomo en suelos de la zona de 500 metros alrededor de BAES 1,359 sitios evaluados (Mayo-Julio 2011).

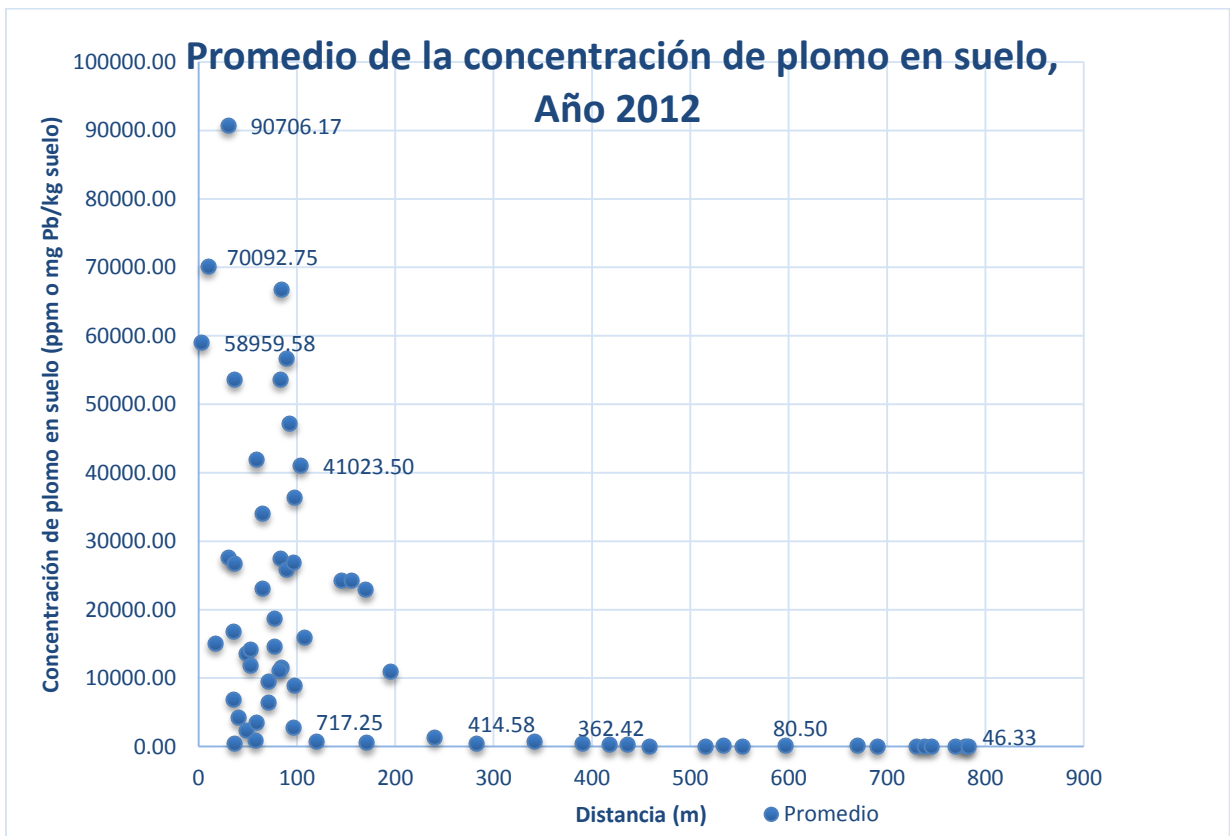
Figura 12. Promedio de la concentración de plomo en suelo, durante el año 2012, en los drenajes de Baterías de El Salvador, Sitio del Niño.

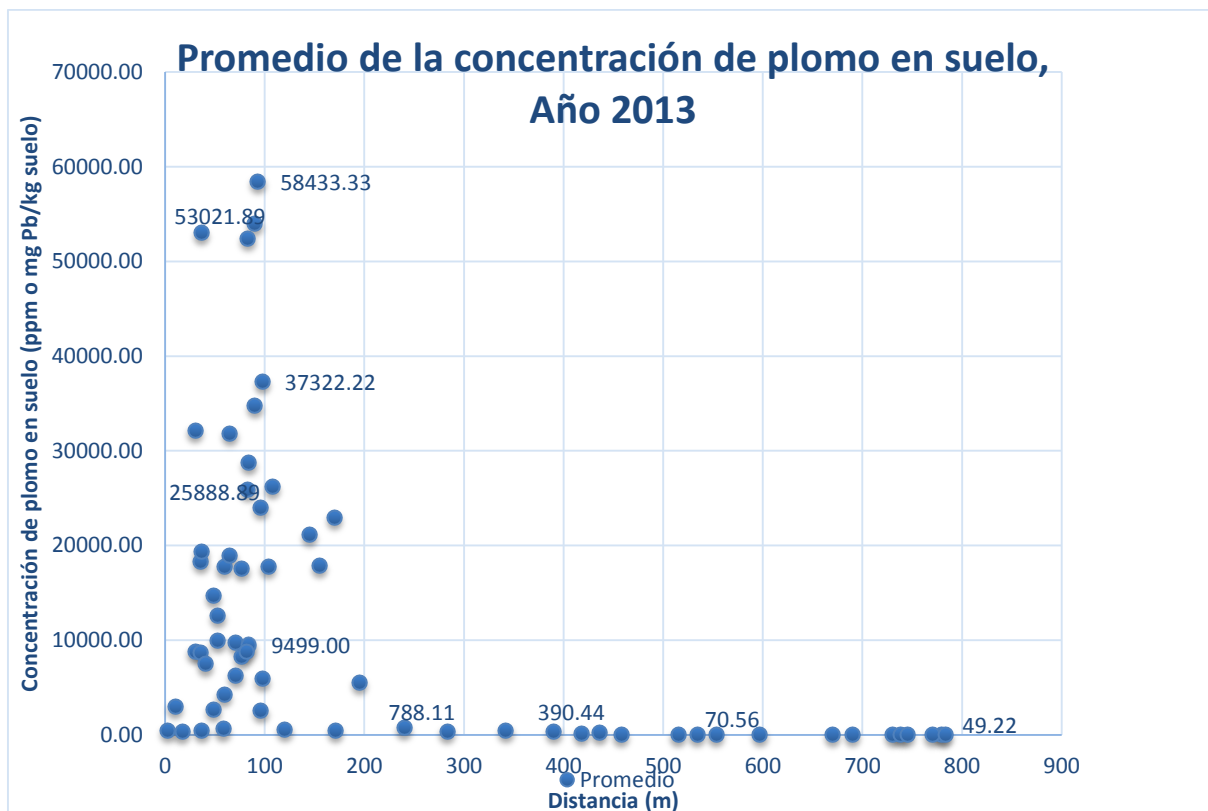
Figura 13. Promedio de la concentración de plomo en suelo, durante el año 2013, en los drenajes de Baterías de El Salvador, Sitio del Niño.

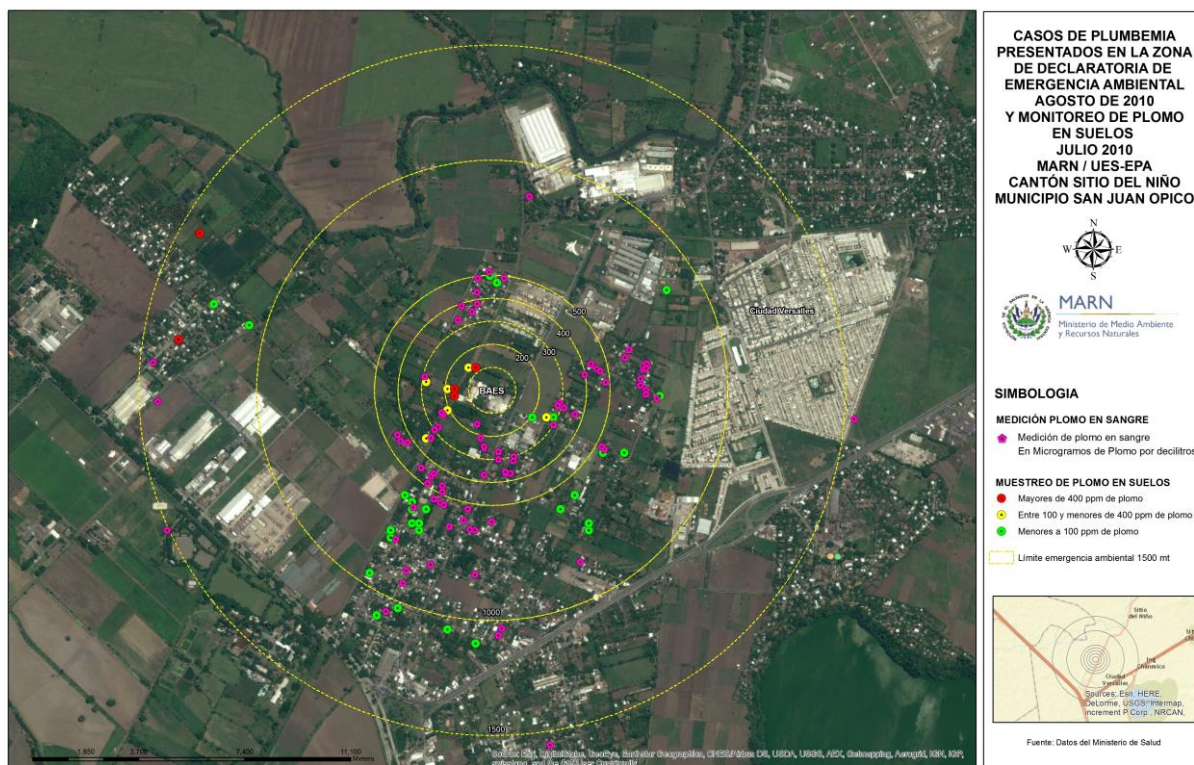
Figura 30. Mapa de resultados de determinación de contaminación de plomo en suelos realizados con apoyo de la Agencia de Protección Ambiental de los Estados Unidos de América (US EPA) en Julio de 2010 y distribución de casos de plumbemias identificados por el Ministerio de Salud en los estudios epidemiológicos previos a la Declaratoria de Emergencia Ambiental en agosto de 2010.

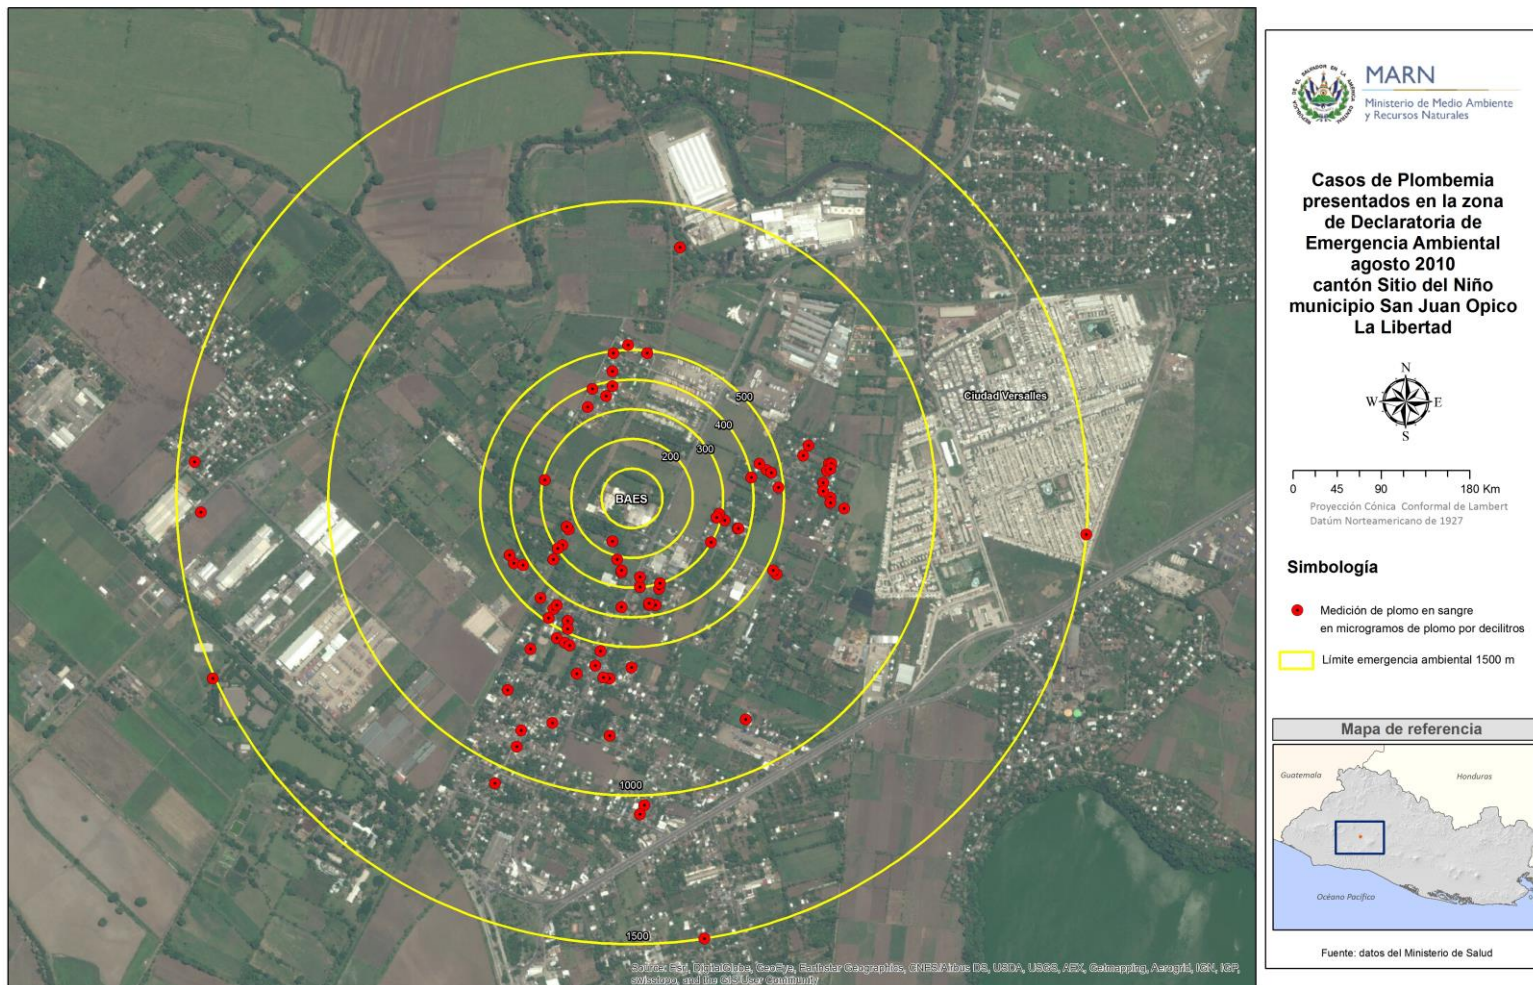
Figura 31. Distribución de casos de plombemias identificados por el Ministerio de Salud en los estudios epidemiológicos previos a la Declaratoria de Emergencia Ambiental en agosto de 2010.

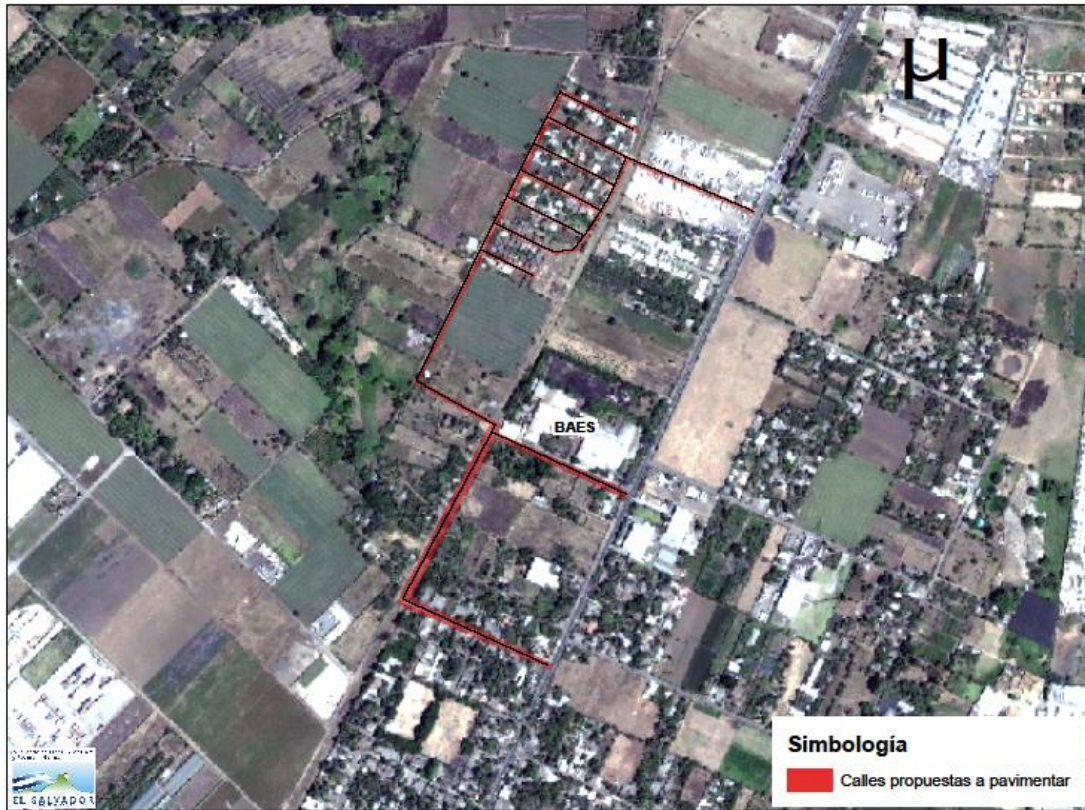
Figura 32. Mapa de calles propuestas a mitigación de riesgos de contaminación por plomo en seguimiento al DECRETO EJECUTIVO No.12, Estado de Emergencia Ambiental, 19 Agosto 2010 (Art.2: Sellado con imprimación asfáltica de 1,300 metros lineales de caminos y calles alrededor de las instalaciones de Baterías de El Salvador, S.A de C.V)

<b>o</b>	<b>Medida</b>	<b>Longitud (mts.)</b>	<b>Área(m<sup>2</sup>)</b>	<b>Costo(\$)</b>
1	Limpieza y descapote: conformación y compactación			
2	Construcción de base granular	3,105	16,630	\$ 181,250
3	Reparación de superficie de rodamiento e imprimación Asfáltica	1,305	7,830	\$ 38,300
4	Colocación de carpeta asfáltica	1,744	9,130	\$ 111,850
<b>TOTAL</b>		<b>6,154 mts.</b>	<b>33,590 m2</b>	<b>\$ 331,400</b>
