MINISTERIO DE
MEDIO AMBIENTE
Y RECURSOS
NATURALES

Informe Técnico de acciones realizadas en lago de Ilopango.

San Salvador, 20 de octubre de 2021

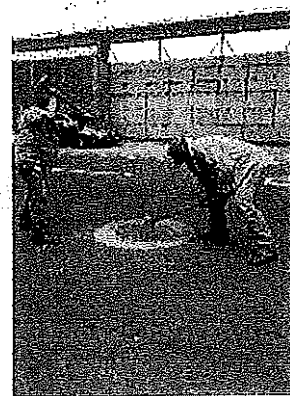
<p>Inspección de Alcantarillado de Aguas Lluvias de ANDA en las afueras de las empresas RAYONES DE EL SALVADOR, S.A DE C.V e HILOSA, S.A de C.V. No se pudieron destapar todos los pozos de monitoreo debido a que algunos se encontraban sellados.</p> <p>RAYONES DE EL SALVADOR, S.A. de C.V. posee permiso ambiental sin embargo para el año 2018 su fianza ambiental no había sido liberada por no cumplir con las medidas ambientales estipuladas en su resolución,</p> <p>Remisión de muestras de Aguas residuales al Laboratorio del MARN.</p>
--	---
