MINISTERIO DE
MEDIO AMBIENTE
Y RECURSOS
NATURALES

Informe sobre inspecciones a pozos de
monitoreo de aguas lluvias y aguas residuales de
la 4° Avenida Sur en el municipio de Ilopango,
por caso de contaminación en río Chagüite.

San Salvador, 8 de febrero de 2021

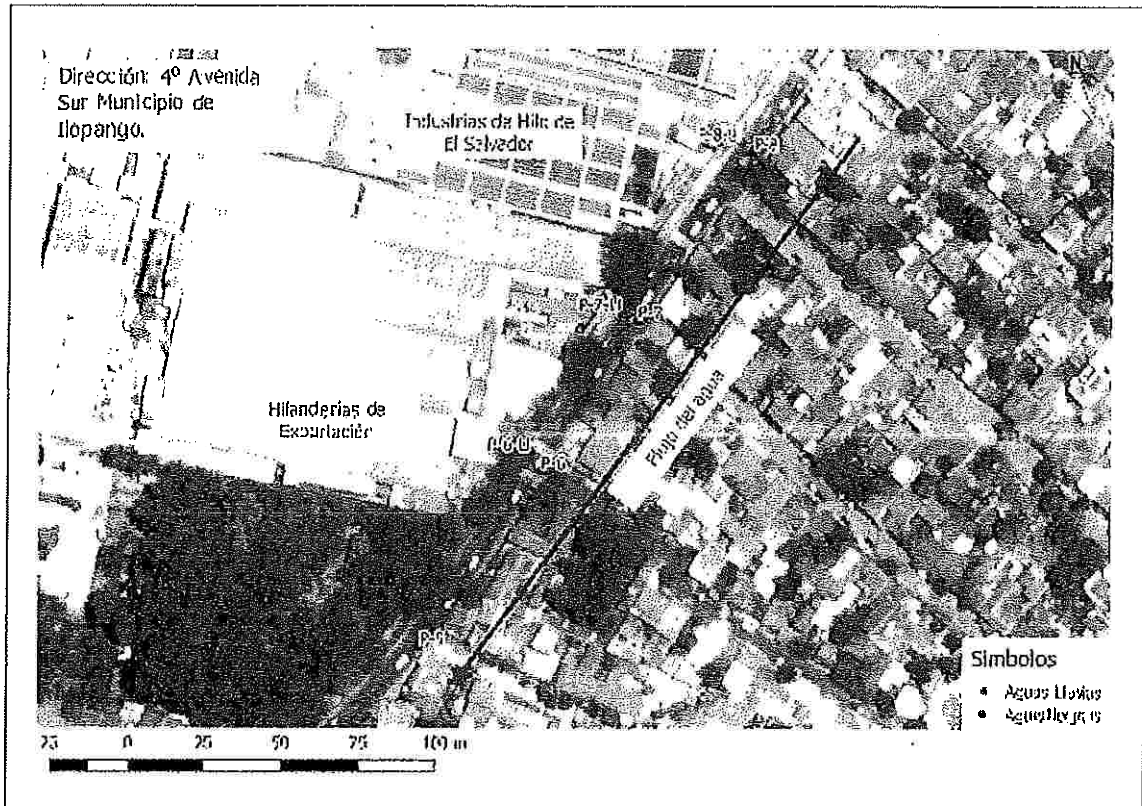
Ilustración 3. Ubicación general de lugares inspeccionados.

Se realizó una inspección en la 4º Avenida Sur del Municipio de Ilopango, en donde se encuentran ubicados los pozos de monitoreo del alcantarillado sanitario y los pozos de monitoreo del alcantarillado de aguas lluvias de dicha zona industrial y comercial. Aledaño a la arteria, antes mencionada, se encuentran las empresas Industrias de Hilo de El Salvador (conocida como HILOSA) e Hilanderías de exportación. No hay otras industrias que descarguen aguas lluvias o aguas negras a ese sector del municipio de Ilopango. (ver ilustración 3)

A continuación, se presenta un mapeado de los pozos inspeccionados siguiendo la nomenclatura realizada en las inspecciones de 2019 (ver antecedentes), detallando los pozos de interés e identificando los pozos de aguas lluvias y aguas negras.
