**IDENTIFICACION FOTOGRAFICA.**

INMUEBLE: Inmueble dentro del Centro Histórico

Iglesia Santiago Apostol

REGION GEOGRAFICA: Central DEPARTAMENTO: San Vicente MUNICIPIO: Apastepeque

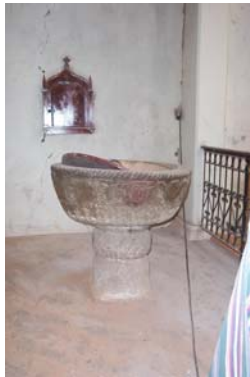
La pila bautismal se ubica en la nave norte y ha sido tallada en piedra, esta área e rodeada por una verja de herrería rectilínea.

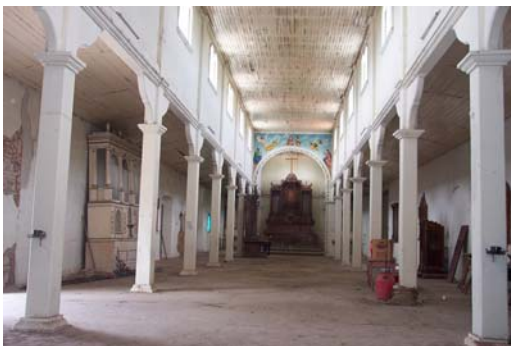
La nave central presenta dos filas de columnas de madera sobre las que se apoya el mezzanico que permite la ubicación de ventanería.
