Dirección Nacional de Patrimonio Cultural, Coordinación de Zonas y Monumentos Históricos - CONCULTURA -

IDENTIFICACION FOTOGRAFICA.

Hacienda Santa Bárbara

REGION GEOGRAFICA: Central **DEPARTAMENTO:** Chalatenango **MUNICIPIO:** El Paraiso

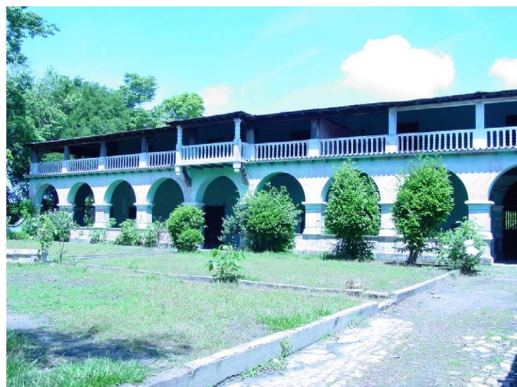
Deterioro parcial por falta de mantenimiento preventivo y constante.

Deterioro parcial por falta de mantenimiento preventivo, filtración de agua lluvia en la cubierta, afectando paredes, pisos, y elementos en madera.
