POASA de C.V.	OBRAS DE EMERGENCIA PARA MITIGACIÓN DE RIESGOS COMO CONSECUENCIA DEL HURACÁN STAN			
COMPONENTE 4 - CONTROL DE TALUDES SUBCOMPONENTE e) CARRETERA HACIA SANTA ANA (CA1W) DESDE NUEVA SAN SALVADOR HASTA COLON		CODIGO <i>C4-IN-E</i>	VERSIÓN <i>2</i>	REVISIÓN <i>1</i>	PAG <i>i</i>

INFORME FINAL
COMPONENTE 4 - CONTROL DE TALUDES
**SUBCOMPONENTE e) CARRETERA HACIA SANTA ANA (CA1W) DESDE NUEVA SAN
SALVADOR HASTA COLON**

El nombre del Subcomponente es "e) Carretera hacia Santa Ana (CA1W) desde Nueva San Salvador hasta Colón". El tramo en análisis corresponde a la Carretera CA-1 tramo de Santa Tecla a Colón, entre los kilómetros 14+500 al 20+500 hacia occidente.

En este documento se presenta la evaluación de las amenazas de movimientos de tierra (deslizamientos y desprendimientos de rocas) en dicho tramo.

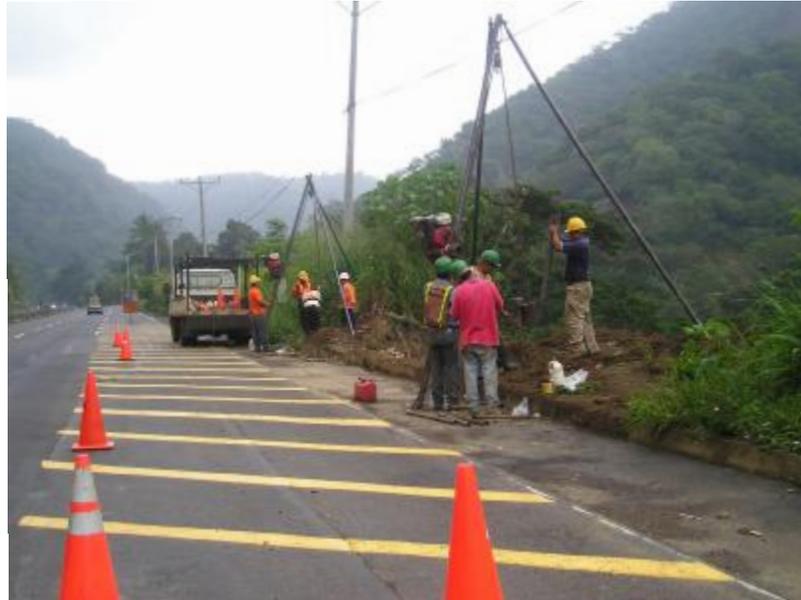
Fotografía mostrando Tramo en estudio observando el sondeo S-1 y sondeo S-3 en proceso de ejecución simultanea.

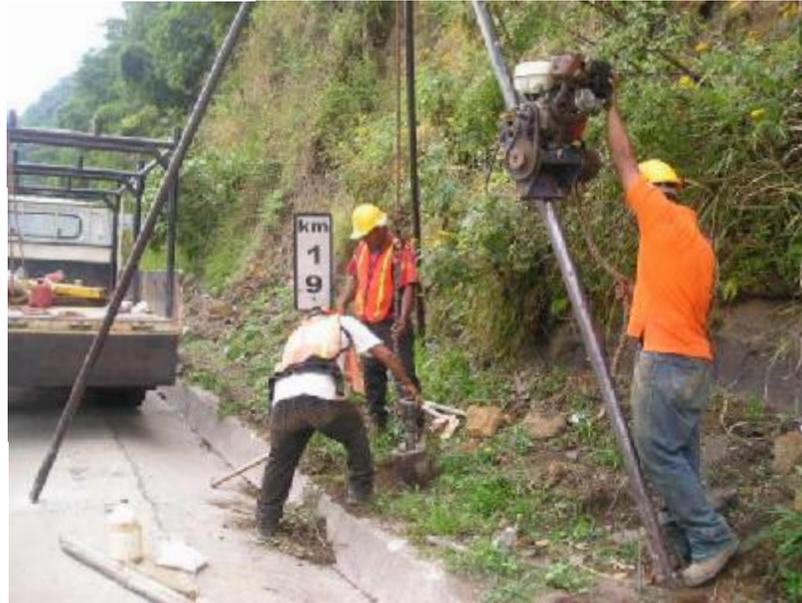
Fotografía mostrando realización del sondeo S-4 al pie del talud.

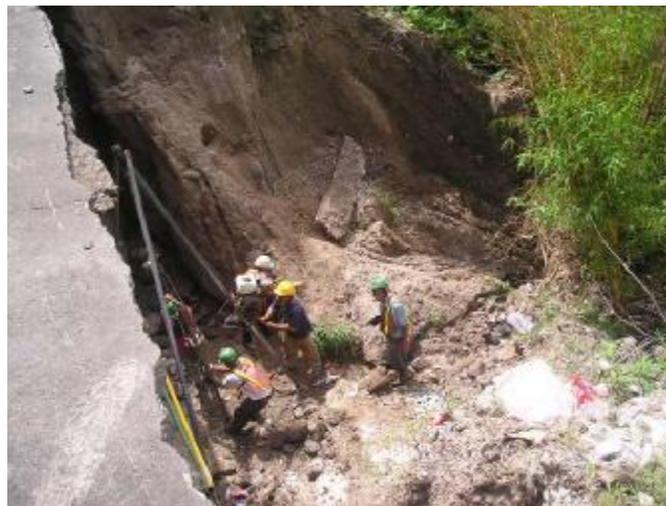
Fotografía mostrando el sondeo S- 6 efectuado al pie del talud casi vertical originado por el deslave o desprendimientos de suelos provocados por la tormenta Tropical Stan, los suelos observados en general son cenizas volcánicas del tipo tierra blanca.

Fotografía mostrando ejecución del Sondeo S-6 al pie del Talud

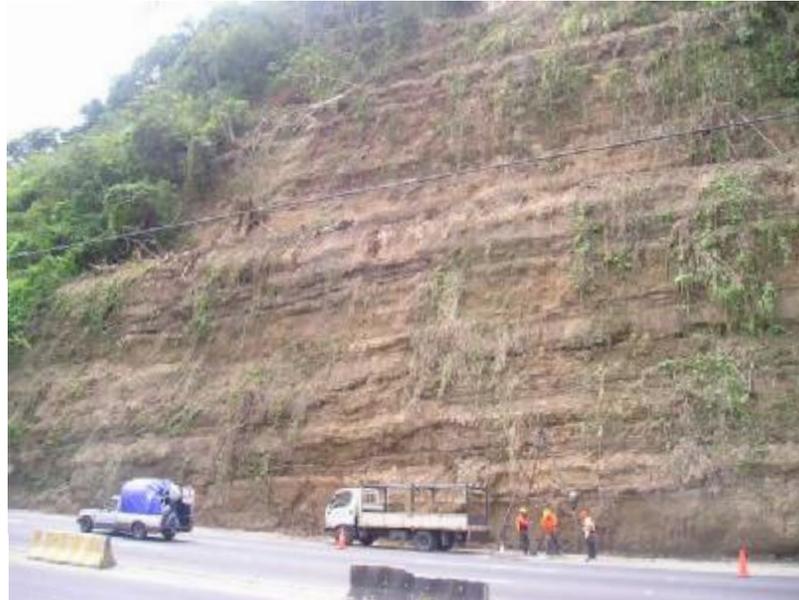
Fotografía mostrando talud y personal de campo realizando ensayos de Penetración Estándar al pie del mismo.

Presencia de Inclínómetro y equipo de medición de nivel freático

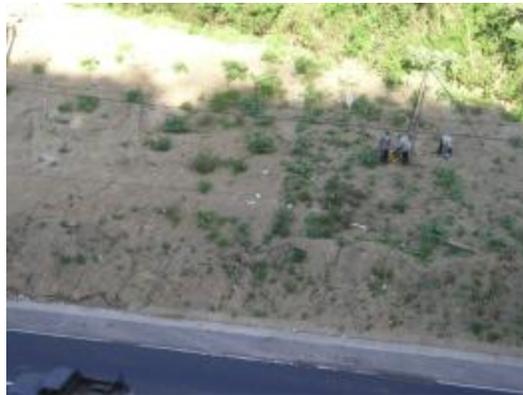
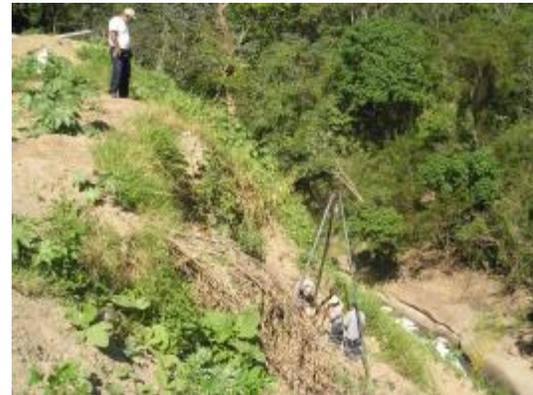
Fotografía mostrando realización de sondeos de penetración Standard (SPT) en CH3

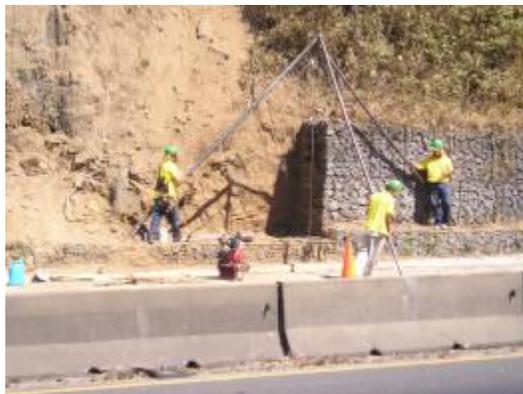
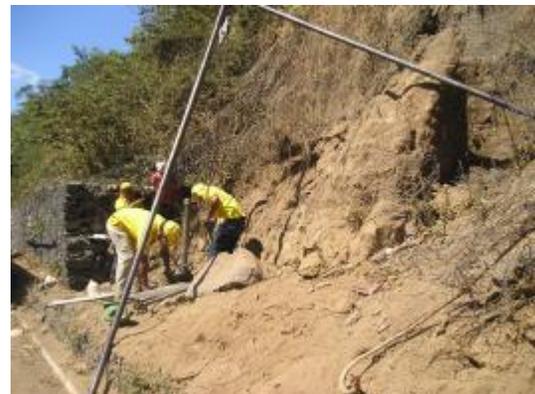
Fotografías mostrando realización de sondeos de penetración Estándar (SPT) en sector de gaviones (CH 7).

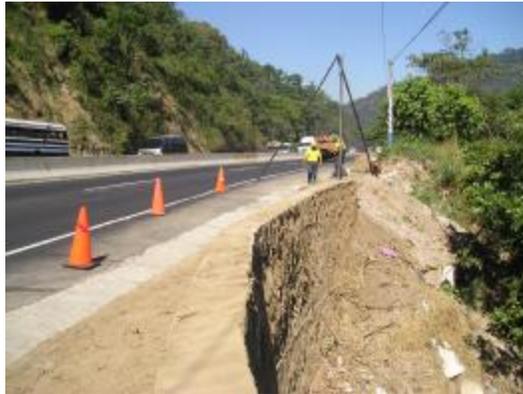
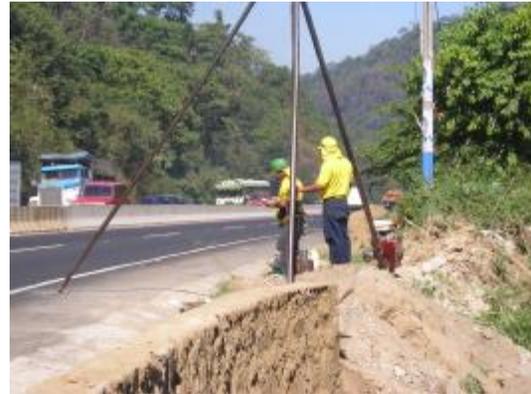
Fotografías mostrando sondeos de penetración Standard (SPT) realizado en CH4 donde se proyecta una ampliación de muro de mampostería de piedra.

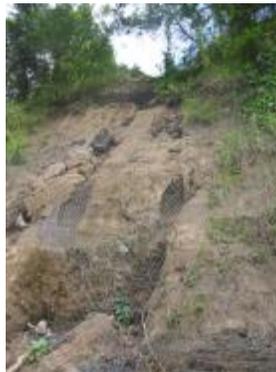
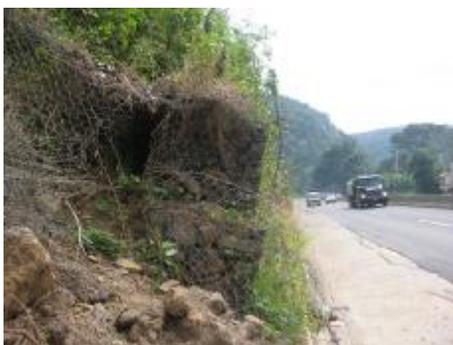
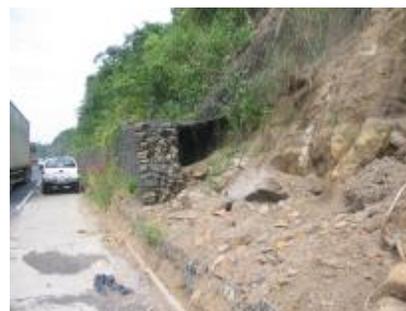
- Presencia de erosión por acción de la escorrentía superficial sobre el talud.
- Ruptura de red metálica y daño de muro gavionado por el desprendimiento de rocas hacia la carretera.
- Suelo poco cohesivo por ser conglomerados con facilidad para deslizar.

Intervención recomendada:

- Reparación de muro gavionado (25 m³) en un tramo de 11.00 m. y 2.00 m. de altura .
- Desviación de escorrentía superficial en la parte superior por medio de canal de 20 m.
- Siembra de vegetación herbácea en 300 m² del talud.
- Anclaje de red metálica en 200 m².
- Perfilado de 20 m³ del talud

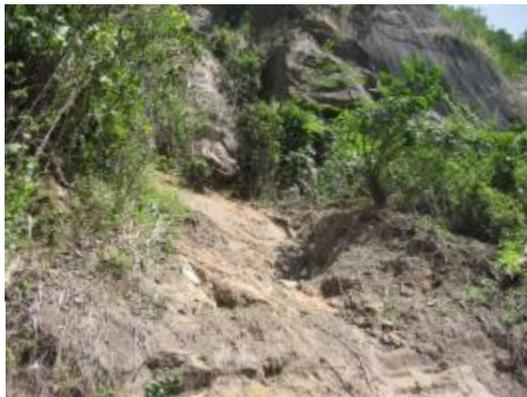
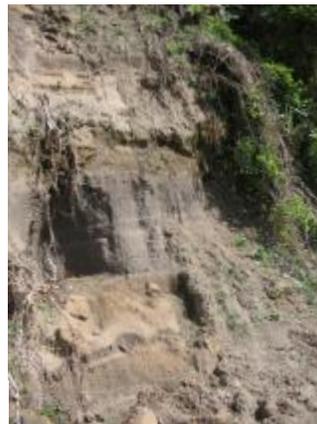
- Roturas en los bloques del macizo rocoso por tendencia al basculamiento en la capa superior.
- Probabilidad alta de acción de la gravedad influida por el ingreso de la escorrentía superficial en la parte superior.
- Potencialmente probable que el material rocoso describa trayectorias como caída libre, rebote y rodamiento hacia la carretera.

Intervención recomendada:

- Intercepción y desviación de la escorrentía superficial en la parte superior, mediante canaleta de mampostería de piedra de 35 m hacia la vaguada existente.
- Rellenar base de talud (Hueco) con suelo-cemento fluido en proporción volumétrica 16:1 en volumen (6% de cemento)
- Construcción de "barreras para peñascos" a base de muro de concreto de 20 ml.
- Colocación de red metálica con soportes y cables de acero en 245 m². En un ancho igual a 50 m y una altura hasta la parte superior (corona) de talud.
- Colocar concreto lanzado en el sector de las cenizas volcánicas consolidadas (Altura 15 m, Ancho 20 m). El concreto deberá ser adherido con anclajes incrustados en el suelo limoso arenoso cementado naturalmente.

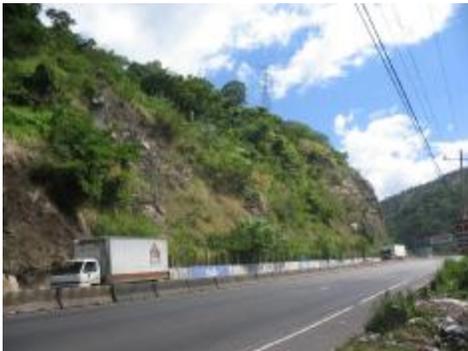
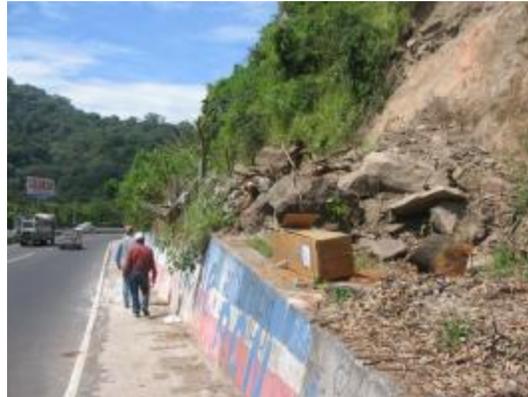
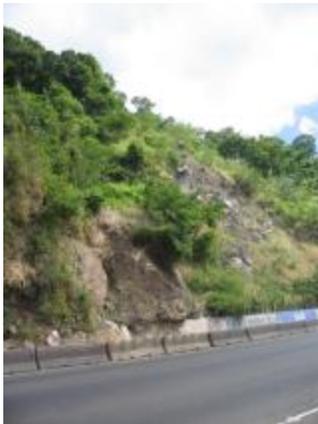
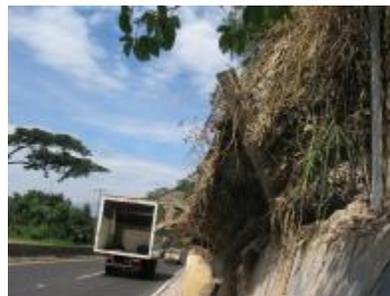
- Ruptura al pie de los bloques del macizo rocoso por acción de la gravedad, actividad sísmica y escorrentía superficial concentrada.
- Ruptura de red metálica y daño a valla para peñasco por rebote y rodamiento de roca desprendida del macizo rocoso.
- Verticalidad del talud sin ningún tratamiento en la corona del mismo.

Intervención recomendada:

- Colocación de red metálica en el área en la cual se rompió, se usarán aproximadamente 12 rollos.
- Reparación de muro de soporte y pilotes metálicos.
- Construcción adicional de muro (25 m) con sistema de barreras para peñascos.
- Canaleta de desviación de la escorrentía superficial de 50 m en la corona del talud.
- Tratamientos de conservación de suelos en la parte superior (corona) para reducir la escorrentía superficial.
