**REF. No. MOP-DACGER-066/2016.**  
**INFORME "INSPECCIÓN INTERNA DE BÓVEDA EN CONDOMINIO BRISAS DE SAN FRANCISCO, SAN SALVADOR"**

**FECHA DE INSPECCIÓN:** 8 de Noviembre 2016 y 6 de Diciembre 2016

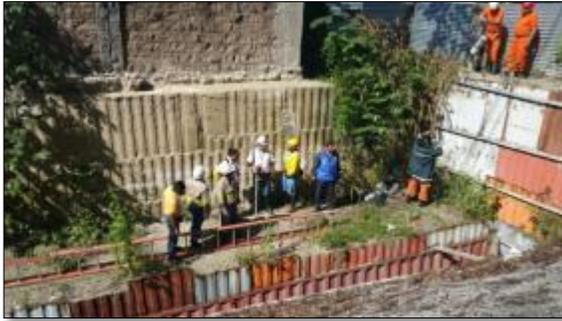
Dadas las condiciones de la bóveda se optó para el TRAMO 2, realizar el ingreso en el punto del colapso de ésta, ya que no existen pozos de inspección que permitan acceder directamente a la bóveda y si se ingresaba desde la entrada de la misma, el recorrido era mayor (aprox. 320 m.) que el que se realizó por medio de este punto (aprox. 120 m.) ya que se podía llegar de forma más inmediata al punto de interés de este tramo, que era el sector de Senda No. 8. Para el ingreso se contó con la ayuda del Cuerpo de Bomberos y del equipo de Protección Civil Municipal de San Salvador (ver **Fotografía N°3**).

**Fotografía N°3.** Equipo y logística para ingreso a Bóveda en punto de colapso del sector de Senda No. 10.

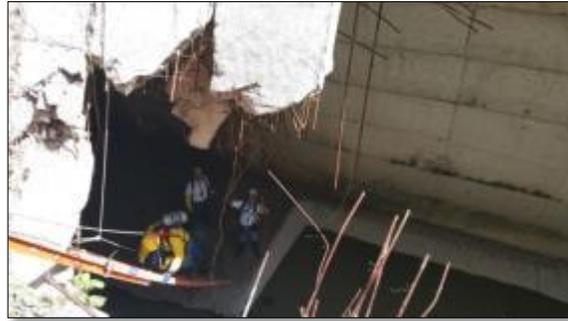
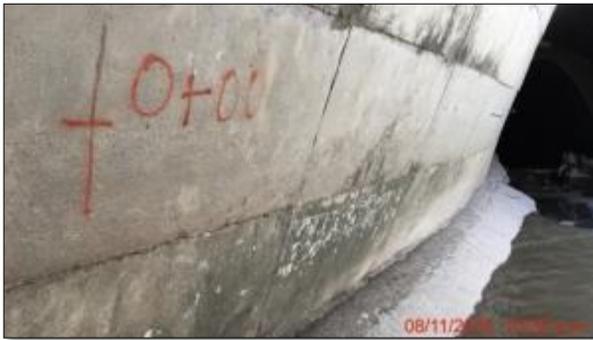
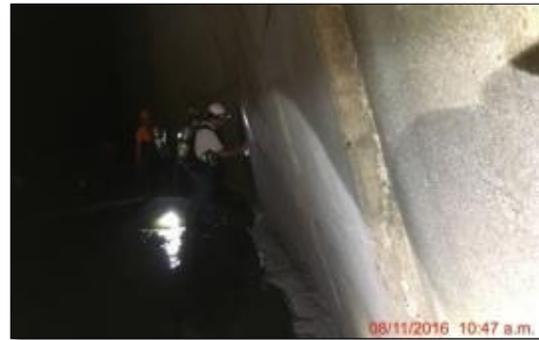
**Fotografía N°4.** Inicio y marcado de cadenamiento de tramo inspeccionado en Bóveda.

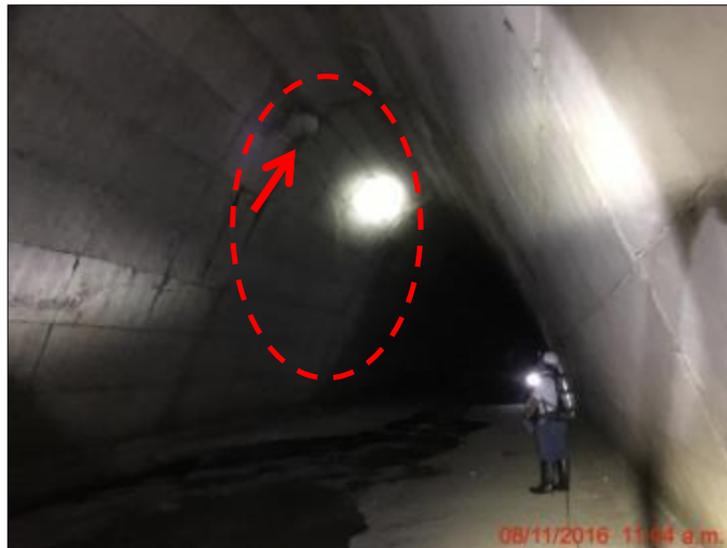
**Fotografía N°5.** Punto de incorporación de tubería proveniente de tragante ubicado en Senda No. 8

- Como se mencionó anteriormente, previamente se había establecido que el hundimiento que sucedió en la Senda No. 8 se ubicada a unos 120 m. a partir del punto de colapso de la bóveda, y que al momento de la inspección se corroboró con el vertido de agua con cal en el tragante de la misma Senda, por lo que se pudo ver la caída de este vertido desde el interior como se muestran en las **Fotografía N°5 y Fotografía N°27** .

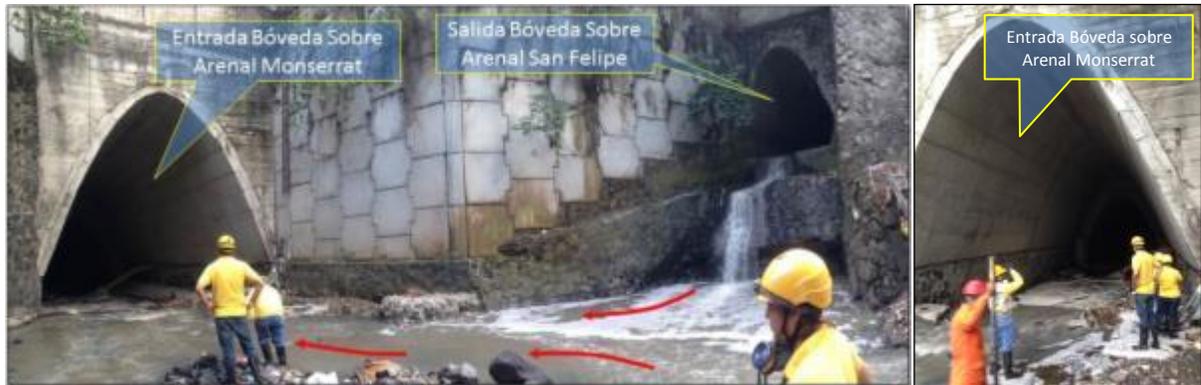
Para el Tramo 1 se realizó el ingreso a través de la entrada de la bóveda que se encuentra aproximadamente a 45 metros hacia aguas abajo desde la obra de paso ubicada en la Avenida las Amapolas y el Arenal de Monserrat, ver **Fotografía N°6**. Para este ingreso se contó con la colaboración de personal de Alcaldía Municipal y del Cuerpo de Bomberos, no fue necesario el uso del equipo de soporte de oxígeno autónomo, solo de mascarillas con filtro, a partir del punto de entrada de la bóveda se tomó un nuevo cadenamiento para la toda bóveda.

**Fotografía N°6.** Ingreso a la Bóveda en Estación 0+000

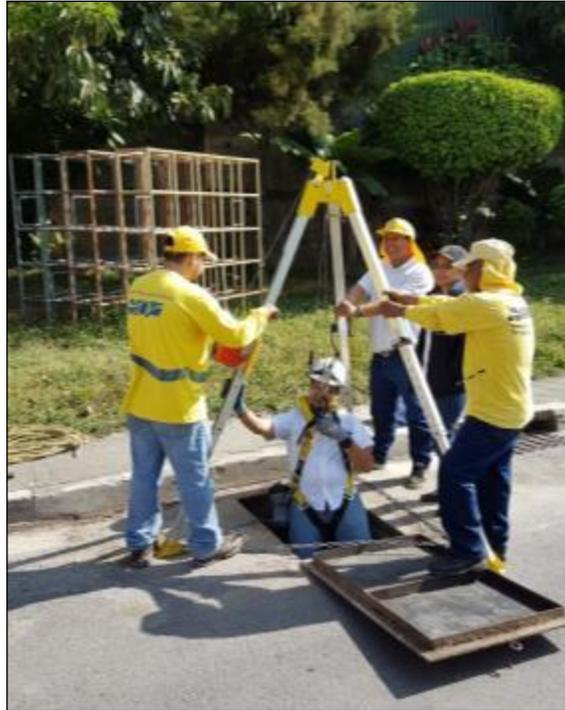
La inspección en el Tramo 3 se realizó por medio de una estructura de inspección de la Bóveda, tipo caja, ubicada casi al final de calle Principal (ver **Fotografía N°7**), por lo que para descender al interior de la bóveda, se utilizó un trípode para descenso vertical y arnés de seguridad para el descenso y seguridad del Ingeniero que realizó la inspección. Debido a la complejidad del descenso y las condiciones internas de la bóveda, solo descendió una persona para observar y tomar fotografías de este tramo.

**Fotografía N°7.** Ingreso del tramo 3 por medio de caja de inspección

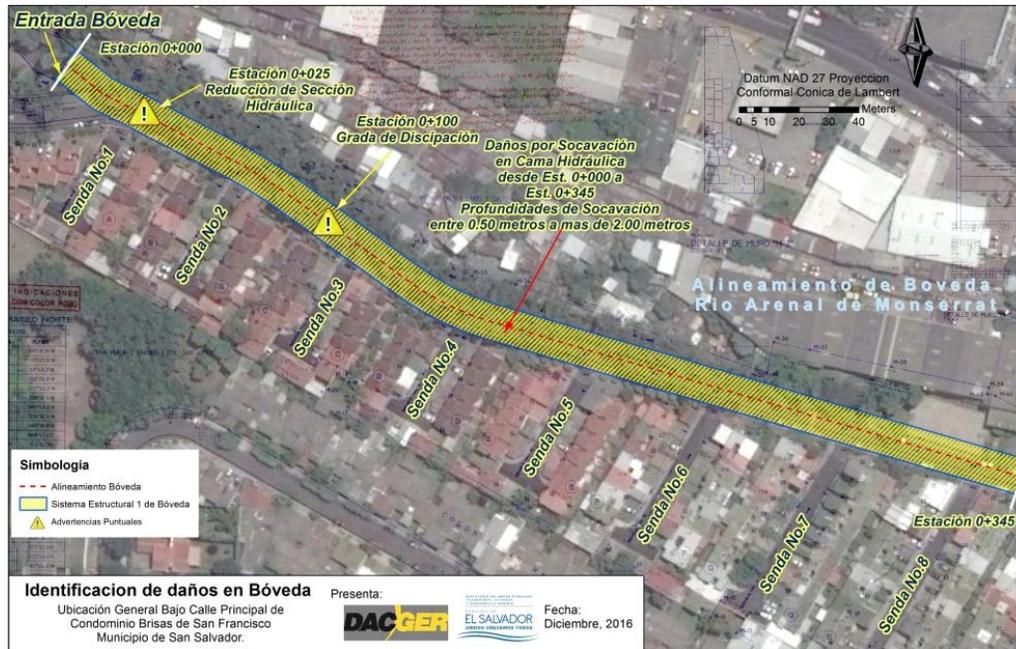
Imagen N° 1. Esquema de Ubicación de Tramo 1

El Tramo 1 de la bóveda inspeccionada se define entre las estaciones 0+000 y 0+345 (ver **Imagen N° 1**), en la inspección realizada se pudo identificar algunos puntos particulares, como también diferentes daños generalizados.

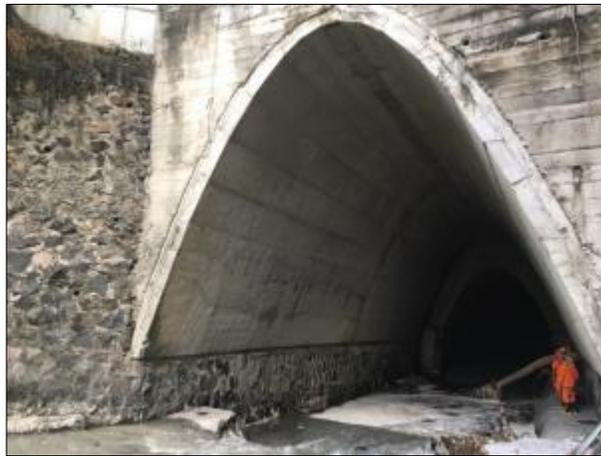
**Fotografía N°8.** Vista desde aguas arriba de inicio de bóveda, Estacionamiento 0+000.

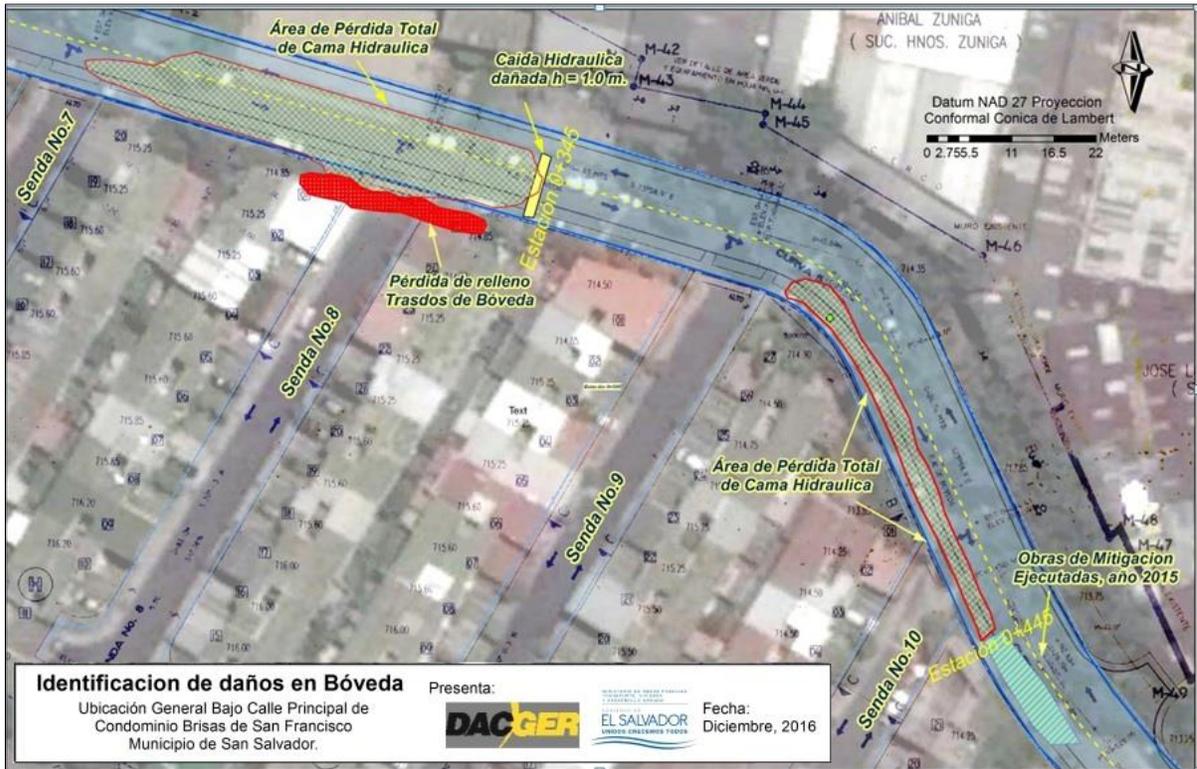
**Imagen 3** Ubicación del Tramo 2

En la inspección realizada al interior de este tramo se pudieron observar distintos daños en la bóveda, entre los cuales, los principales daños se observan en la **Imagen 3**.

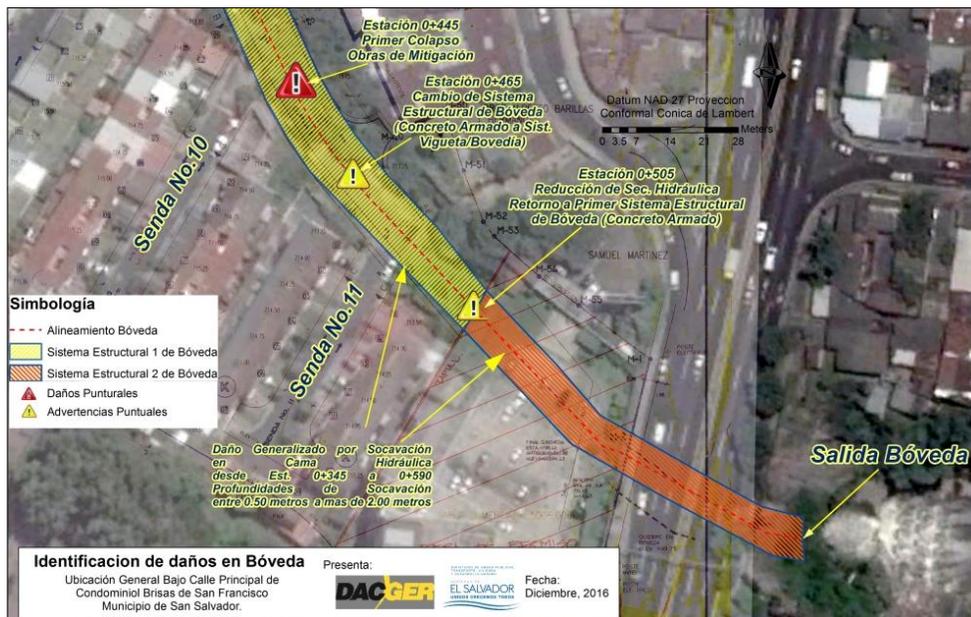
Imagen 4 Esquema de Ubicación de Tramo 3

Se realizó la inspección al Tramo 3, el cual corresponde desde el estacionamiento 0+445, en donde se identificó el primer colapso y las obras de mitigación ejecutadas, hasta el estacionamiento 0+590 en donde se ubica la descarga de la bóveda, hacia el alineamiento del cauce natural del río Arenal Monserrat (ver **Imagen 4**).

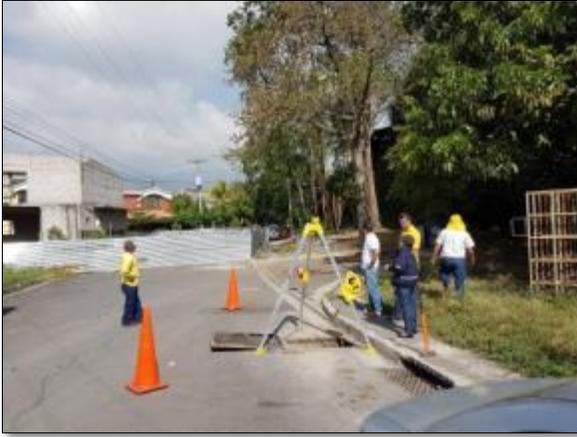
Para el acceso de este tramo de bóveda se utilizó equipo especial de descenso, conformado por trípode, mosquetos y arnés de sujeción. El acceso a la bóveda se llevó a cabo a través de caja de inspección ubicada dentro de la colonia, la cual está ubicada en el estacionamiento 0+460 (ver **Fotografía N°33** y **Fotografía N°34**).

**Fotografía N°33.** Ubicación de caja de inspección en estacionamiento 0+460.

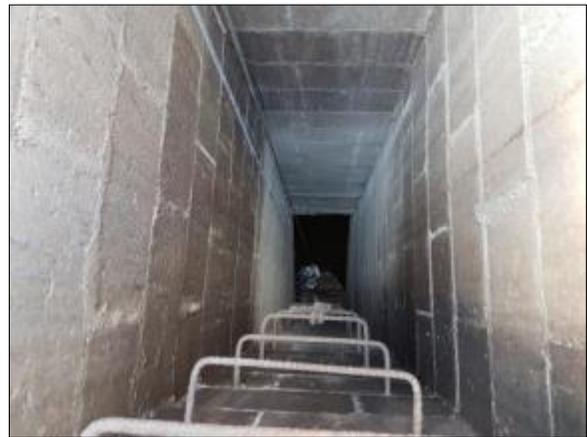
**Fotografía N°34.** Estado actual de caja de inspección.
