MINISTERIO DE OBRAS PÚBLICAS,  
TRANSPORTE, VIVIENDA  
Y DESARROLLO URBANOGOBIERNO DE  
**EL SALVADOR**  
UNIDOS CRECEMOS TODOS

**REF. No. MOP-DACGER-066/2014.**  
**EVALUACIÓN TÉCNICA**  
**HUNDIMIENTO EN CALLE PRINCIPAL Y SENDA VEHICULAR No.10,**  
**CONDOMINIO RESIDENCIAL BRISAS DE SAN FRANCISCO”, MUNICIPIO DE SAN**  
**SALVADOR.**

DAÑO EN BÓVEDA SOBRE QUEBRADA ARENAL MONSERRAT, CONDOMINIO  
RESIDENCIAL BRISAS DE SAN FRANCISCO, MUNICIPIO DE SAN SALVADOR.**1. DATOS GENERALES.****1.1. Fecha de inspección:** Viernes 31 de octubre de 2014.**1.2. Participantes:**

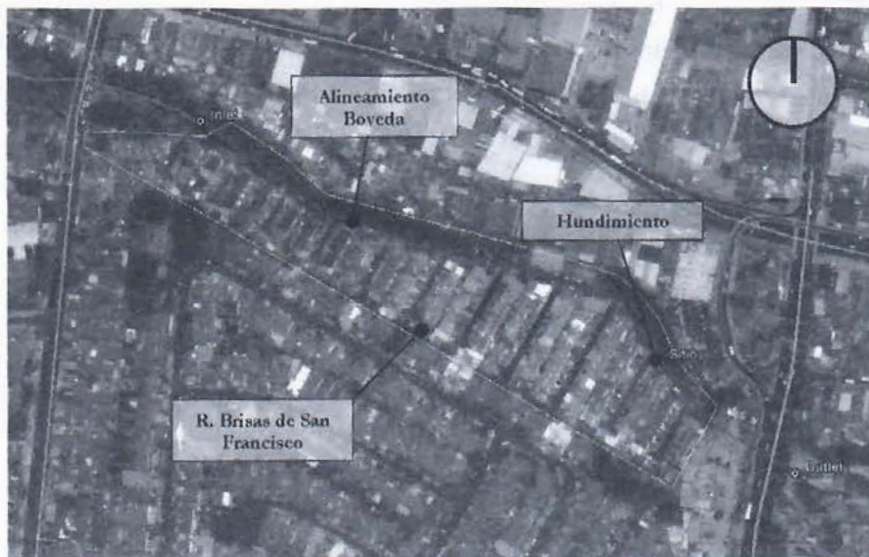
**Figura 2.** Esquema de ubicación de Hundimiento Calle principal y Senda No.10, Condominio Residencial Brisas de San Francisco.

- La oquedad se produjo a un costado de la senda No. 10 del Condominio Residencial Brisas de San Francisco, sitio donde colapsó un tramo de colector primario de aguas negras de 36” de diámetro, competencia de ANDA, desconociéndose las causas del colapso del tramo de colector (ver Figura 2).

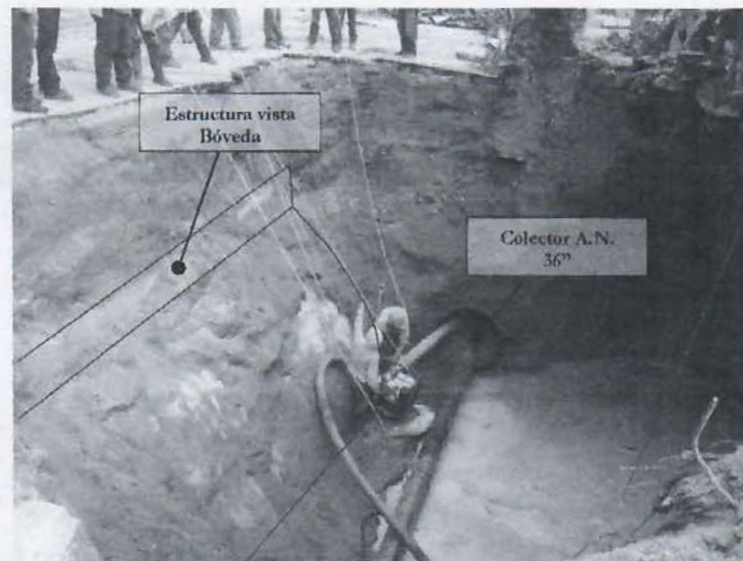
Figura 4. Vista general de estructura de bóveda expuesta por hundimiento contiguo a a Senda No.10. Fuente: Fotografía tomada el 25 de octubre de 2014.

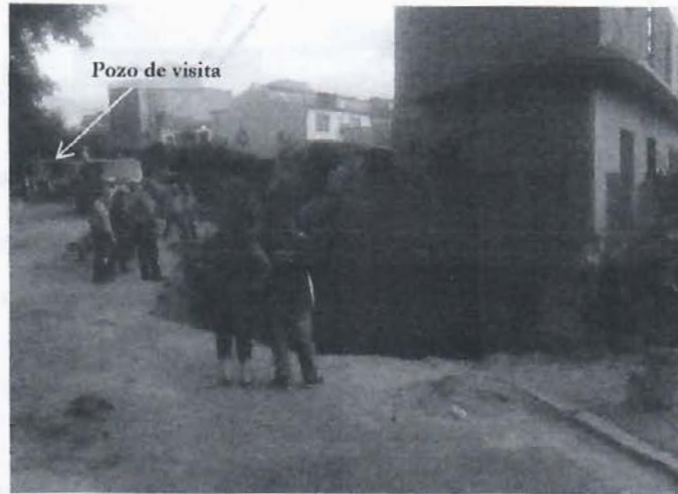
**Figura 7.** Vista general de hundimiento y ubicación de pozo de visita de bóveda. Fuente: Fotografía tomada el 25 de octubre de 2014.

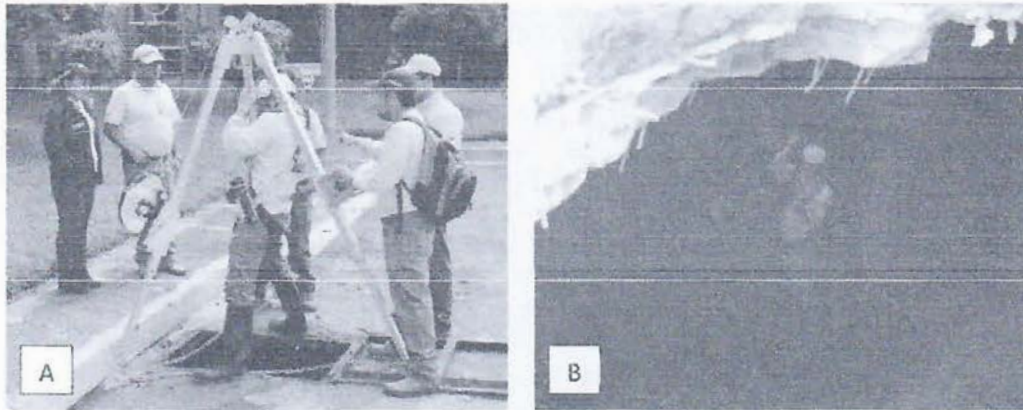
- Para verificar las condiciones del tramo dañado en el interior de la estructura, se ingreso a través de pozo de visita cercano utilizando equipo de descenso vertical. Los daños en la cama hidráulica de la estructura no permitieron realizar un recorrido a pie por lo que la evaluación visual se realizó desde el punto de acceso mediante suspensión (ver **Figura 5**).

**Figura 5.** Proceso de inspección por descenso vertical y suspensión. (A) Pozo de visita frente a senda vehicular No.11, (B) Proceso de inspección visual por suspensión. Fuente: Fotografías tomadas el 25 de octubre de 2014.

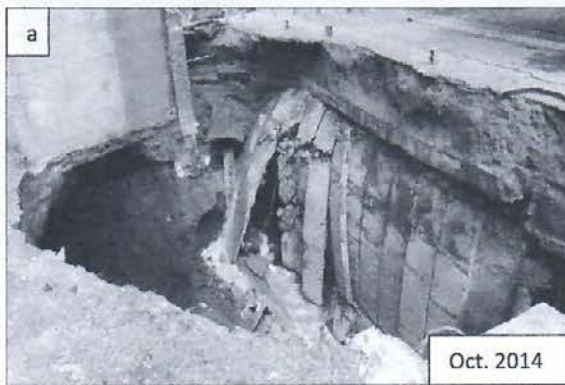
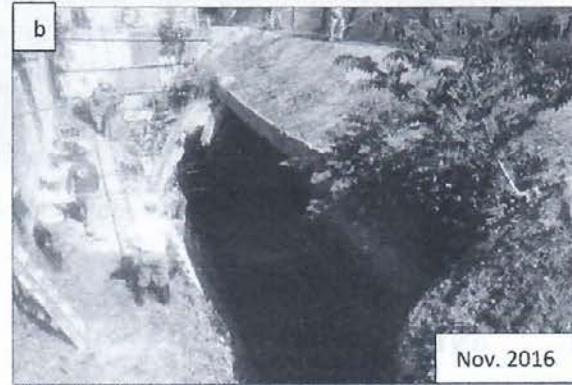
**Fotografía N°1.** Colapso de boveda en intercepcion de calle principal y senda No 10 en Brisas de San Francisco a) foto de colapso sin obras de mitigacion b) foto de colapso con obras de mitigacion.

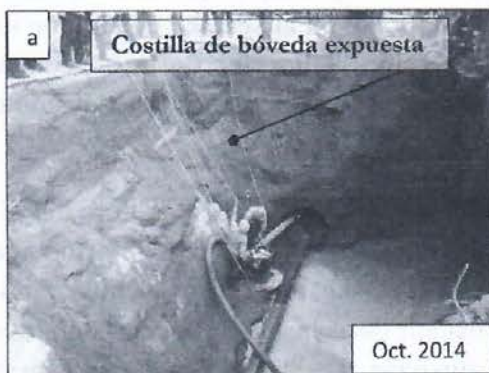
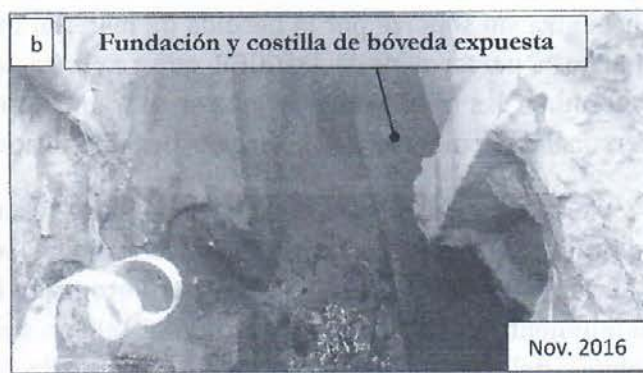
**Fotografía N°2.** Hundimientos por perdida de relleno en sistema de aguas negras a) hundimiento previo a colapso de boveda en senda No 10 b) hundimiento actual en senda No 8.

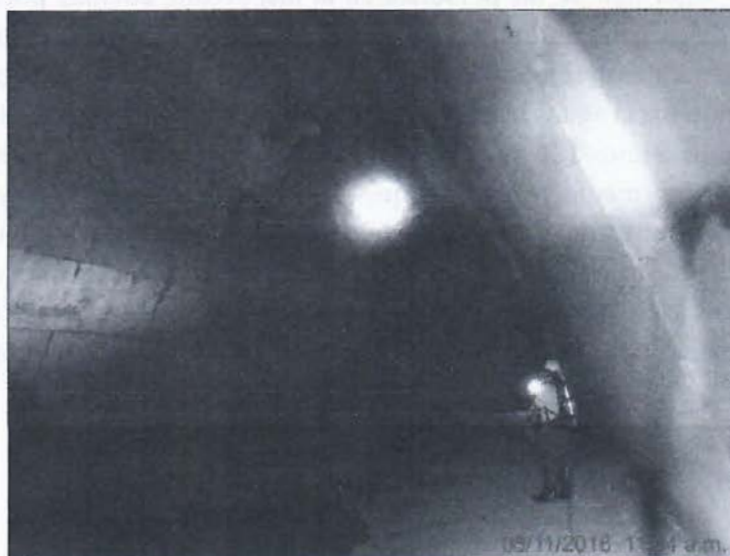
**Fotografía N°5.** Punto de incorporación de tubería proveniente de tragante ubicado en senda No. 8 (aprox. estacionamiento 1+20).

- Como se mencionó anteriormente, previamente se había establecido que el hundimiento que sucedió en la Senda No 8 se ubicada a unos 120 m a partir del punto de colapso de la bóveda, y que al momento de la inspección se corroboró con el vertido de agua con cal en el tragante de la misma senda, por lo que se pudo ver la caída de este vertido desde el interior como se muestran en las **Fotografías N° 5 y 16**.

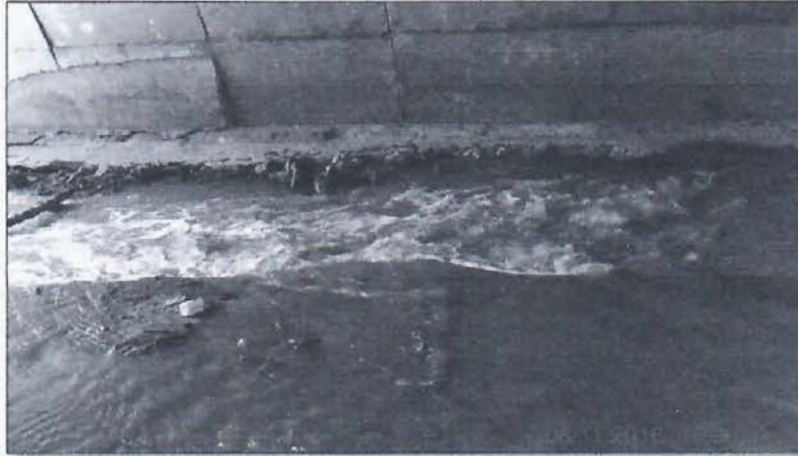
- **Estacionamiento 0 + 00 al 0 + 40:** en este tramo se observó la pérdida de cama hidráulica hacia la margen derecha de esta, con un ancho promedio de 3 m y una profundidad entre los 0.5 m a 1 m, con una caída de aproximadamente 2 metros en el punto de colapso (ver **Fotografía N° 7 y 8**).

**Fotografía N°7.** Pérdida de cama hidrualica en margen derecho de boveda (estacionamiento 0+00).

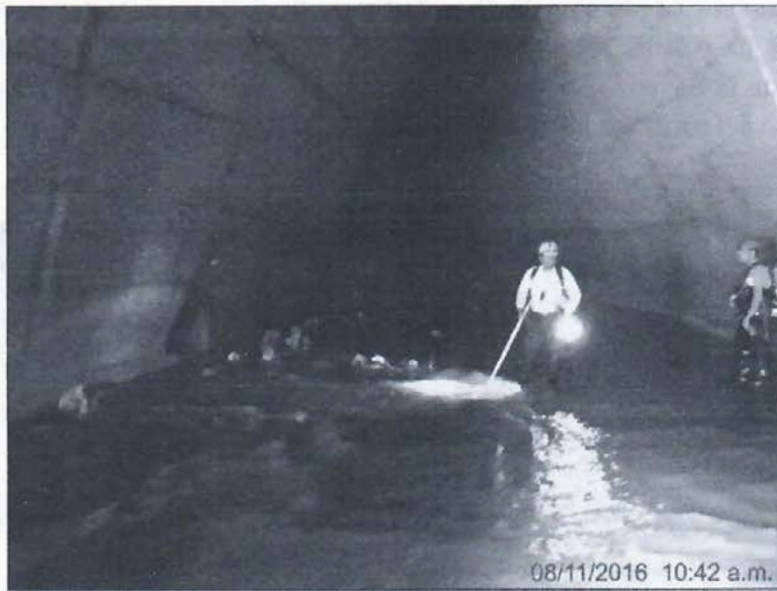
**Fotografía N°8.** Pérdida de cama hidrualica en margen derecho de boveda (estacionamiento 0+40).

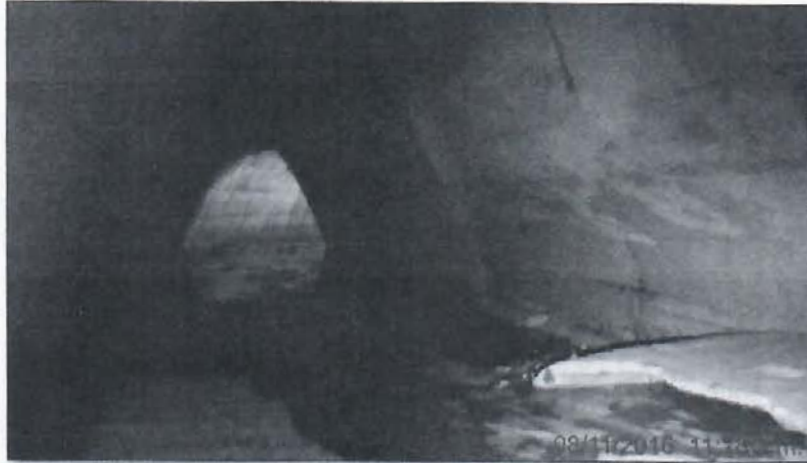
- **Estacionamiento 0 + 70 al 0 + 90:** en este tramo se identificaron fisuras verticales y en diagonal en las costillas de la bóveda, principalmente hacia su margen izquierdo por la estación 0 + 70, posiblemente originadas por asentamientos diferenciales y cargas laterales de sismo, de forma similar a las descritas anteriormente (ver **Fotografía N°12**). Además en este tramo se pudo observar nuevamente la pérdida de cama hidráulica y socavación de los materiales de base hacia el centro de la misma, entre las estaciones 0 + 60 hasta la 0 + 80, con un ancho aproximado de 1.5 m y una profundidad de 0.4 m. En la estación 0 + 90 se pudo apreciar un cambio de sección de la bóveda (ver **Fotografía N°13**).

**Fotografía N°13.** Cambio de sección en bóveda (estacionamiento 0 + 90)

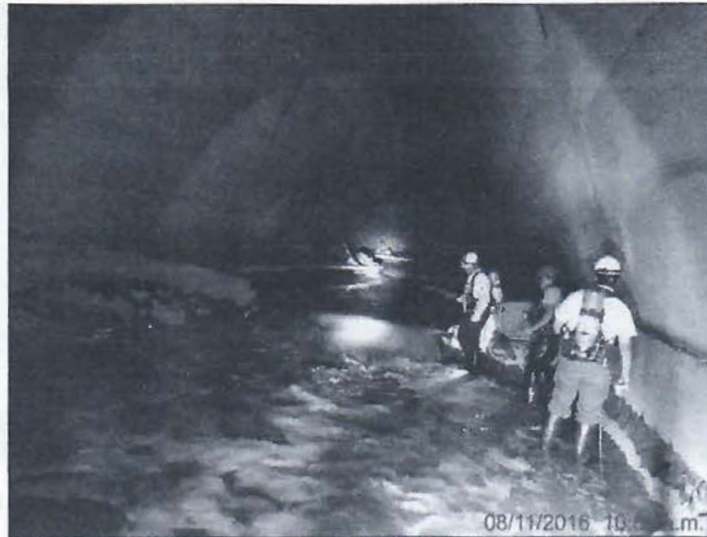
- **Estacionamiento 1 + 00 al 1 + 60:** en la estación 1 + 00 se ubicó una caída de aproximadamente 1 m, la cual se encontró parcialmente destruida, principalmente hacia el centro del ancho de la cama hidráulica, y en donde se detectó el inicio del tramo más crítico de pérdida de cama hidráulica de la bóveda, ya que a partir de este punto hacia aguas arriba, se pudo apreciar que la losa de concreto de la cama hidráulica se ha perdido, quedando únicamente los bordes de la misma suspendidos de la parte lateral que se une a las paredes de la bóveda (ver **Fotografía N°14 y 15**), además de que se ha perdido todo el material de base de esta en todo el ancho de la bóveda, estimándose esta situación en un tramo longitudinal de bóveda de aproximada de 60 m, es decir hasta la estación 1+60, próximo a la intersección de la Calle Principal con la Senda No7 (ver **Fotografía N°16**). Por otra parte, dentro de este tramo, en la estación 1 + 20 se localiza la socavación recién producida en la intersección con la Senda No 8, donde desde el interior de la bóveda se detectó la pérdida completa tanto de cama hidráulica como de sus materiales de base, por lo que se estima que las fundaciones de las paredes próximas se encuentran expuestas (ver **Fotografía N°17**). Por tanto con la socavación producida desde fuera de la bóveda en el lugar antes mencionado, se observaría que el tramo de pared de bóveda se encuentra afectado tanto hacia afuera como hacia el interior de la bóveda. Por otra parte, hacia las paredes de la bóveda, se detectaron nuevamente juntas de colado, grietas verticales e imperfecciones superficiales por deficiencias en el moldeado (ver **Fotografía N°18**).

**Fotografía N°14.** Caida dañada de Cama Hidraulica de altura de 1 m (estacionamiento 1+00).

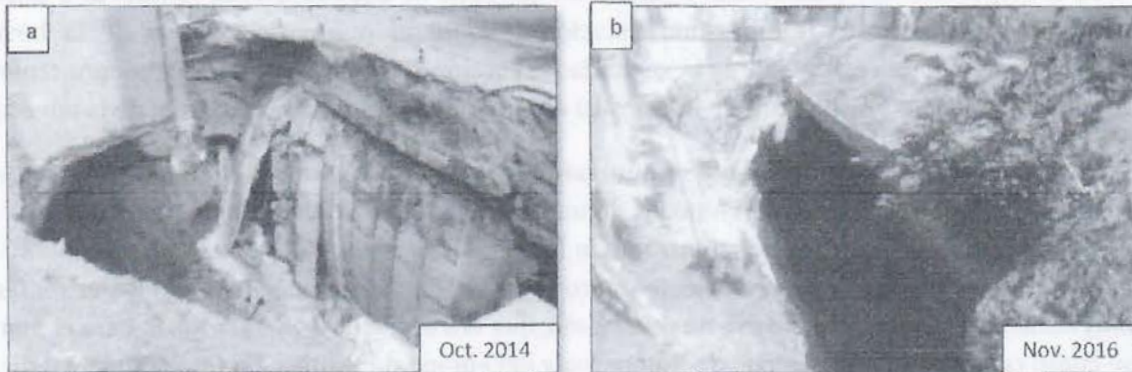
**Fotografía N°1.** Colapso de bóveda en intercepción de Calle Principal y Senda No. 10 en Condominio Residencial Brisas de San Francisco, a) Sin obras de mitigación, b) Con obras de mitigación.

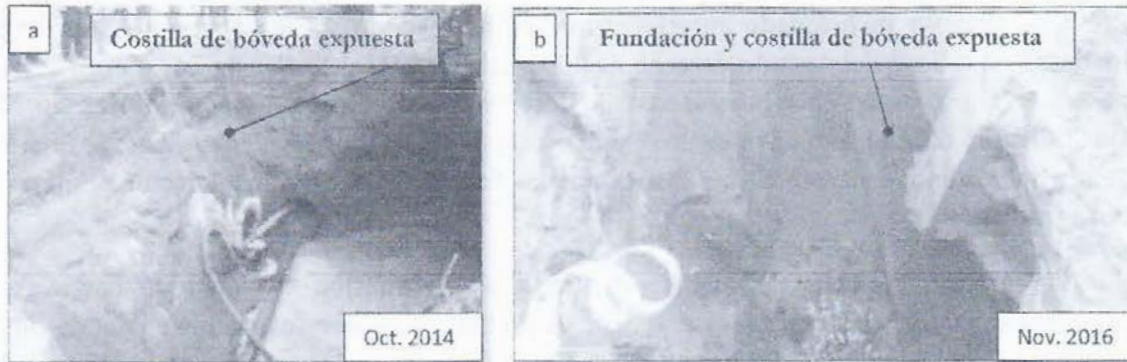
**Fotografía N°2.** Hundimientos por pérdida de relleno en sistema de aguas negras, a) el previo a colapso de Bóveda en Senda No. 10 y b) el actual en Senda No. 8.

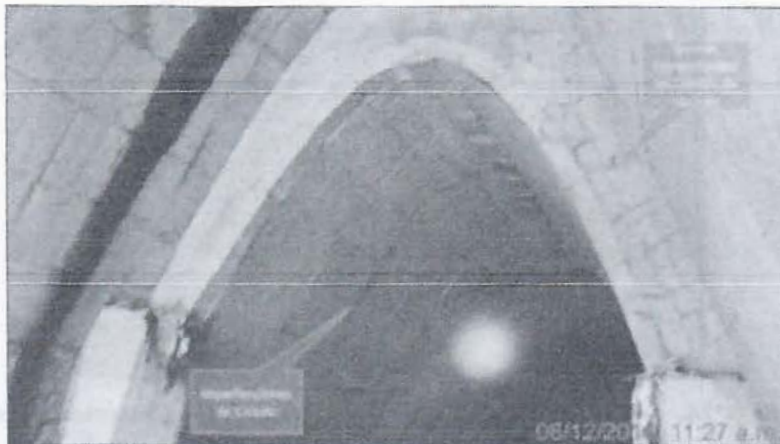
- **Porción entre Estacionamientos 0+025 y 0+100:** En el estacionamiento 0+025 se observó una reducción significativa de la sección transversal de la bóveda, estimándose una reducción en altura y en su ancho de 1.50 m. y 1.00 m., respectivamente (ver **Fotografía N°11**), de acá que la sección transversal de inicio se mantiene constante en los primeros 25 metros. En ésta reducción se observaron grietas transversales generalizadas, presuntamente generadas por esfuerzos de flexión ante las cargas de retención permanentes, posiblemente incrementadas por los efectos de los sismos ocurridos en años anteriores (ver **Fotografía N°12**). Por otra parte, a partir de este estacionamiento pudo apreciarse el inicio de pérdida de losa de cama hidráulica, junto con la pérdida de los materiales de apoyo de la misma, con lo que se ha producido una socavación generalizada a lo largo de todo el Tramo 1 superior a los 2.00 metros de profundidad (ver **Fotografía N°13**), quedando aún en pie unas porciones de dicha losa hacia ambos laterales de la bóveda, las cuales se

**Fotografía N°11.** Vista desde aguas arriba de reducción de sección transversal de bóveda en estacionamiento 0+025.

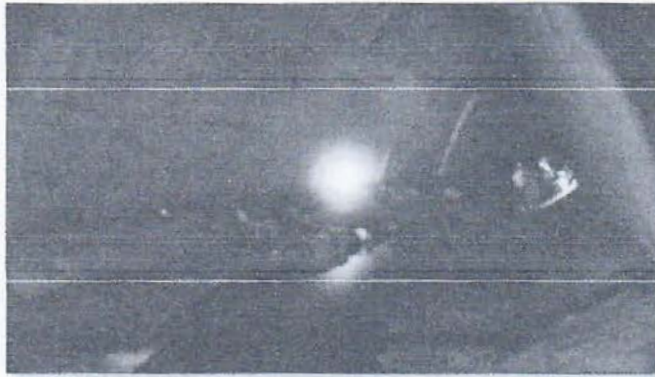
encuentran en voladizo (ver **Fotografía N°14**), y donde ha quedado expuesto el acero de refuerzo de la misma, la cual se estima posee un espesor de al menos 15 cms. En cuanto al estado de la estructura del arco de la bóveda, se mantienen los daños anteriormente indicados de deficiencias en el encofrado, juntas de colado y grietas verticales y diagonales.

**Fotografía N°14.** Porciones de losa de cama hidráulica aún existentes hacia los laterales de la bóveda, en voladizo.

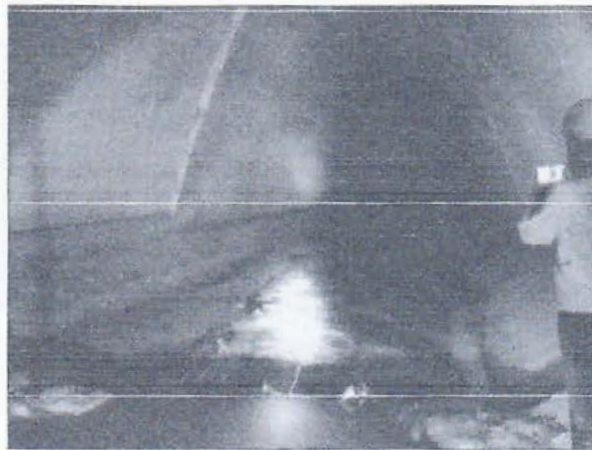
**Fotografía N°15.** Vista general de grada discipadora en estacionamiento 0+100.

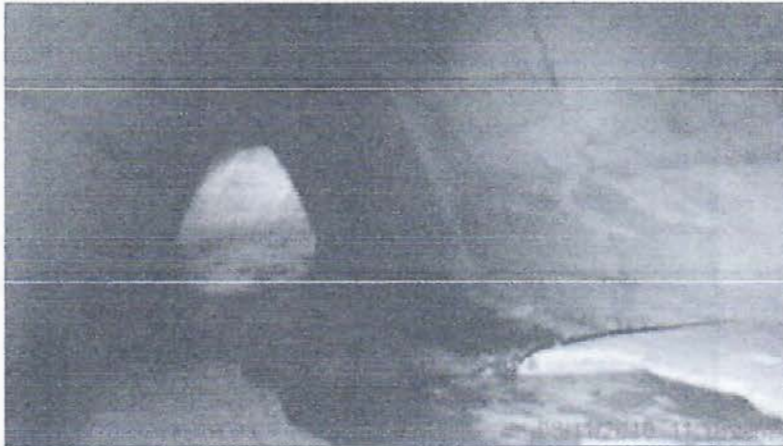
- **Estacionamiento 0 + 355 al 0 + 375:** en este segmento se identificaron fisuras verticales y en diagonal en las costillas de la bóveda, principalmente hacia su margen izquierdo por la Estación 0 + 375, posiblemente originadas por asentamientos diferenciales y cargas laterales de sismo, de forma similar a las descritas anteriormente (ver **Fotografía N°22**). Además en este segmento se pudo observar nuevamente la pérdida de cama hidráulica y socavación de los materiales de base hacia el centro de la misma, entre las estaciones 0 + 365 hasta la 0 + 385, con un ancho aproximado de 1.5 m. y una profundidad de 0.4 m. En la Estación 0 + 355 se pudo apreciar un cambio de sección de la bóveda (ver **Fotografía N°23**).

**Fotografía N°23.** Cambio de sección en Bóveda (estacionamiento 0 + 355)

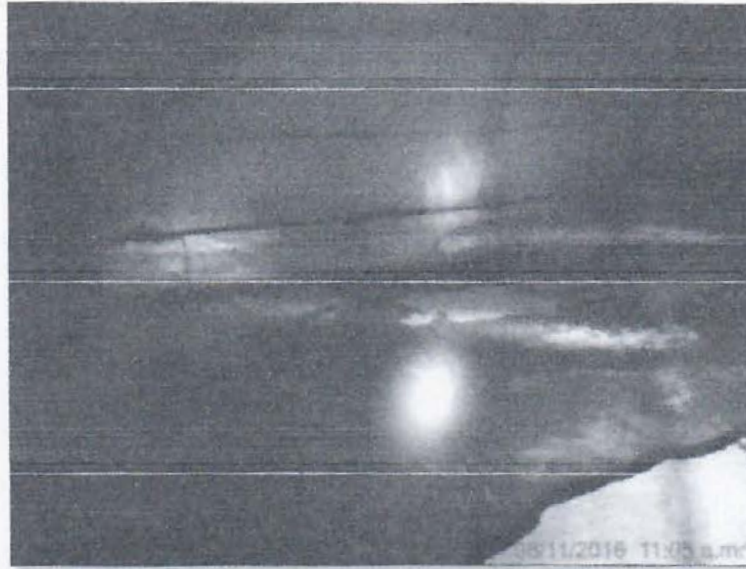
- Además se observa que en la base de la estructura de la bóveda, existe una socavación que comunica con la parte exterior, existiendo una parte en donde la base a perdido parte de su apoyo, y por esa razón es que se puede apreciar que parte del flujo que se observa desde el exterior se incorpora a la bóveda. En dicho punto existe un riesgo moderado de daños a la base por la falta de apoyo de la misma (ver **Fotografía N°31 y Fotografía N°32**).

**Fotografía N°31.** Socavación en base de estructura de Bóveda (estacionamiento 0 + 325).

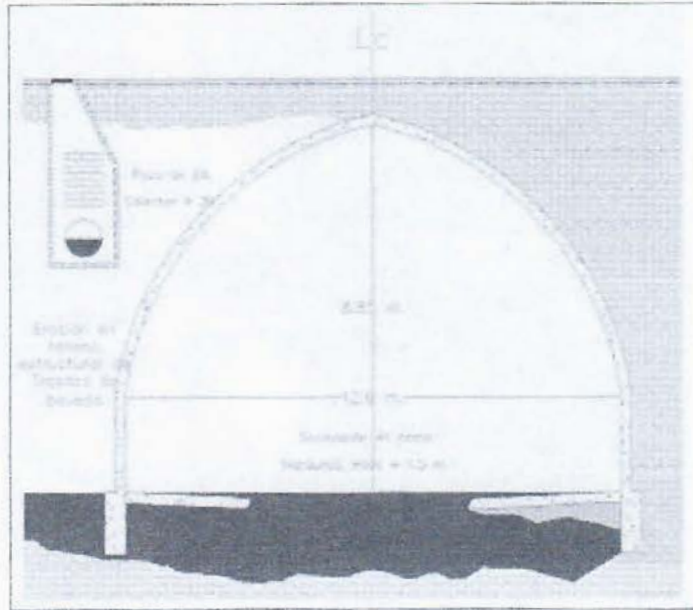
- Respecto a la parte estructural de la bóveda en el sector de Senda No. 8, se observa que no existe evidencias de un daño estructural severo, ya que solo se observan fisuras menores. Sin embargo, por la pérdida del relleno hacia la porción de pared de la bóveda y la socavación en la base de la misma puede conllevar a daños mayores.
- A través del recorrido que se realizó dentro de la bóveda y con las referencias externas que se tienen de los hundimientos, en la **Imagen 3**, se presenta un esquema aproximado de los tramos dañados de la bóveda para una mejor referencia de estas, desde la calle principal del Condominio; además en la **Figura 1** se presenta un esquema de la problemática observada en el sector de Senda No. 8.

Figura 1. Esquema de problemática en sector de Senda No 8.

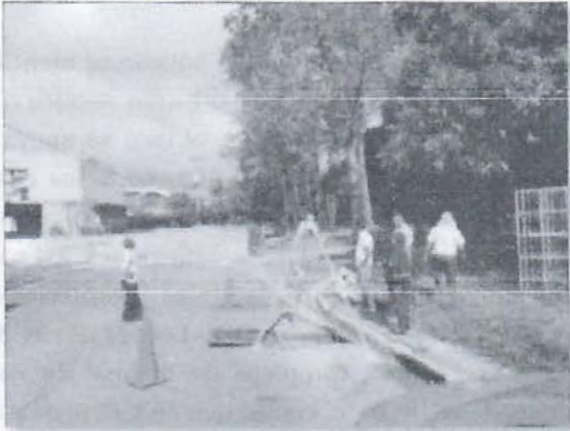
Para el acceso de este tramo de bóveda se utilizó equipo especial de descenso, conformado por trípode, mosquetos y arnés de sujeción. El acceso a la bóveda se llevó a cabo a través de caja de inspección ubicada dentro de la colonia, la cual está ubicada en el estacionamiento 0+460 (ver **Fotografía N°33** y **Fotografía N°34**).

**Fotografía N°33.** Ubicación de caja de inspección en estacionamiento 0+460.

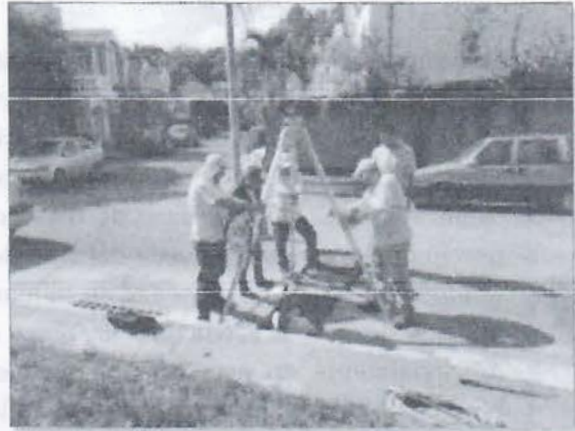
**Fotografía N°34.** Estado actual de caja de inspección.

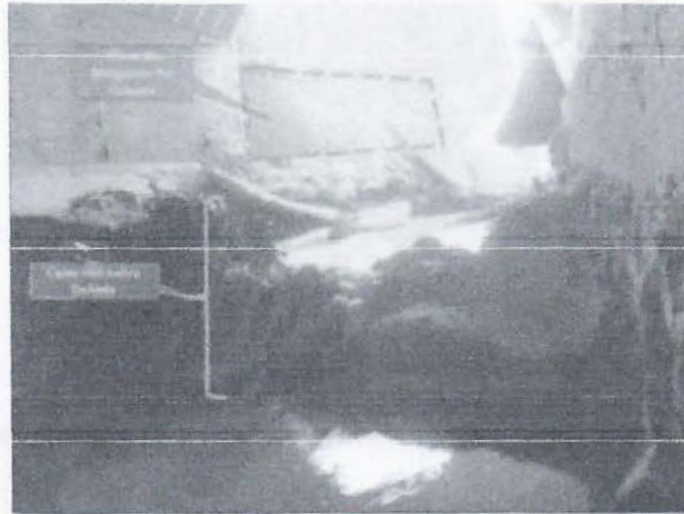
- **Porción entre Estacionamientos 0+445 y 0+465:** En esta porción se identificaron las obras de mitigación ejecutadas para evitar la degradación de la margen derecha del río Arenal Monserrat, las cuales consistieron en la colocación de 2 contenedores rellenos de concreto. De acuerdo a lo identificado en este tramo la colocación de dichos contenedores han mitigado la problemática por ampliación del meandro generado por el colapso de la estructura de arcos de la bóveda, pero se identifica una intensificación de las fuerzas erosivas en los remanentes de la cama hidráulica, así como un descenso de la cota del cauce, lo anterior es debido a la

falta de obras de protección en el cauce, el fenómeno por socavación es debido a que en la cama hidráulica, al momento de generarse la conducción del caudal pico a través de la bóveda, en estos tramos se generan vórtices e inestabilidad del comportamiento hidráulico, aumentando de manera significativa la capacidad de arrastre y el esfuerzo cortante del flujo erosionando el material subyacente a la cama hidráulica (ver **Fotografía N°35**).

**Fotografía N°35.** Vestigios de losa de cama hidráulica y descenso en la cota del cauce, entre estacionamientos 0+445 a 0+465.

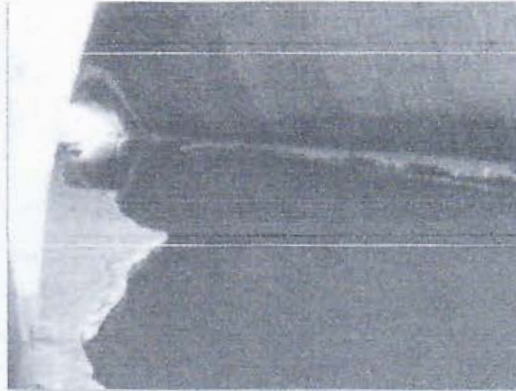
- **Porción entre Estacionamientos 0+505 y 0+590:** En este tramo se identifica una reducción de la sección hidráulica de la Bóveda, así como el cambio en el sistema constructivo los cuales están conformados por elementos monolíticos de concreto reforzado colados in situ. Este tramo no fue posible recorrerlo ya que la cama hidráulica es inexistente en toda la longitud de este tramo, hasta la descarga. Se infiere que al igual en sectores hacia aguas arriba la cota de cauce se encuentra por debajo de los 2.00 metros con respecto al nivel tirante o espejo de agua (ver **Fotografía N°38**).

**Fotografía N°38.** Condición general en porción entre estacionamientos 0+505 y 0+590.

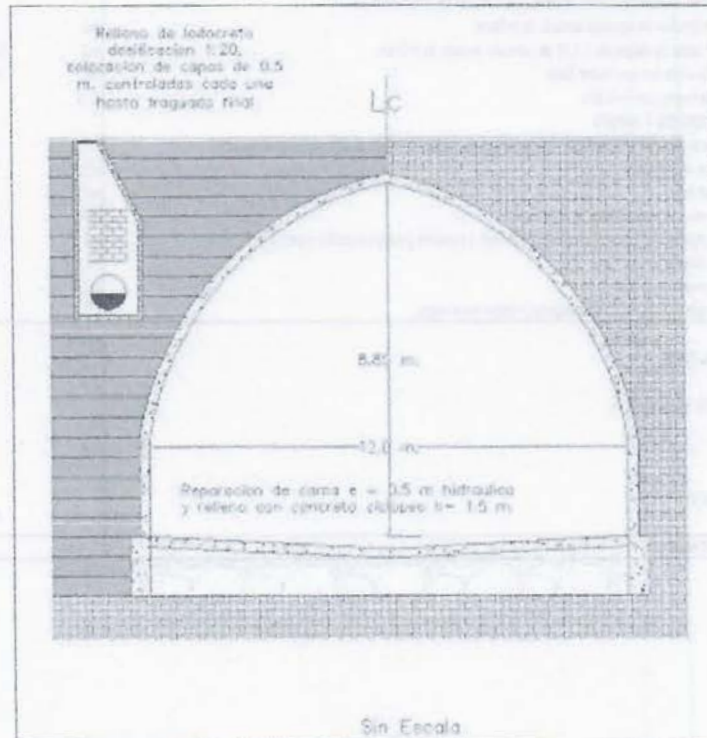
**Figura 2.** Esquema de reparaciones en sector de Senda No 8.

Senda No.8, ya que dadas las condiciones del sitio, las soluciones presentadas son complementos entre sí. En la **Figura 2** se presenta el esquema genera de las obras a realizar.

- A Mediano Plazo se deberá realizar la reparación integral de toda la bóveda, dados los daños observados a lo largo de la misma. De no atenderse estos se corre el riesgo que se originen similares fenómenos como los ocurridos en Sendas No. 10 y No. 8.
- Dentro de las labores de reparación se deberá considerar la construcción de pozos de inspección que permitan establecer un plan de mantenimiento preventivo y/o correctivo.
- Debido a las problemáticas suscitadas, **es imperativo que ANDA** realice una evaluación de las conexiones del sistema de aguas negras de la zona para prevenir otros puntos de hundimiento por pérdida de material a causa de filtraciones del mismo sistema.

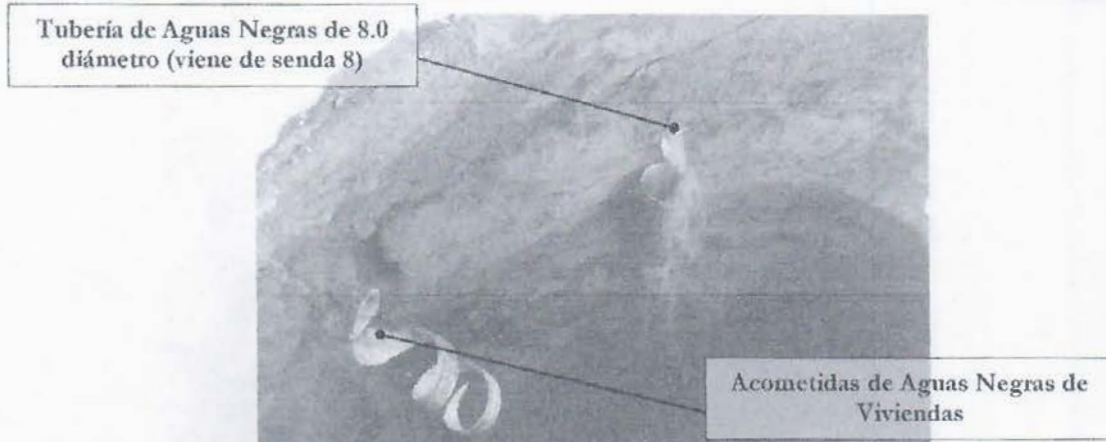
- En el interior de dicha oquedad se pueden observar tuberías plásticas de 8.0 pulgadas de diámetro, las cuales pertenecen al sistema de alcantarillado sanitario de las viviendas ubicadas sobre la Senda No. 8, lo cual actualmente se encuentran drenando agua de las viviendas, lo que causa que siga erosionándose las paredes internas del hueco.

Figura 3. Tuberías de aguas negras ubicadas en Senda 8.

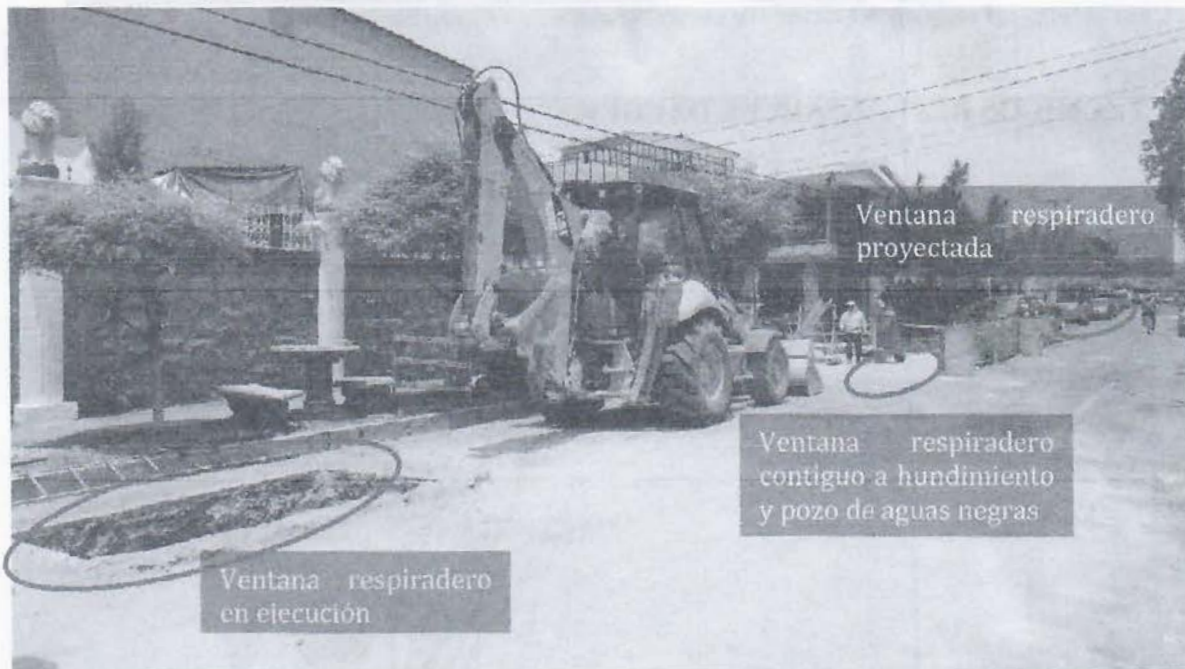
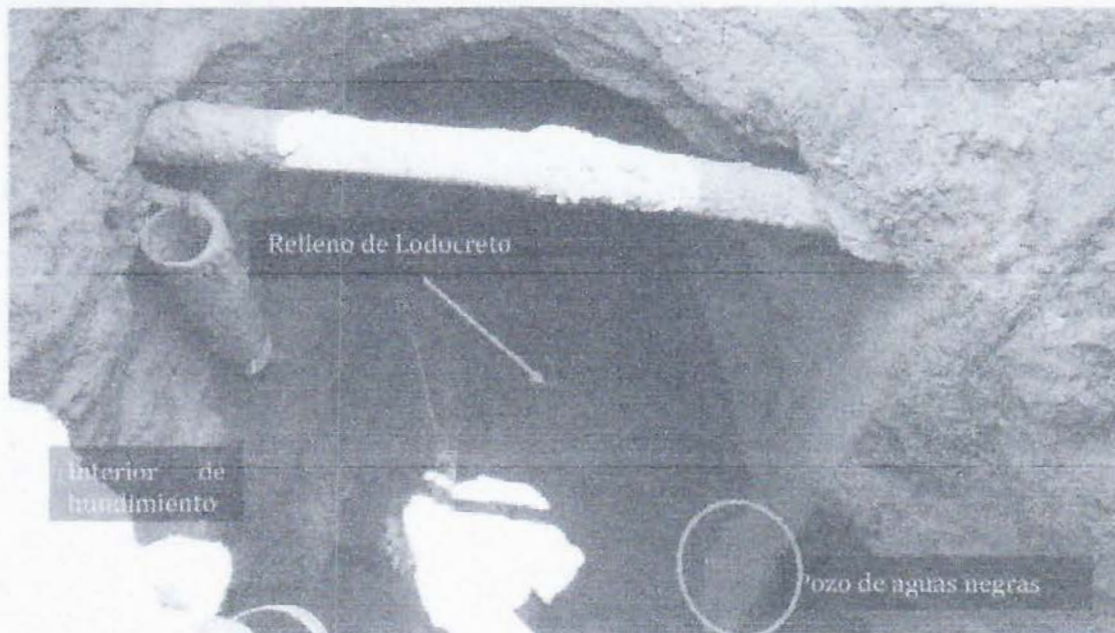
Fotografía 3. Ubicación de ventanas respiraderos separadas por 20 m entre sí
