INFORME TÉCNICO:

INSPECCIÓN A TALUD DE LA
COMUNIDAD TANQUE SECO,

AYUTUXTEPEQUE, SAN

San Salvador, 18 de Junio de 2019

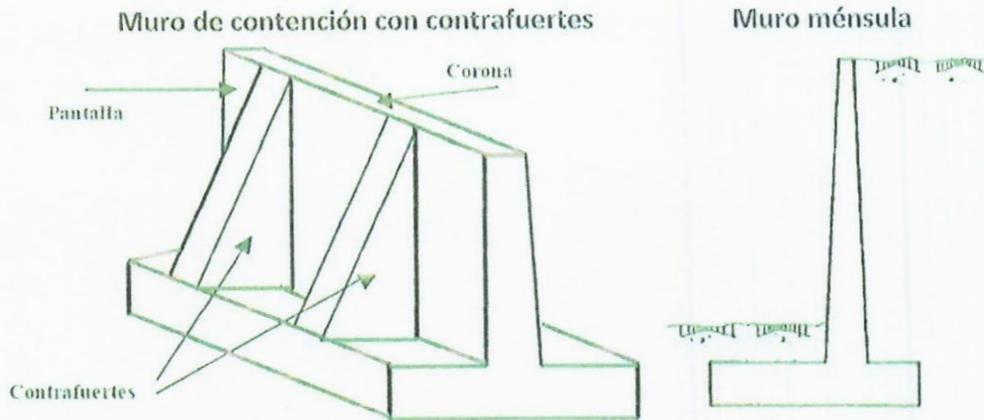
Imagen 3. Ejemplo de un muro de contención con contrafuertes y un muro ménsula

- Realizar un levantamiento topográfico y un estudio geotécnico para obtener las propiedades mecánicas del suelo y así poder hacer un diseño y del muro.
- Dado a que la extensión del talud es bastante, la intervención puede ser realizada en tres etapas: interviniendo cada vez una longitud aproximada de 50 m y comenzando por la zona más crítica.
- Dada la altura del talud es recomendable el uso de muros de contención con contrafuertes o muros tipo ménsula, pero esto también deberá ser validado considerando los datos del estudio geotécnico.
- Es recomendable que para realizar las obras en el talud se incluya solventar la situación de legalidad de las propiedades.
