REF. No. MOP-DACGER-SPOP-004-2019

INFORME DE INSPECCIÓN

**INSPECCIÓN DE EVALUACIÓN DE DAÑOS EN PUENTE SOBRE QUEBRADA ACESECO,
COLONIA FLORIDA, MUNICIPIO Y DEPARTAMENTO DE SAN SALVADOR**

MARZO DE 2019

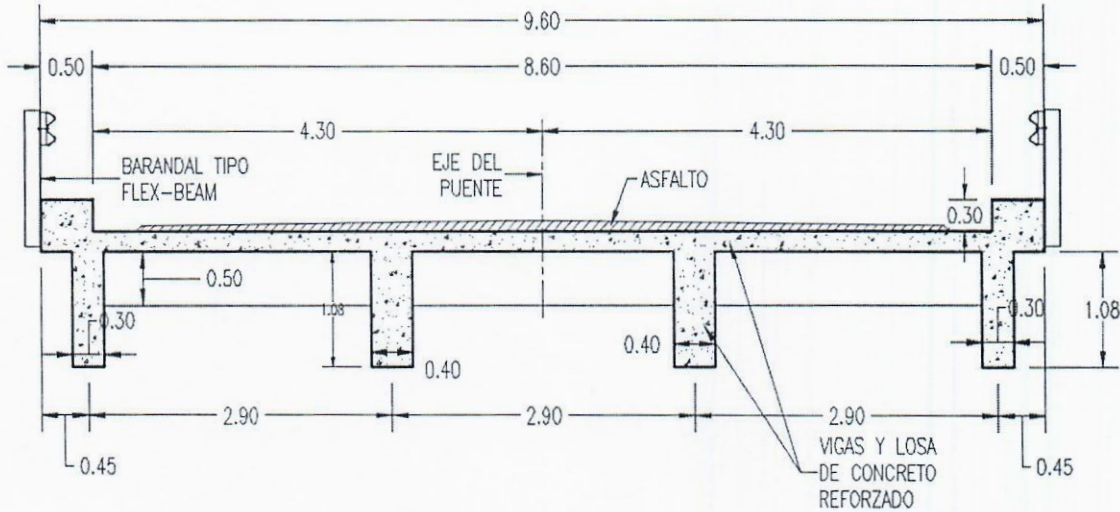
Imagen N° 2. Sección tipo de puente de concreto armado propuesto.

- Reemplazar el actual puente por uno de carácter permanente, con una longitud mayor a 26.00 metros. Deberá contar con barandales de protección y aceras para circulación peatonal. Se sugiere la construcción de un puente de concreto armado, con una sección similar a la que se muestra en la Imagen N° 2.
- Al considerar un puente permanente, se deberán construir elementos de apoyo para el mismo, es decir estribos y aletones de protección, apoyados por debajo del nivel del lecho de la quebrada. Se deberán considerar además muros de protección para las márgenes de la quebrada, tanto hacia aguas arriba como hacia aguas abajo.
