**MOPT-DACGER-020-12/02/2020**

**REF. No. MOP-DACGER-SD-025-2019**

**INFORME DE INSPECCION A COLONIA SANTA LUCIA Y COMUNIDAD BELEN  
DEBIDO A PROBLEMATICA EN DEFICIENCIA DE DRENAJES, MUNICIPIO DE  
ILOPANGO, DEPARTAMENTO DE SAN SALVADOR**

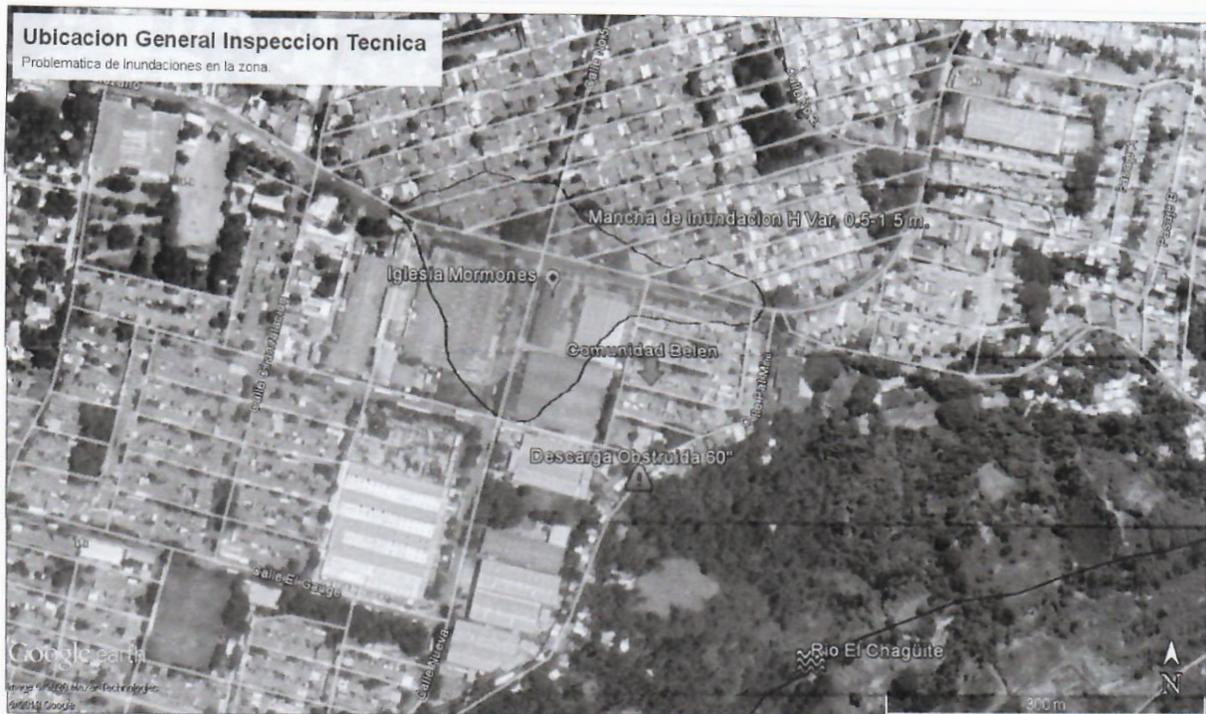
**FIGURA N°1.** Esquema general inspección realizada en Colonia Santa Lucia y Comunidad Belén.  
Fuente: Elaboración Propia con Imagen Google

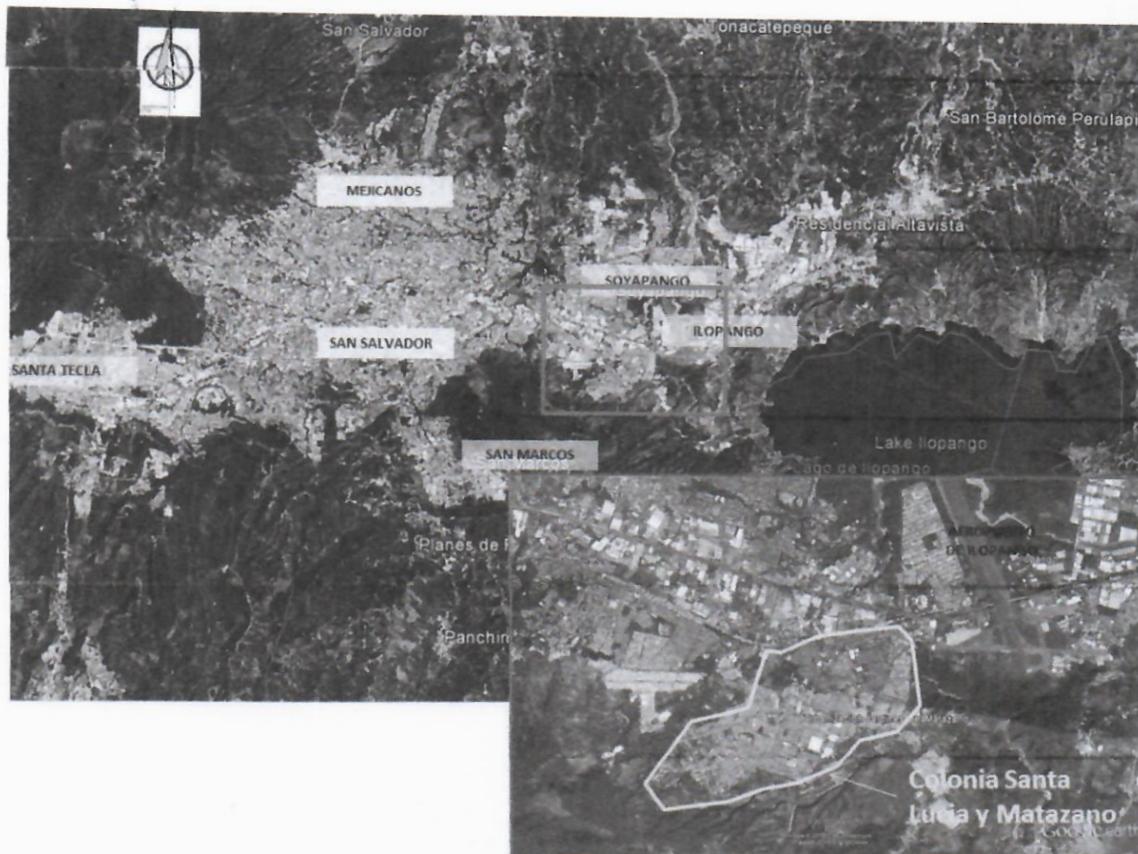
La zona que presenta inundaciones corresponde a Colonia Santa Lucía del municipio de Ilopango, así como parte de Colonia El Matazano del municipio de Soyapango, ver **Figura 1**.

**Figura 1.** Esquema de ubicación de zona de inundación en colonias Santa Lucía y Matazano
