Asunto: Remisión de informe de inspección en talud de Brisas del Sur,
Soyapango

MINISTERIO DE
OBRAS PÚBLICAS
Y DE TRANSPORTE**REF. No. MOP-DACGER-040-2020****INSPECCIÓN TÉCNICA: DESLIZAMIENTO EN TALUD DE COLONIA
BRISAS DEL SUR, PASAJE 8 SOYAPANGO.****1. DATOS GENERALES**

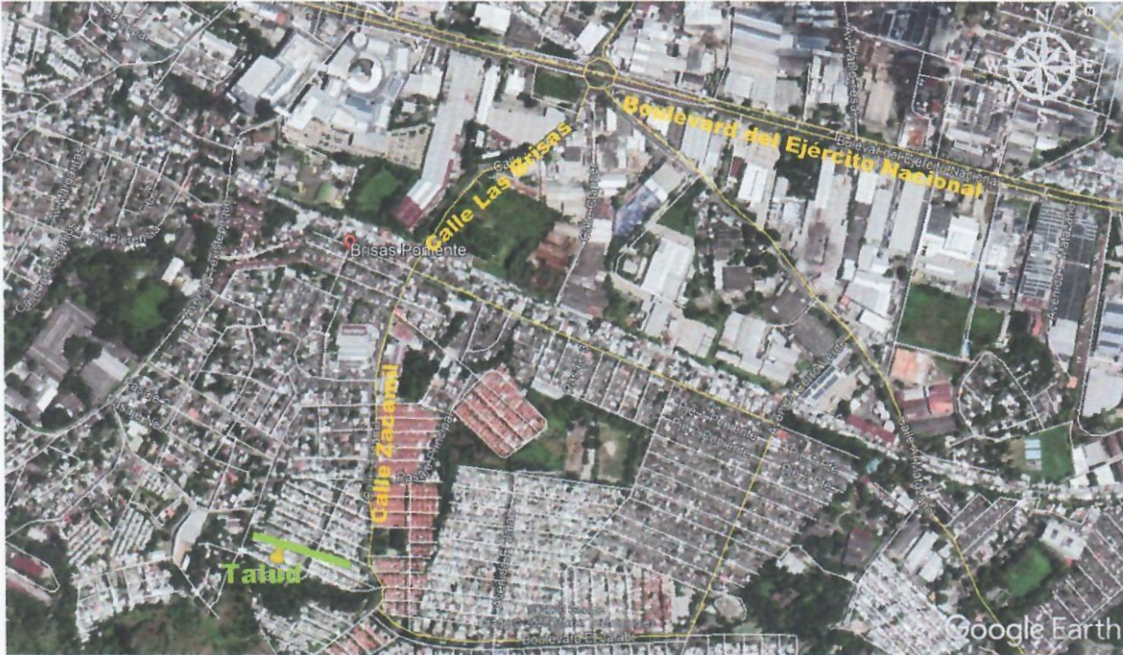
Imagen 1 Ubicación de general de problemática.
