INFORME DE SOLICITUD No. 051-2021

“CONSTRUCCIÓN DE OBRAS DE PROTECCIÓN EN COLONIA SANTA LUCIA, INTERSECCIÓN DEL FINAL DE LA CALLE PRINCIPAL Y AVENIDA SANTA LUCIA, MUNICIPIO DE ILOPANGO, DEPARTAMENTO DE SAN SALVADOR” CÓDIGO 7214

PERFIL DEL PROYECTO

1. **OBJETO DEL INFORME:** Constar el avance de la cárcava registrada en la Residencial santa lucia durante el mes de octubre.
2. **COORDENADAS:** 13°41'21.67"N 89° 7'30.52"O

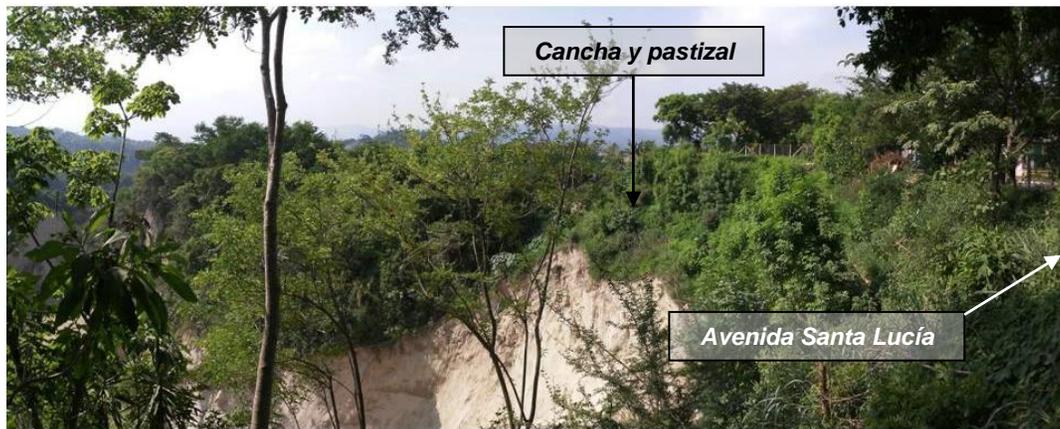
Fotografía 2. Costado sur de la cárcava Santa Lucía donde se ubica la cancha de fútbol de la colonia y las áreas de terreno que son utilizadas como área de pastoreo para ganado.

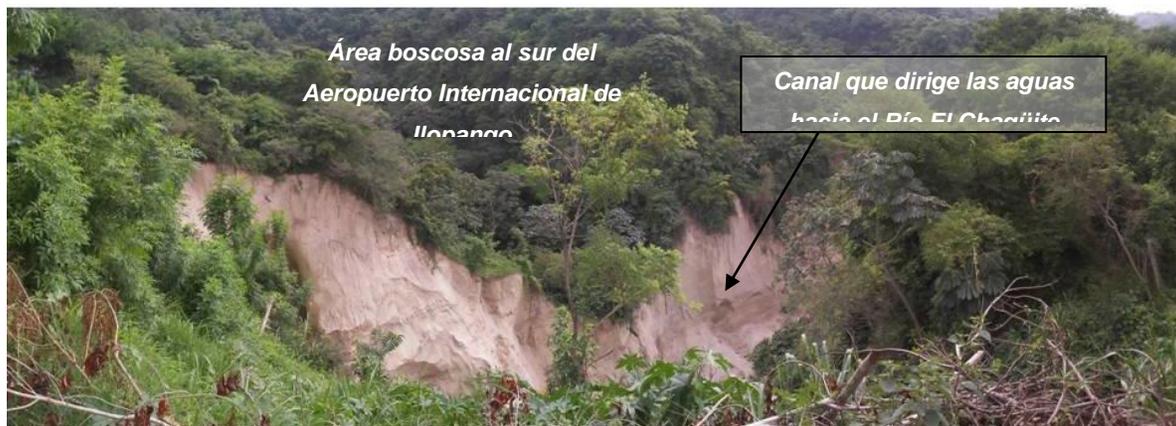
Fotografía 3. Costado norte de la cárcava Santa Lucía, zona boscosa en el lindero sur del Aeropuerto Internacional de Ilopango. Obsérvese el tipo de suelo que constituye los márgenes del canal.

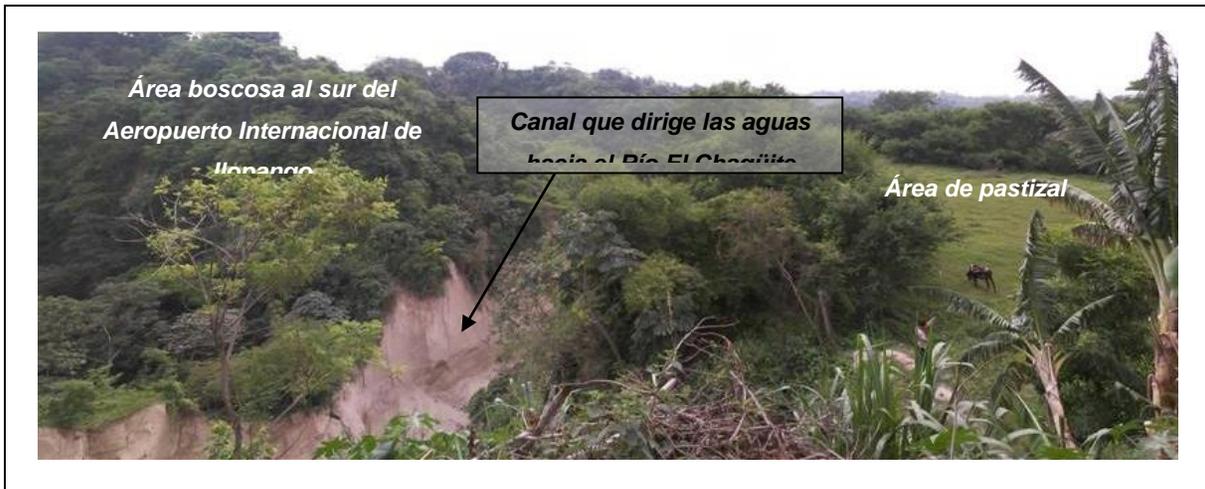
Fotografía 4. Vista de los terrenos colindantes del canal formado por las descargas. A la izquierda colindancia sur de la cárcava donde se ubican áreas de terreno que son utilizadas como área de pastoreo para ganado.

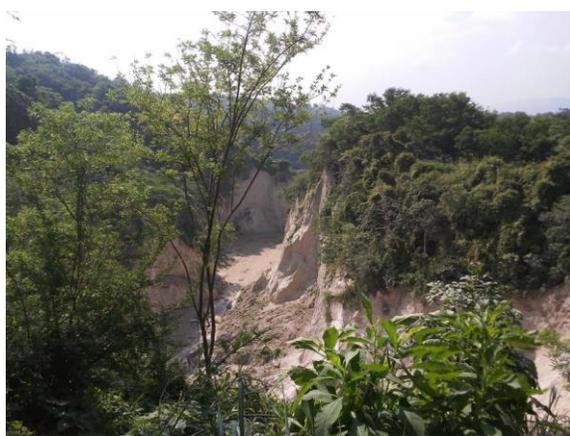
Fotografía 5. Vista desde la Av. Santa Lucía del canal generado por los efectos erosivos de las descargas de agua lluvia hacia el río Chagüite.

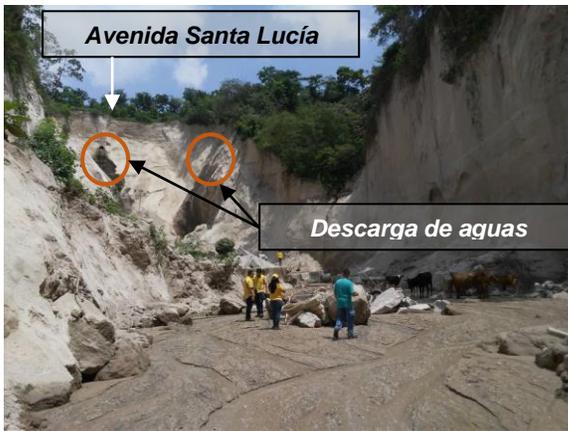
Fotografía 11. Vista de las descargas de aguas lluvias desde la parte inferior del canal hacia la Avenida Santa Lucía.

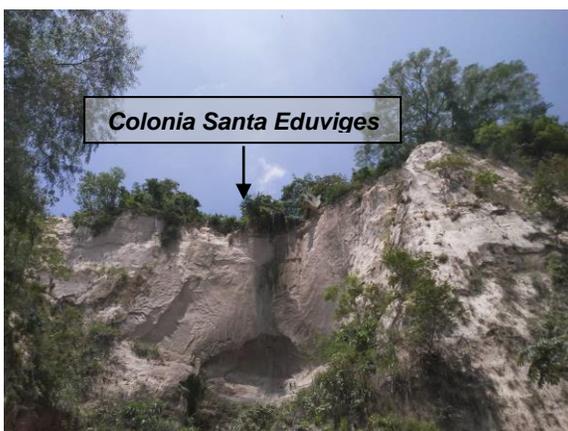
Fotografía 13. Descarga de aguas de la colonia Santa Eduvigis en la margen sur del canal.

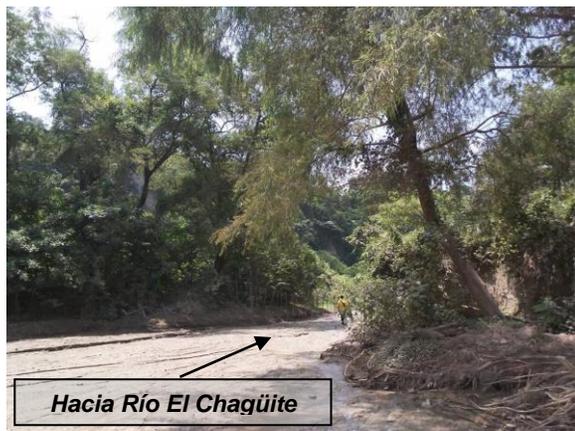
Fotografía 14. Área donde circulan las aguas de las descargas hacia el Río Chagüite ubicado a 850 m.

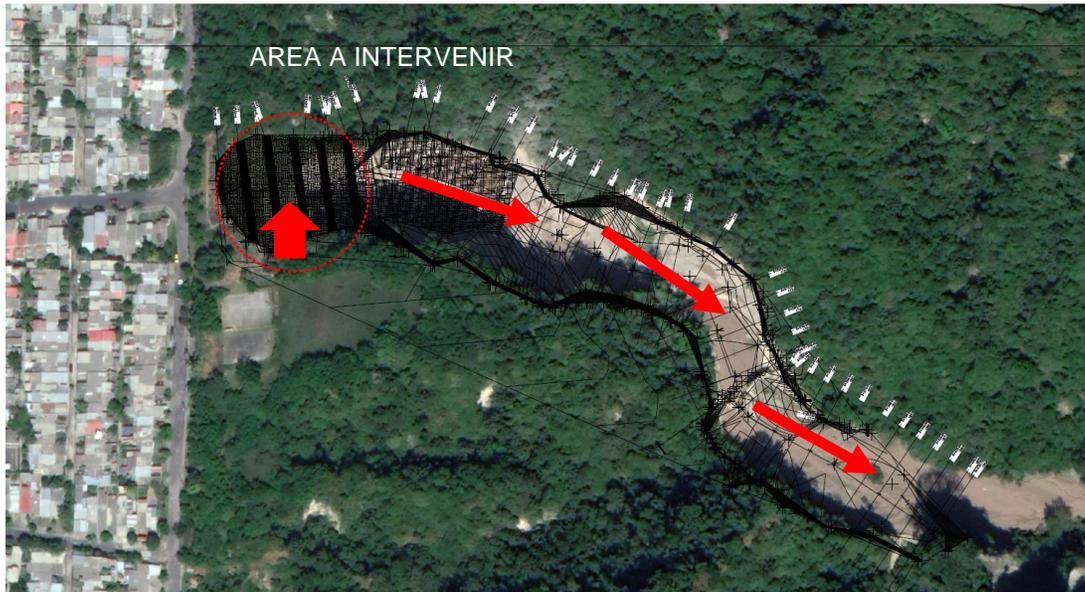
Ubicación específica del lugar afectado por la cárcava:

Se hizo un recorrido en dicha área de influencia de la cárcava que conlleva las aguas residuales y de aguas lluvias al cauce de la quebrada que lleva aguas abajo hacia el río El Chagüite, verificando que ha habido desprendimientos de taludes, así como daños a infraestructura hidráulica que se había colocado en su debido momento en el estacionamiento 0+000 al 0+060, se hizo el recorrido total del cauce que son en total aproximadamente 434 m de largo, observando que las obras a realizarse en este momento será en la parte del inicio de la cárcava de lado Poniente contiguo a la calle principal de la Avenida Santa Lucía.

La cárcava de la colonia Santa Lucía se ubica en la intersección de la calle principal y la avenida Santa Lucía, sector donde este Ministerio realizó obras de mitigación en el año 2008 que sirven como antecedente para las mejoras pertinentes que se realizarán este año con lo cual se verifica nuevamente no habrá afectaciones a terrenos.

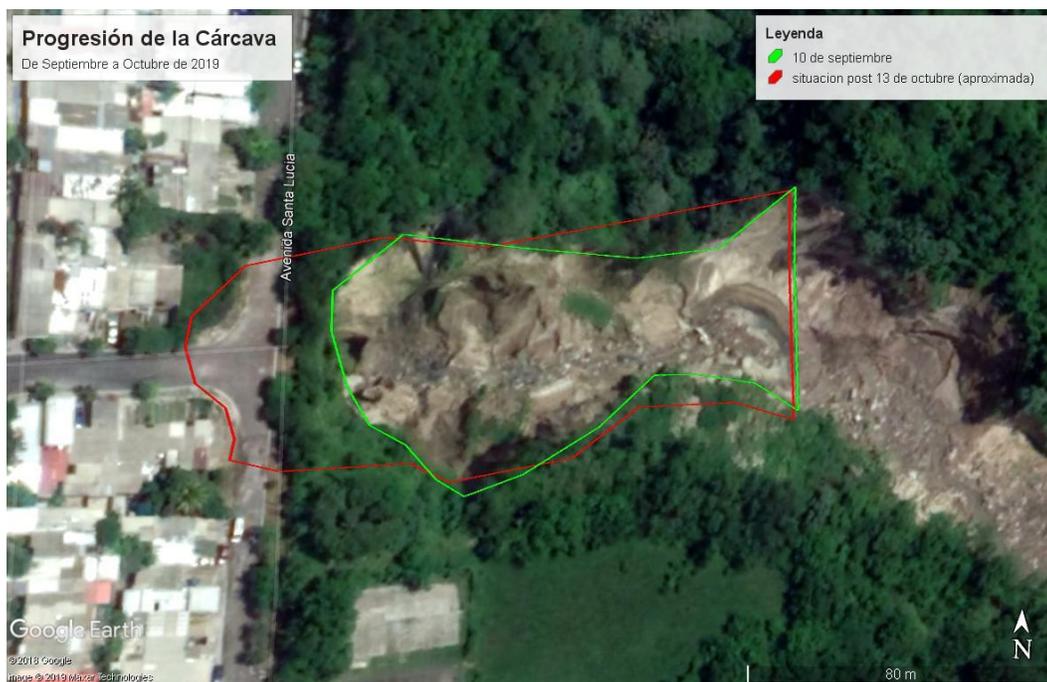
Figura 2. Evolución de la cárcava.

La Cárcava de la colonia Santa Lucia, específicamente en la intersección de la Avenida Santa Lucia y Calle Principal, ha venido aumentando sus dimensiones a consecuencia de la alta tasa de erosión, debido a la inadecuada canalización del sistema de drenaje de la colonia, la cual genero erosión sucesiva en el rostro externo formando múltiples planos de falla a medida esta aumenta en dimensiones, lo anterior queda evidenciado, en uno de los informes previos realizado por DACGER, en el cual se realiza una visita de inspección a la zona, el día 30 de Mayo del presente año, informe No. **REF. No. MOP-DACGER-009-2019**, el cual se realizó a consecuencia de un sismo suscitado la madrugada de ese día.
