MOPT-DACGER-569-23/11/2021

**Asunto:** Remisión de información solicitada

**REF. No. VMOP-DACGER-070-2021**  
**INSPECCIÓN TÉCNICA EN TALUD COLINDANTE CON EDIFICIOS DEL 74**  
**AL 79 DEL CENTRO URBANO JOSÉ SIMEÓN CAÑAS Y CALLE LAS**  
**MARGARITAS, ZACAMIL, MEJICANOS.**

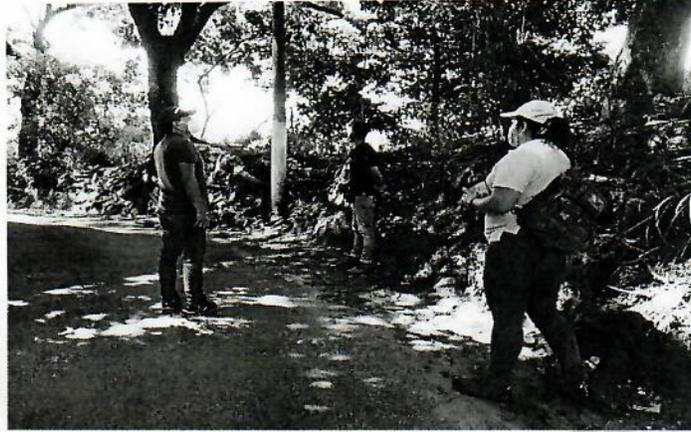
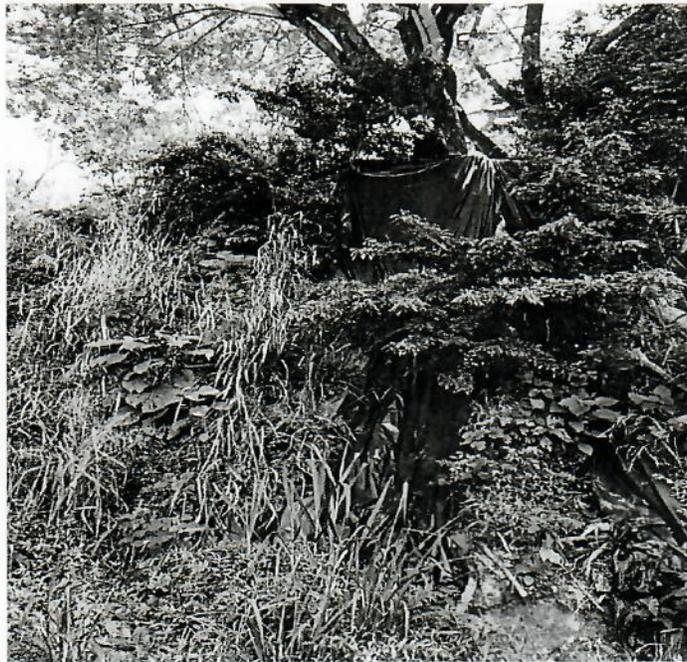
Registro  
fotográfico

Gestión social realizada	<p>Se realizó enlace con el presidente de la Directiva, informándole sobre el objetivo de la visita.</p> <p>Se realizó el recorrido con personal técnico de DACGER y representantes comunitarios.</p> <p>Indagación a cerca de los hechos ocurridos desde el inicio del problema hasta la actualidad, así como también sobre las gestiones realizadas por la comunidad a la municipalidad.</p> <p>Se orientó el procedimiento a seguir con la municipalidad, Protección Civil Nacional y Ministerio de Obras Públicas.</p>
Propuesta de abordaje	<p>Se recomienda a los habitantes que realicen gestión con la Alcaldía Municipal para solicitar poda de árboles y disminuir el peso del talud.</p> <p>Remitir el caso a la Dirección General de Protección Civil Nacional, para realizar proceso y obtener fondos.</p> <p>Crear mesa de seguimiento en conjunto con la Municipalidad, comunidad para proponer medidas que mitiguen la problemática mientras se tenga alternativa definitiva.</p>
