INFORME DE INSPECCIÓN

**PROBLEMÁTICA DE DEGRADACIÓN DE MARGEN IZQUIERDA EN RÍO SUMPA Y
EVOLUCIÓN DE CARCAVA, FINAL CALLE VERACRUZ, REPARTO LOS SANTOS I,
MUNICIPIO DE SOYAPANGO, DEPARTAMENTO DE SAN SALVADOR.**

OCTUBRE DE 2014

REF. No. MOP-DACGER-064/2014.

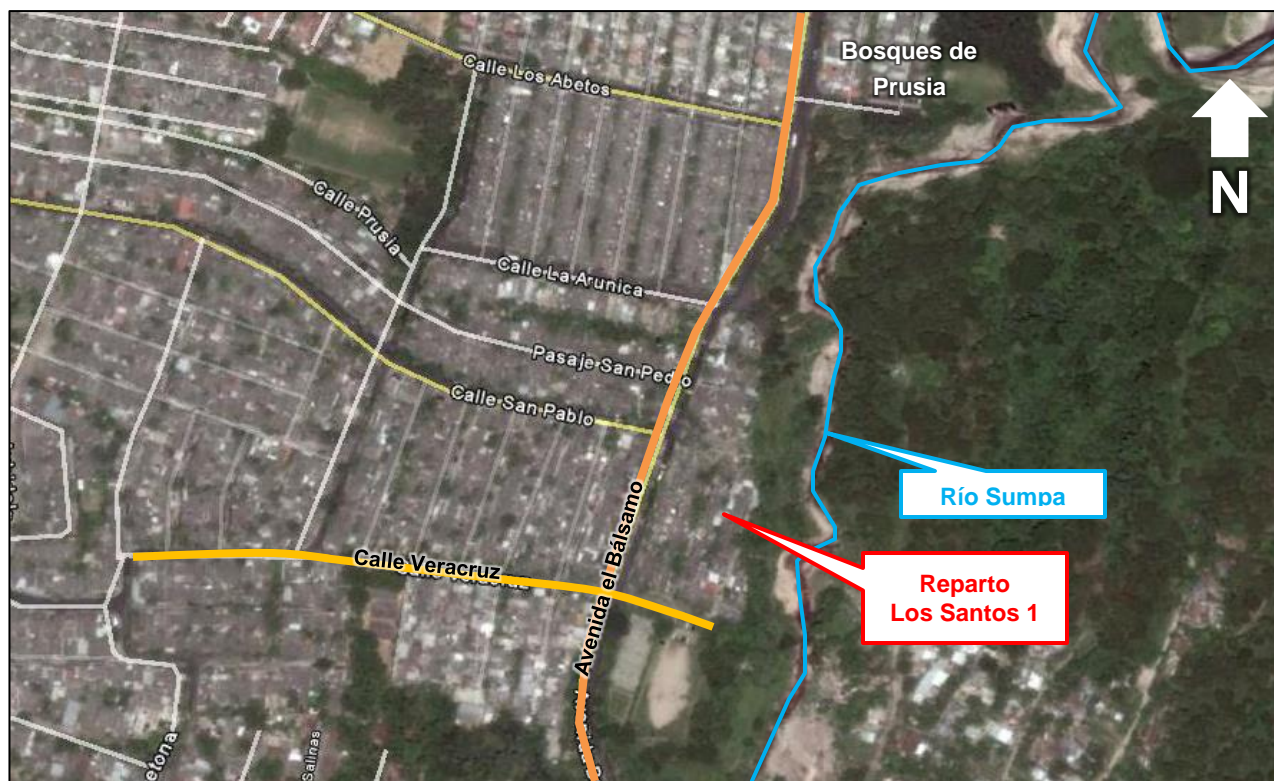
Imagen 1. Esquema de ubicación de sector sur Reparto Los Santos y tramo inspeccionado

El segundo sector inspeccionado corresponde a un tramo de 160m. de la margen izquierda del Río Sumpa, sector comprendido entre el final de la Calle Veracruz y final Calle San Pablo (ver **Imagen 1**), en dicho sector se observó una degradación severa de la margen producto de la socavación al pie de talud y derrumbes subsecuentes inducida por la formación de un sistema de meandros; presentándose un tramo crítico de aproximadamente 100m. de longitud ubicado entre final Calle Veracruz y final Pasaje San Miguel, sector correspondiente a la franja cóncava sujeta a socavación en el meandro de mayor curvatura, con taludes que alcanzan los 15 metros de altura (ver **Imagen 6**).
