**INFORME TECNICO:
EVALUACION DE DAÑOS Y RIESGO
EN BOVEDA SOBRE QUEBRADA
CHILISMUYO, MUNICIPIO DE SAN
SALVADOR, DEPARTAMENTO DE
SAN SALVADOR**

MOP-DACGER-003/2011

MINISTERIO DE OBRAS PÚBLICAS, TRANSPORTE, VIVIENDA Y DESARROLLO URBANO

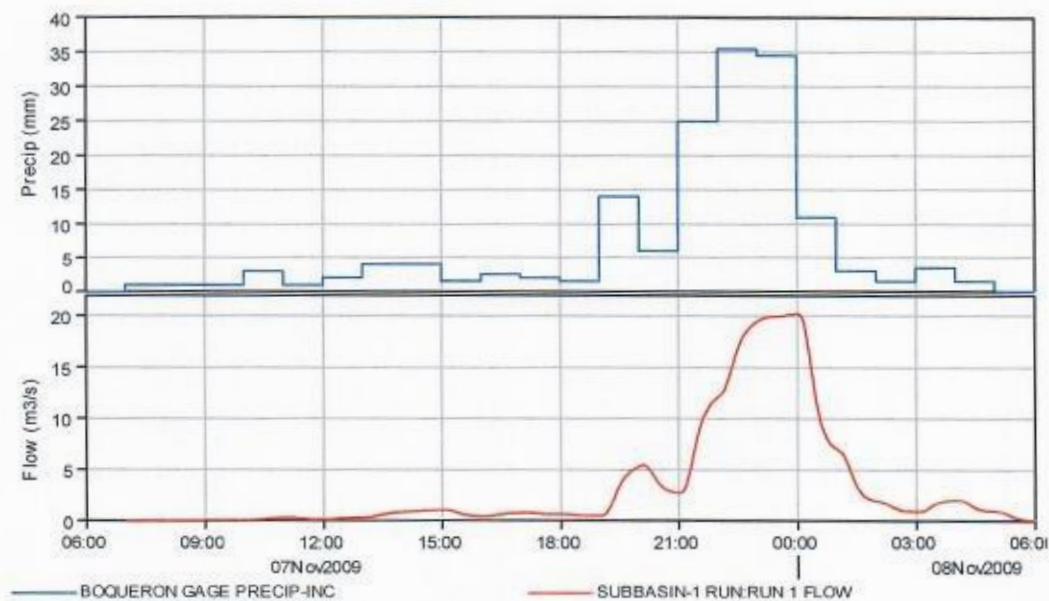
Figura 3. Hidrograma de generado por la TT Ida a la entrada de la bóveda.

Como resultado, el modelo presenta un hidrograma teniendo como máximo un caudal de 20.28 m³/s. Véase figura 3

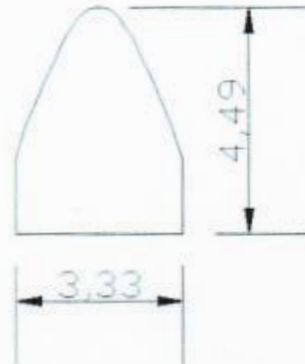
Figura 4. Sección de bóveda a la entrada

Con el caudal máximo generado y la velocidad calculada en la tabla 1, se tiene que se necesitaría un área aproximada de 6.44 m² para conducir el flujo, por lo que en la sección inferida mostrada en la figura 4 el flujo alcanzaría un nivel aproximado de 2m.
