REF. No. VMOP-DACGER-088-2021
INSPECCIÓN TÉCNICA EN CENTRO ESCOLAR CASERÍO LAS VICTORIAS,
CANTÓN AMAYO, LA LIBERTAD.

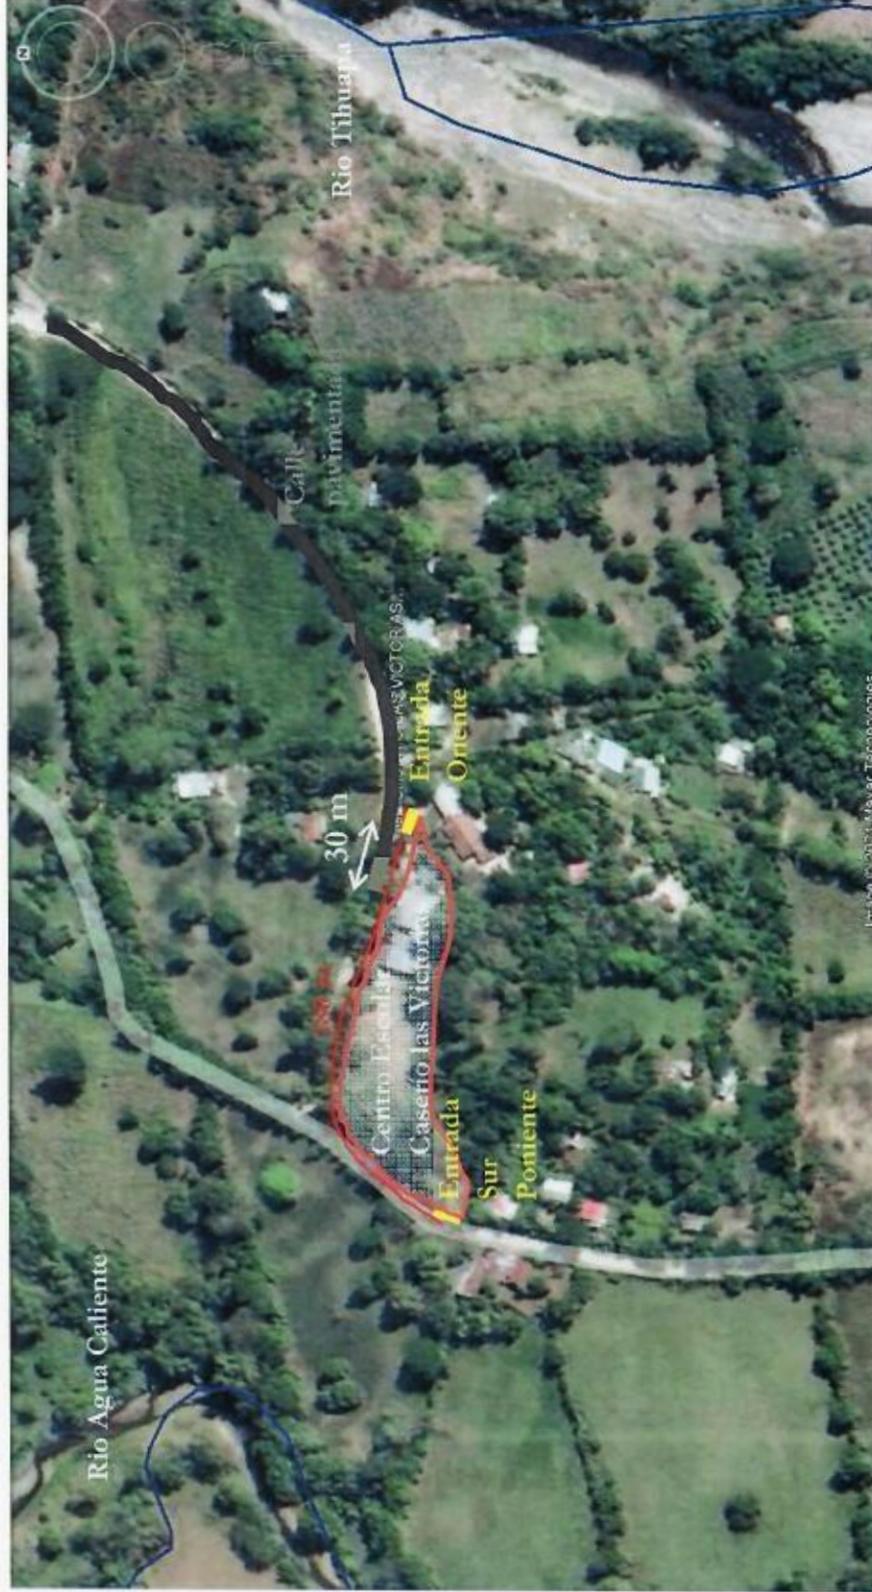
Imagen 2 Ubicación específica de la problemática

El Centro Escolar colinda con la calle que conduce hacia Amayo y hacia Caserío Las Victorias (Ver **Imagen 2**) notando que a lo largo de dicho perímetro presenta diferentes problemáticas: a 30 m de la entrada Oriente del centro escolar se está creando una cárcava producto de la erosión hidráulica de una canaleta inconclusa de la calle, la que, de acuerdo a lo comentado por los habitantes del sector, esta inconclusa desde principios del 2021, por lo que la erosión ha dañado el talud del centro escolar (Ver **Imagen 3**).
