### 3. ESTUDIO GEOTÉCNICO

A continuación, se presentan el estudio geotécnico realizado para el Proyecto denominado: "CONSTRUCCIÓN DE OBRAS DE PROTECCIÓN EN COLONIA SANTA LUCIA, INTERSECCIÓN DEL FINAL DE LA CALLE PRINCIPAL Y AVENIDA SANTA LUCIA, MUNICIPIO DE ILOPANGO, DEPARTAMENTO DE SAN SALVADOR". La campaña geotécnica realizada corresponde a la propuesta realizada por el consultor en vista de las condiciones encontradas en el sitio, y específicamente consta de una combinación de Sondeos de Penetración Estándar y de Pozos a Cielo Abierto para conocer las condiciones y propiedades mecánicas del sub suelo. Dicha información ha sido un insumo importante para el diseño de las obras del sitio estudiado.

### **3.3. DIAGNÓSTICO DEL PROBLEMA**

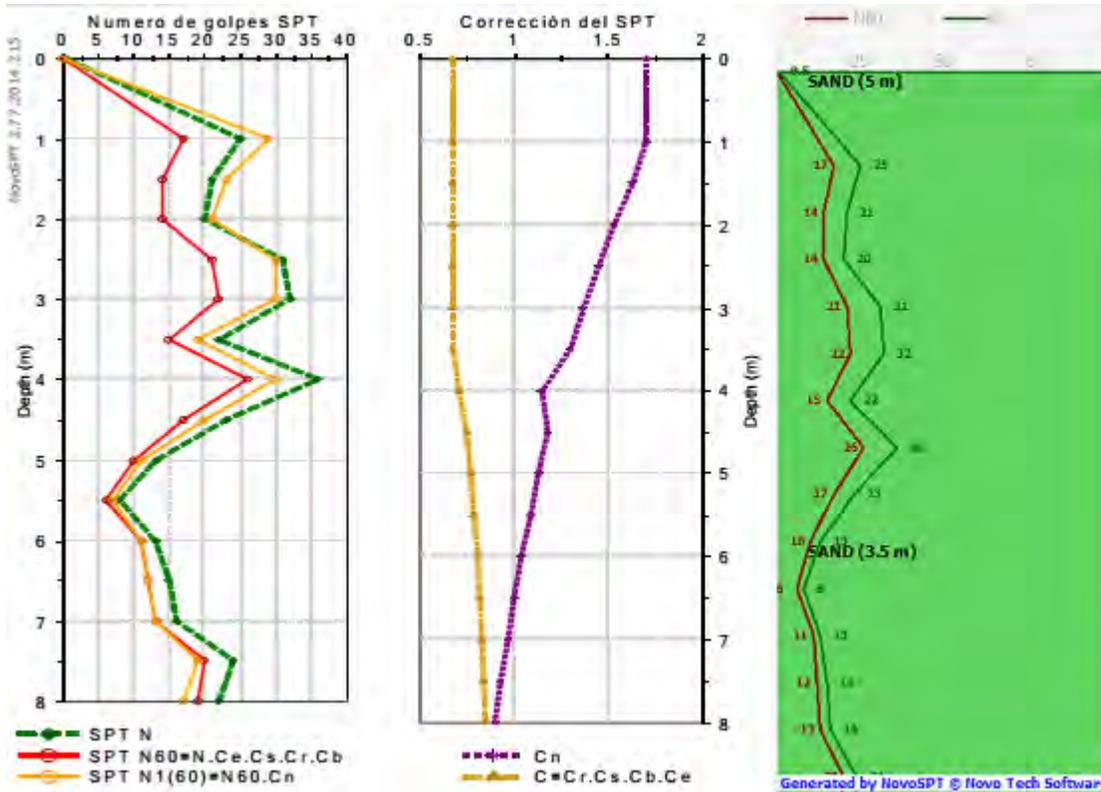
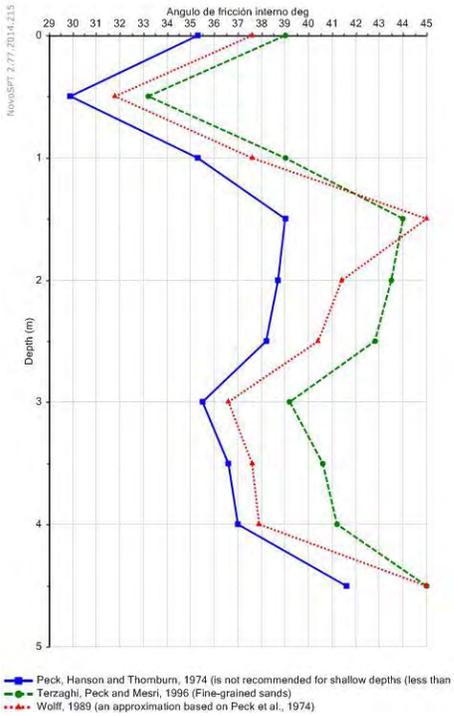
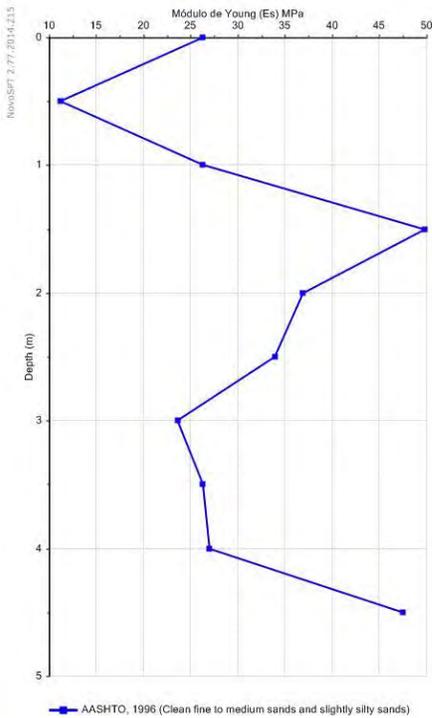
SONDEO SPT 1

Valor promedio = 39°

Valor promedio = 30.9 Mpa.

En los sondeos SPT se encontraron predominantemente suelos semidensos, a excepción del sondeo 2, donde los suelos son densos.

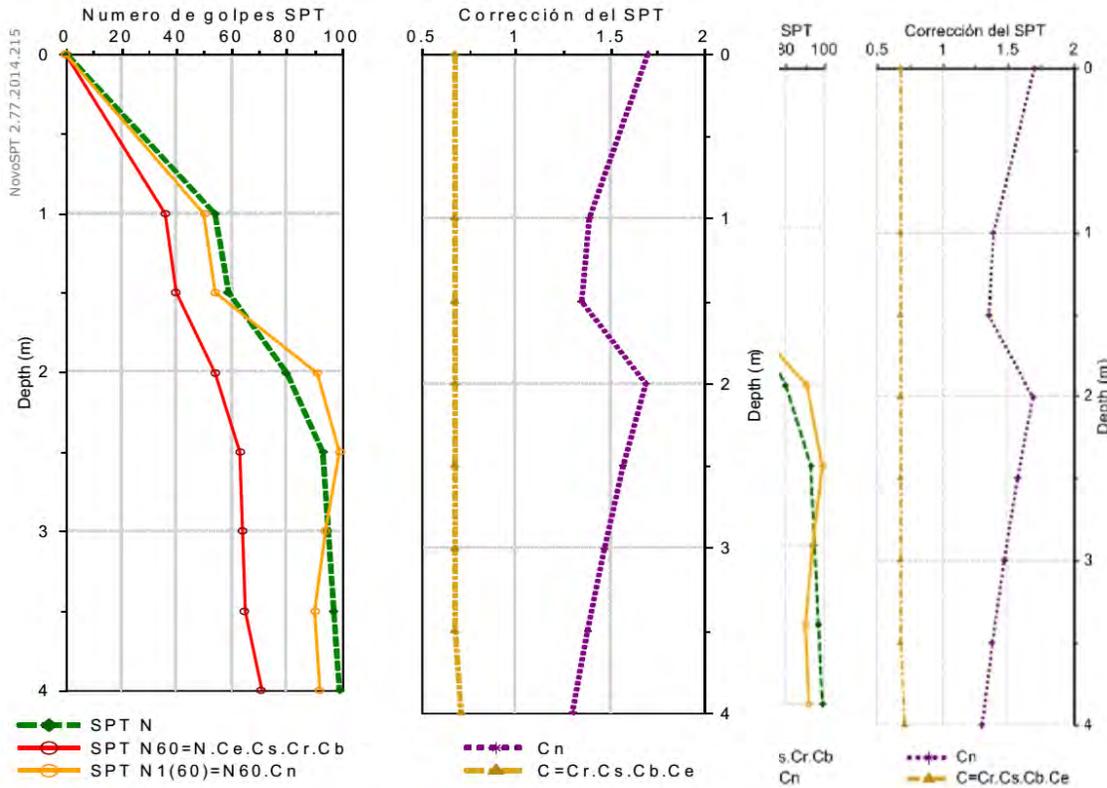
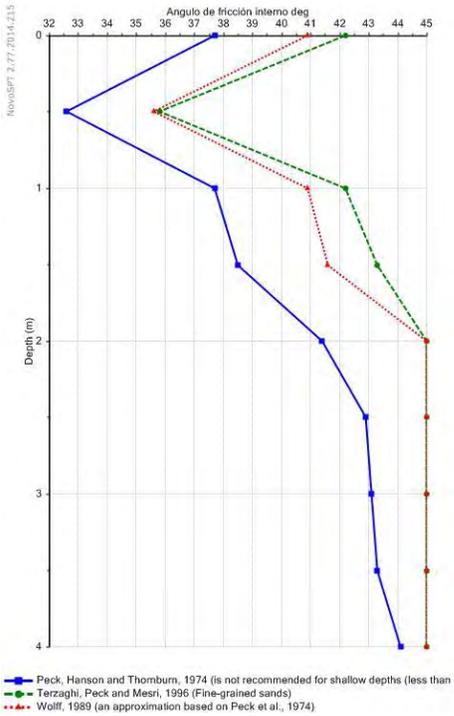
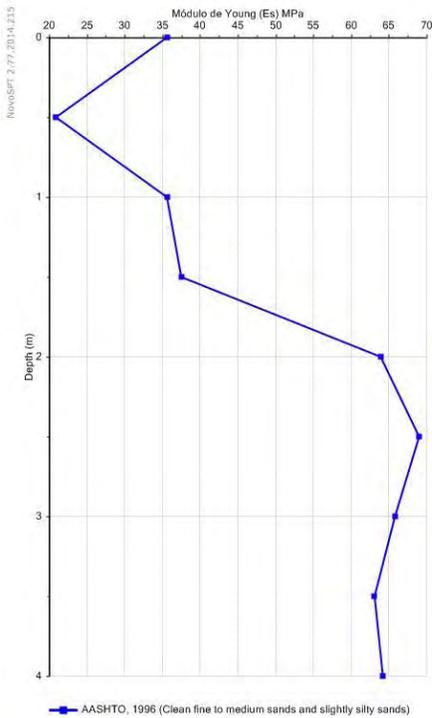
SONDEO SPT 2

Valor promedio: 42.6°

Valor promedio = 50.6 MPa.

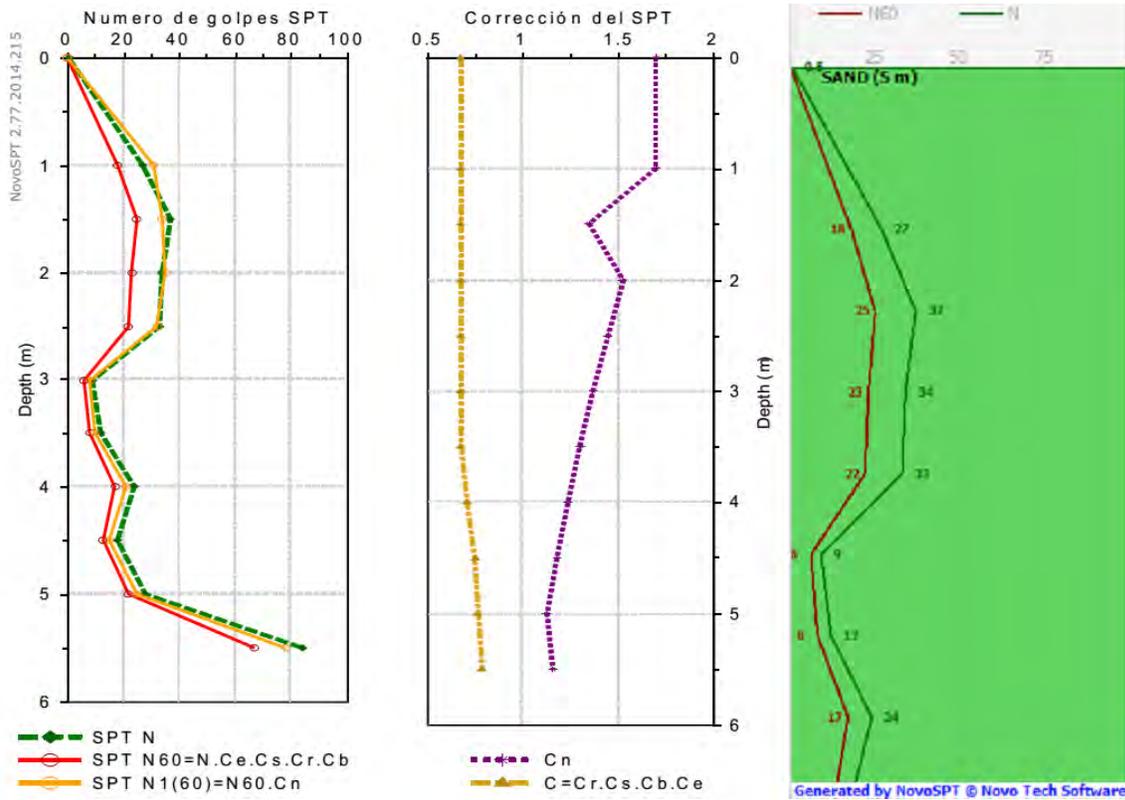
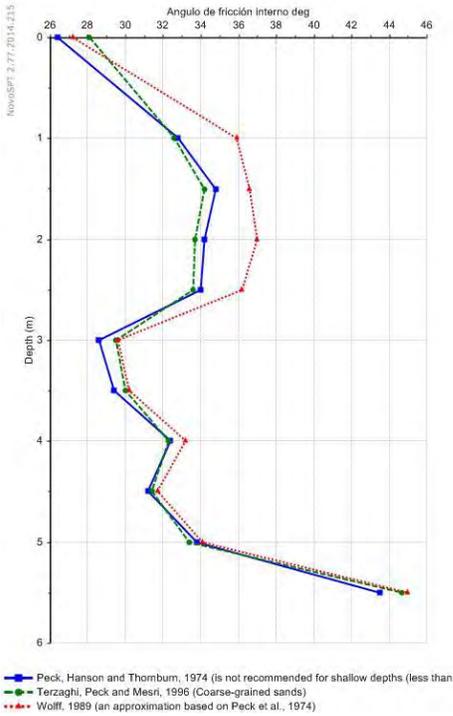
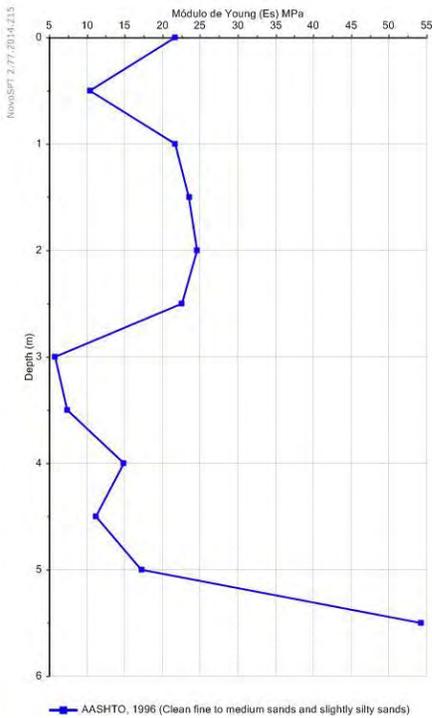
SONDEO SPT 3

Valor promedio: 34.7°

Valor promedio: 19.6 MPa.

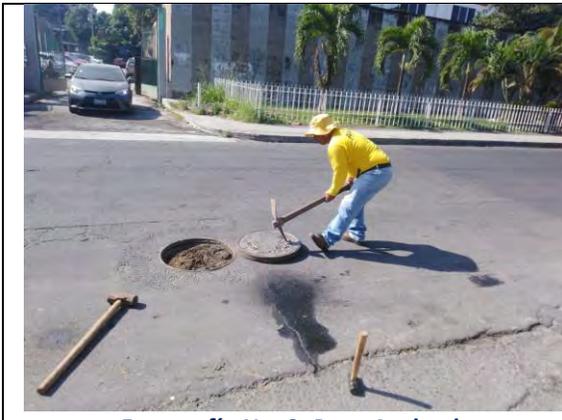
**Fotografía No. 2: Estado de Pozo en las cercanías de iglesia mormona**

**Fotografía No. 3: Pozo Azolvado**

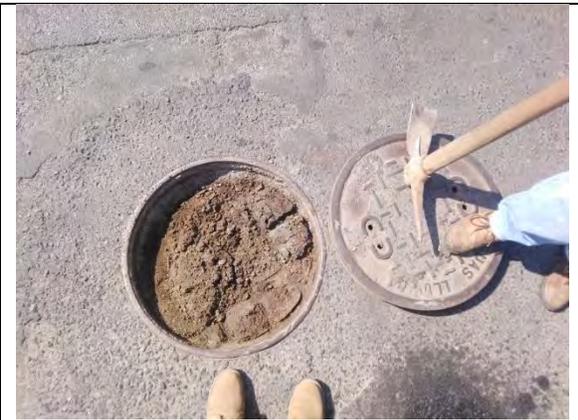
**Fotografía No. 4: Pozo Azolvado**

En el plano DS-4.1 se presenta la de ubicación de fotografías de Pozos que presentan problemas de azolvamiento.

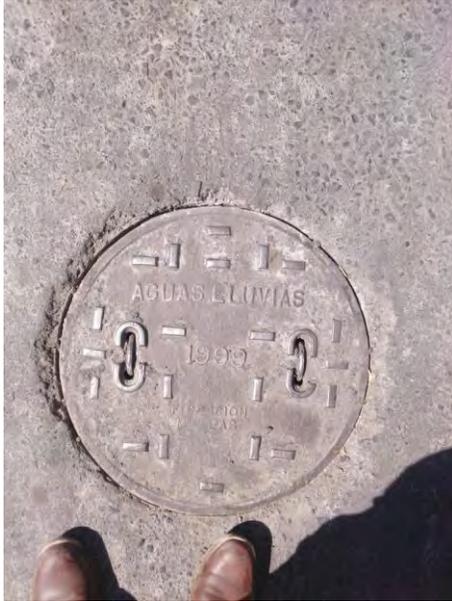
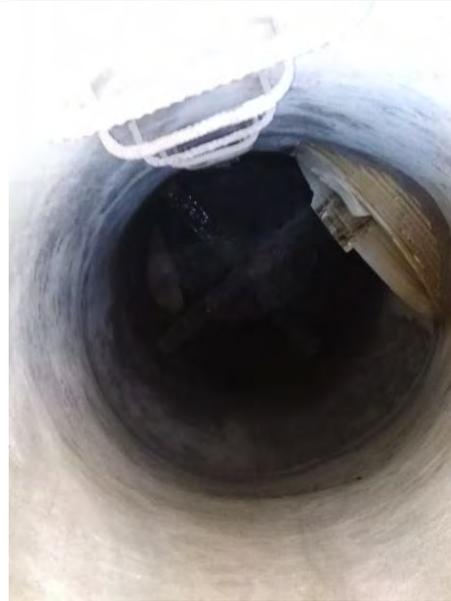
POZO DE AGUAS LLUVIAS

- Altura de pozo = 7.41m
- Ø Tubería de Entrada = 60", PVC
- Ø Tubería de Salida = 60", PVC

En funcionamiento

Pozo y tuberías se encuentran limpios

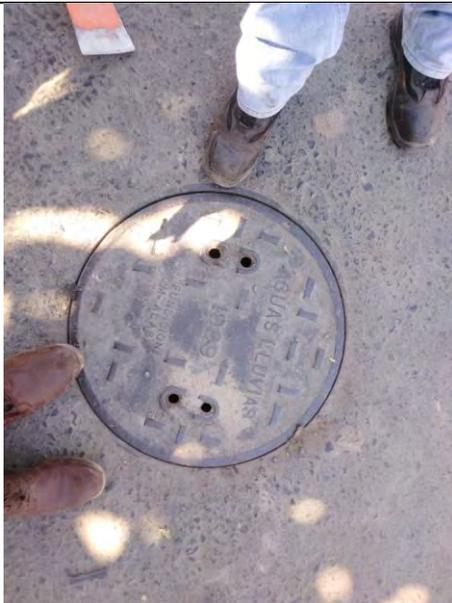
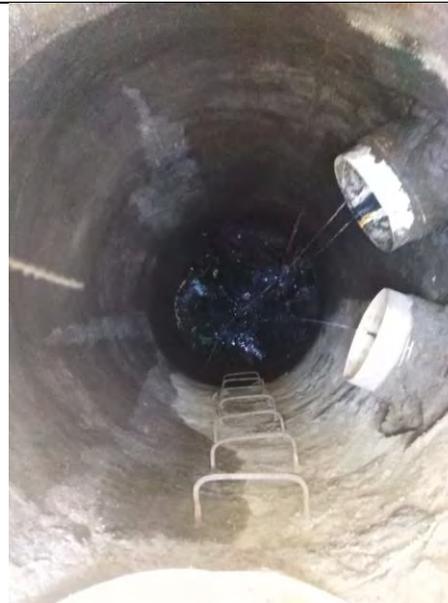
POZO No = 08

POZO DE AGUAS LLUVIAS

- Altura de pozo = 2.17m
- Ø Tubería de Entrada = 15" (x2)
- Ø Tubería de Salida = 24"

En funcionamiento

Pozo tiene basura y tuberías se encuentra parcialmente obstruidas

Limpieza de pozo y tuberías

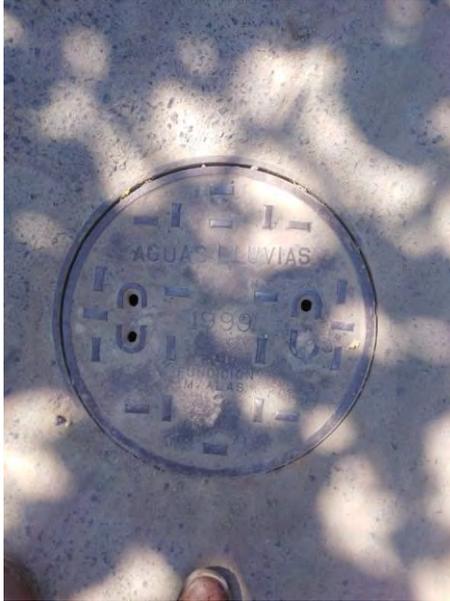
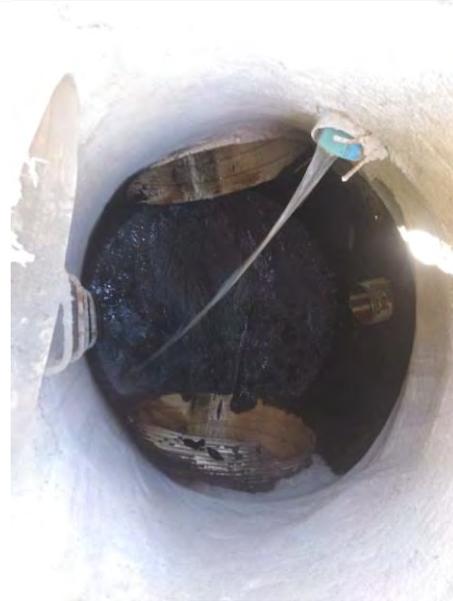
POZO No = 09

POZO DE AGUAS LLUVIAS

- Altura de pozo = 4.22m
- Ø Tubería de Entrada = 60"
- Ø Tubería de Salida = 60"

En funcionamiento

Pozo y tuberías se encuentran limpios

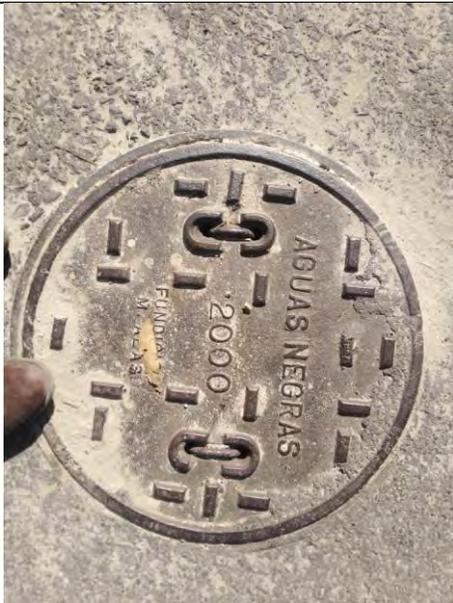
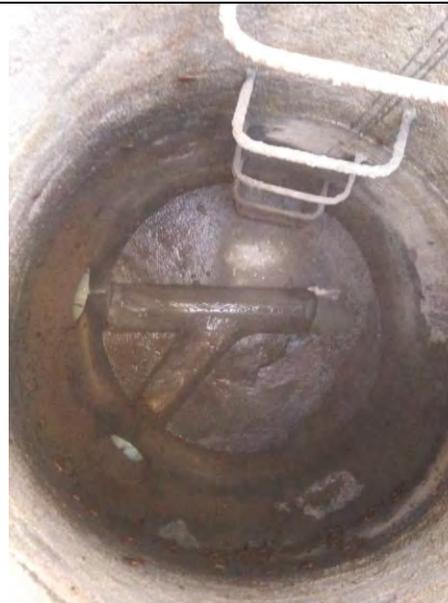
POZO DE AGUAS NEGRAS

- Altura de pozo = 2.30m
- Ø Tuberías de Entrada = 6" y 8"
- Ø Tubería de Salida = 8"

En funcionamiento

No se observan obstrucciones en pozo y tuberías

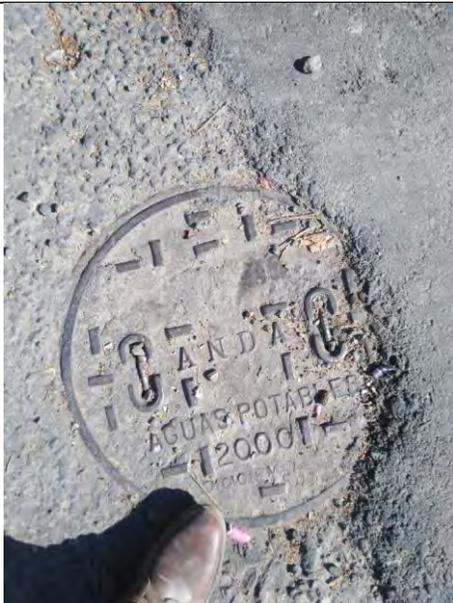
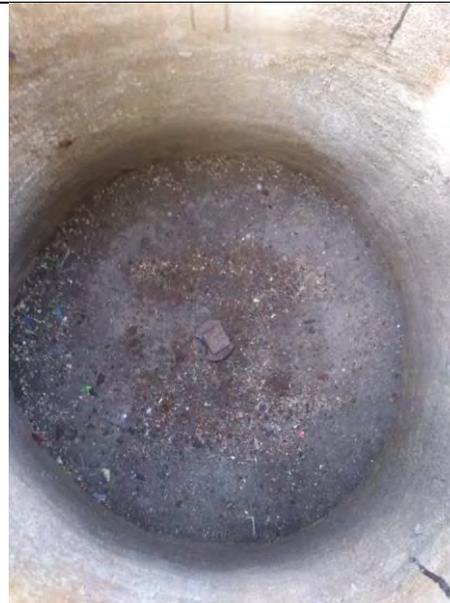
POZO No = 34

POZO DE AGUA POTABLE

- Altura de pozo = 1.10m
- Ø Tubería de Entrada =
- Ø Tubería de Salida =

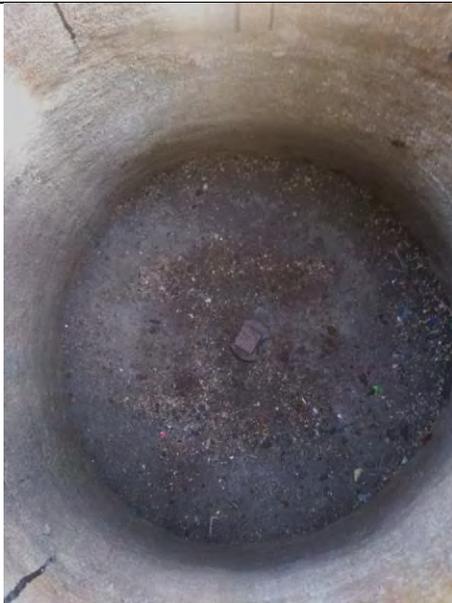
POZO No = 35

POZO DE AGUA POTABLE

- Altura de pozo = 1.10m
- Ø Tubería de Entrada =
- Ø Tubería de Salida =

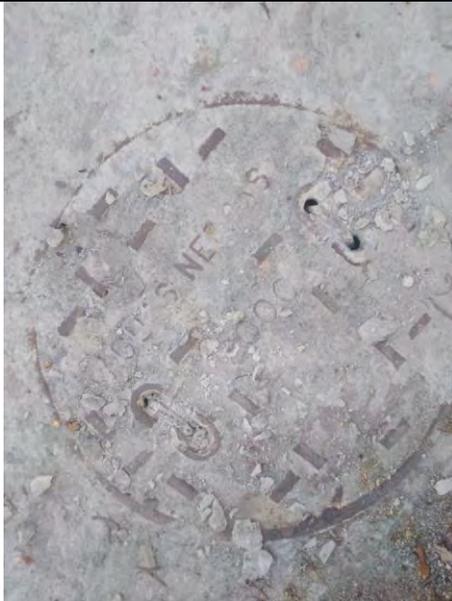
POZO No = 36

POZO DE AGUAS NEGRAS

No fue posible retirar la tapadera del pozo

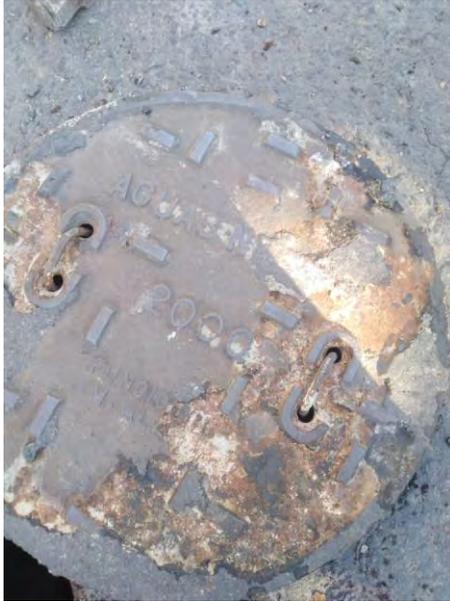
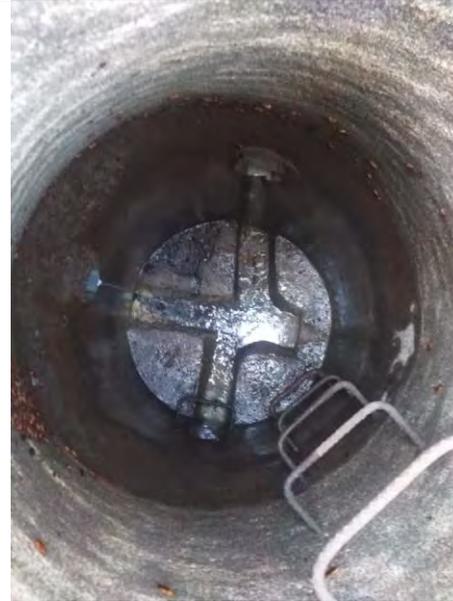
POZO No = 37

POZO DE AGUAS NEGRAS

- Altura de pozo = 2.70m
- Ø Tubería de Entrada = 8" (x3)
- Ø Tubería de Salida = 8"
