**REF. No. DACGER-SPOP-011/2021**

**INFORME DE INSPECCIÓN A OBRA DE PASO EN LOTIFICACIÓN LOURDES,  
MUNICIPIO DE SAN MARTIN, DEPARTAMENTO DE SAN SALVADOR.**

**Junio 2021**

**REF. MOP-DACGER-SPOP-011/2021**  
**INFORME TÉCNICO: INFORME DE INSPECCIÓN A OBRA DE PASO EN**  
**LOTIFICACIÓN LOURDES, MUNICIPIO DE SAN MARTIN, DEPARTAMENTO DE SAN**  
**SALVADOR.**

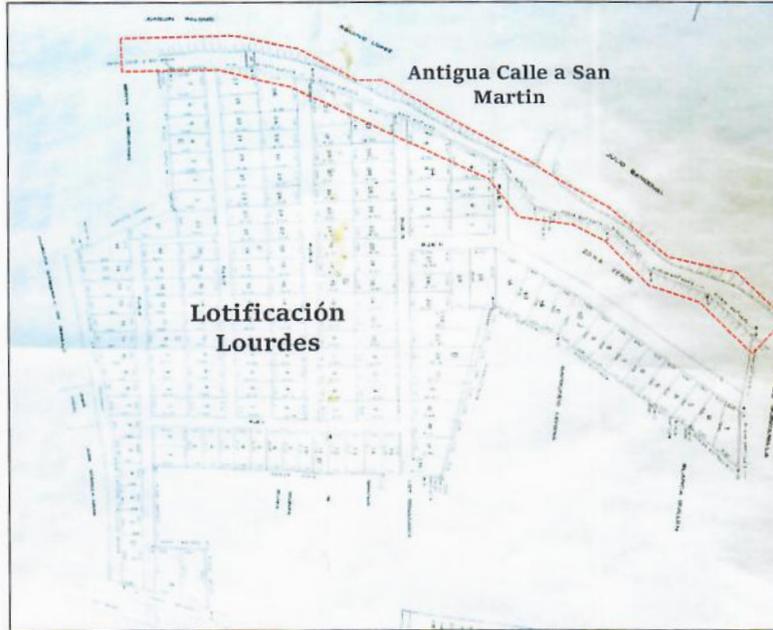
Imagen N°2. Plano de la Lotificación Lourdes.

- Habitantes también comentaron que actualmente la Quebrada recoge las aguas provenientes de la Carretera Panamericana, Colonia Gran Bretaña y de Ciudad Mujer San Martín, ya que aguas arriba del punto de inspección las descargas se realizan sobre dicha quebrada. Sumado a esto, también se depositan las aguas servidas de las casas que se ubican al final de la lotificación; así mismo agregaron que la “quebrada” hace aproximadamente 30 a 40 años se conocía como la Antigua Calle a San Martín, en la cual circulaban vehículos, ver **Imagen N°2**.

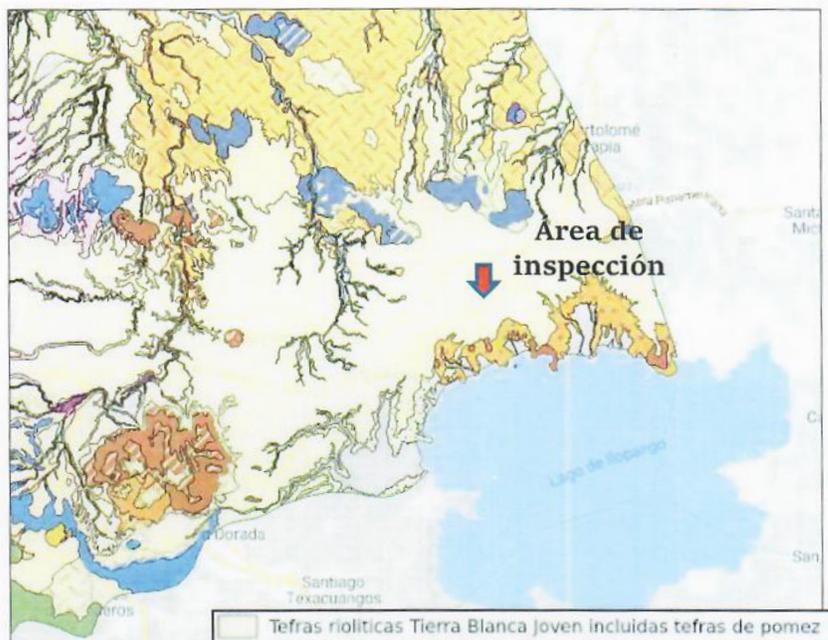
**Imagen N°4.** Mapa Geológico del AMSS.  
 Fuente: GEOPORTAL, OPAMSS, mayo 2021.

- Considerando la Geología del Área Metropolitana de San Salvador (AMSS), la zona de inspección se encuentra ubicado en Tefras Riolíticas -Tierra Blanca Joven, producto de la erupción del Volcán Caldera de Ilopango, un suelo muy particular de los Municipios de Soyapango e Ilopango; estos estratos alcanzan su máximo espesor en las cercanías de la Caldera de Ilopango (ver **Imagen N°4**).
