INFORME REF. VMOP-DACGER-SPOP-023-2022
INFORME TÉCNICO: INSPECCIÓN A FINCA LOS MINERALES, CANTÓN PLAN DEL PINO, MUNICIPIO DE DELGADO, DEPARTAMENTO DE SAN SALVADOR.

Evaluar la situación de riesgo reportada por el propietario de la Finca Los Minerales, en el Cantón Plan del Pino, Municipio de Delgado, Departamento de San Salvador.

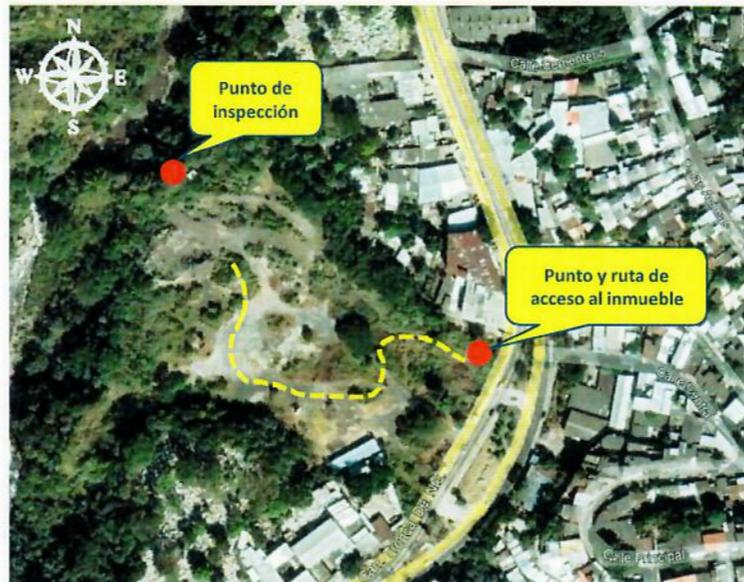
- Se realizó una inspección técnica a la Finca Los Minerales, ubicada en el Km 4 ½ de la Carretera Troncal del Norte, ingresando en sentido de norte a sur. Para acceder a la propiedad es necesario ingresar por un terreno baldío, el cual, según lo mencionado por el propietario de la finca, es propiedad gubernamental (ver, **Imagen N°2**).

Imagen N°2. Ubicación general y Acceso a inmueble inspeccionado

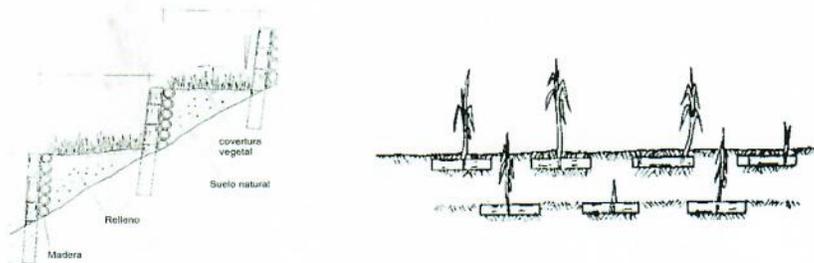
Imagen N°3. Ejemplos ilustrativos de obras de protección natural para eliminar surcos de erosión

- Es necesario e importante realizar la conformación de obras de protección con vegetación para evitar la formación de más surcos de erosión, ver imagen N°3 (ejemplo ilustrativo).
- Tomando en consideración la condición de socavación presente en muro de mampostería, es necesario realizar una conformación del muro de mampostería en al menos una longitud de 4.0 m de modo de cubrir toda el área socavada; la altura de intervención dependerá del desplante considerado en el diseño del mismo.
- De persistir la erosión en el terreno, será necesario proceder a canalizar la escorrentía superficial generada en lluvias, a través de canaletas.
