REF. No. VMOP-DACGER-SPOP-011-2022

**INFORME TÉCNICO: EVALUACIÓN DE DAÑOS EN BOVEDA SOBRE QUEBRADA
LA MASCOTA, EN CEMENTERIO LOS ILUSTRES, MUNICIPIO Y
DEPARTAMENTO DE SAN SALVADOR.**

MAYO 2022

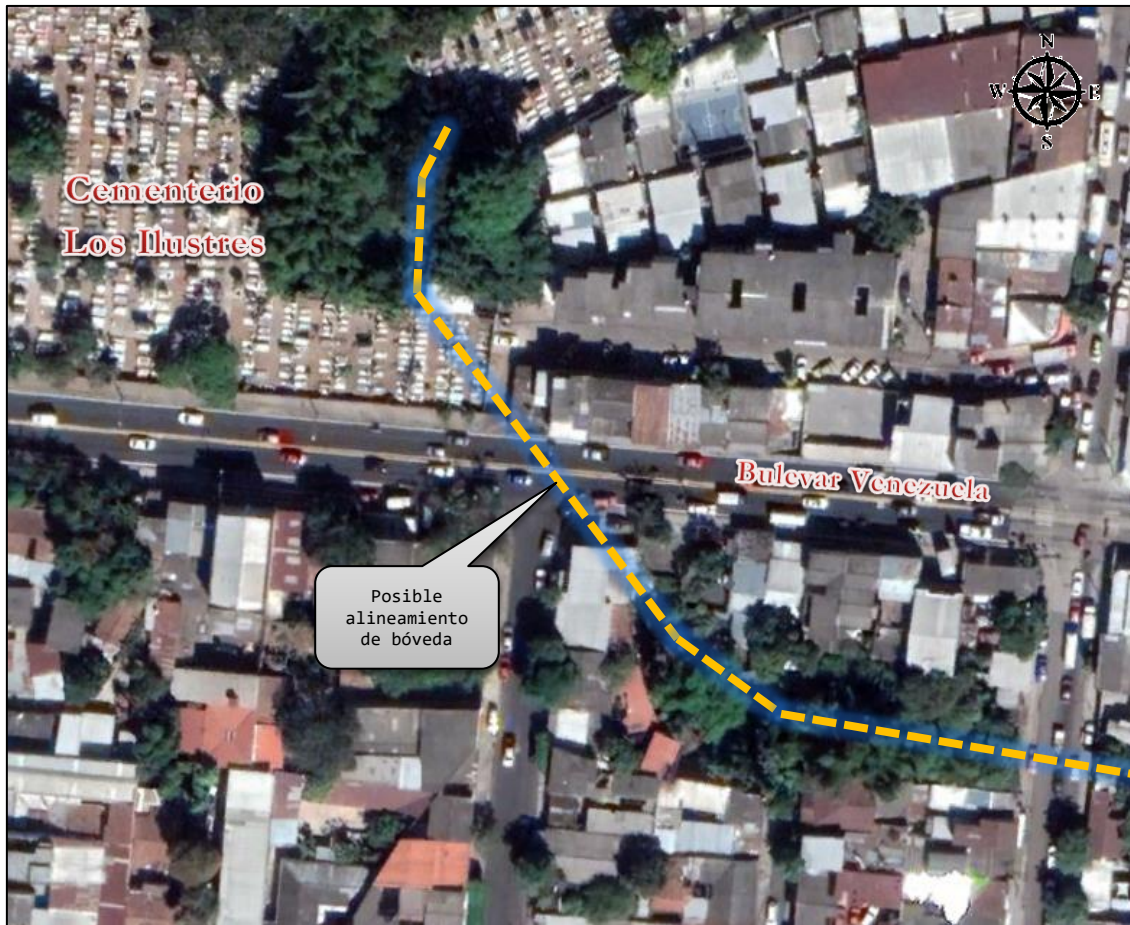
Imagen N° 2. Posible alineamiento de la bóveda, la cual encauza la quebrada La Mascota. Fuente: *Google Earth*, marzo 2022.

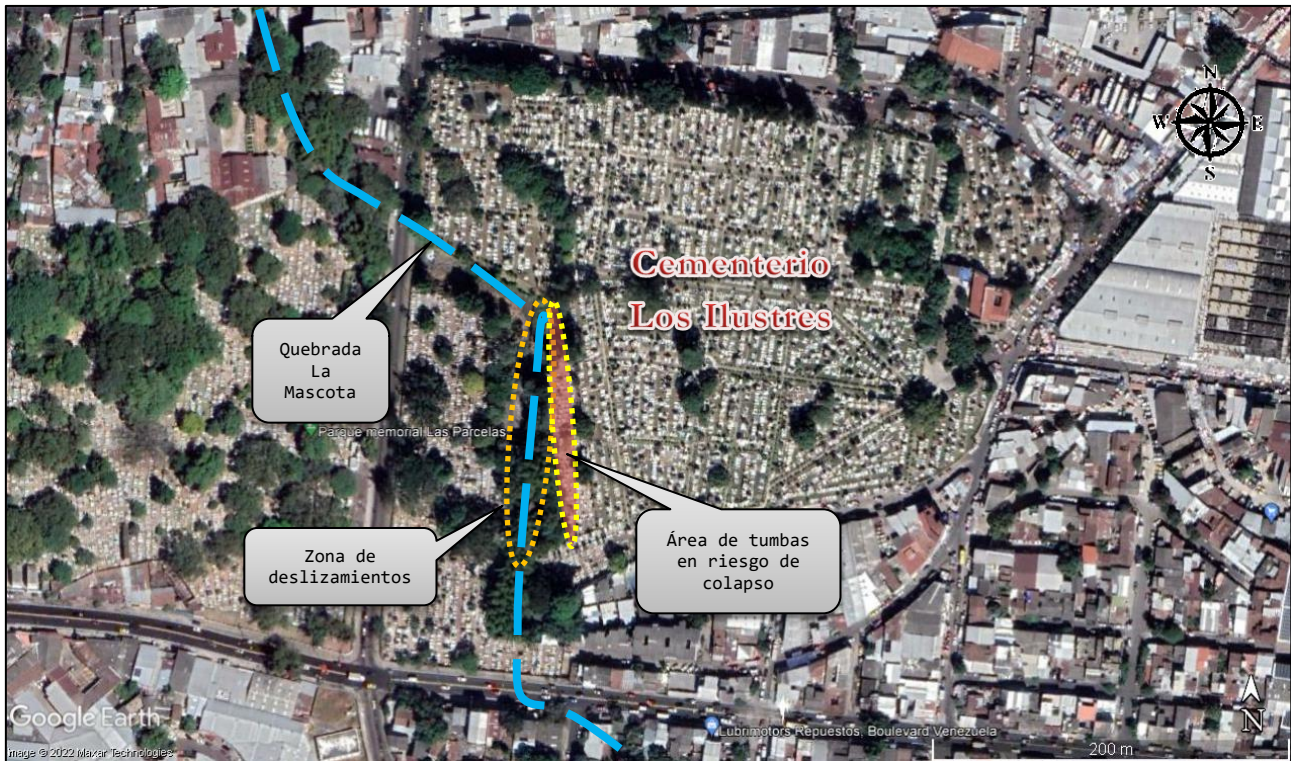
- Adicional a la problemática que presenta la bóveda, los administradores del cementerio manifestaron preocupación por el estado actual que presentan algunas porciones de la margen izquierda de la quebrada, al interior del cementerio, ya que se encuentran expuestas y sin protección debido a la ocurrencia de deslizamientos hacia el cauce de la misma, a causa de las tormentas Tropicales Amanda y Cristóbal en el año 2020, siendo que, según comentarios de los administradores del cementerio, el nivel de las aguas alcanzó un nivel de 3 metros respecto al cauce, afectando considerablemente la base de los taludes de dicha margen. (ver **Fotografía N° 7**). Se estima que en dichos lugares los taludes de la margen izquierda poseen alturas que rondan los 12.00 metros, y que a pesar de la presencia de un muro de protección construido en el cauce de la quebrada, este fue superado por el nivel máximo alcanzado, ya que se estima posee una altura de 2.50 metros. Dicha situación pone en riesgo la pérdida de tumbas localizadas hacia el costado sur- poniente del cementerio, en colindancia con la corona de la margen izquierda de la quebrada (ver **Imagen N° 3**).

Imagen N° 3. Ubicación de zona de deslizamientos, con material expuesto en margen izquierda de quebrada La Mascota. Fuente: *Google Earth*, marzo 2022.

Por las condiciones observadas en las porciones de materiales al descubierto, en la margen izquierda y próxima al área de tumbas, al costado sur-poniente del cementerio, el sector presenta un **Riesgo Alto** ante la ocurrencia de nuevos derrumbes, que pondrían en riesgo de colapso aquellas tumbas cercanas a la corona de la margen izquierda, en caso de ocurrir nuevas crecidas asociadas a precipitaciones que saturen los materiales expuestos y que debiliten aún más la base de dichas porciones, o bien, ante la ocurrencia de escorrentía superficial que se precipite desde la corona de dicha margen y también sature los materiales expuestos, o ante cambios de temperatura y de los vientos imperantes en el lugar, principalmente durante la época seca.

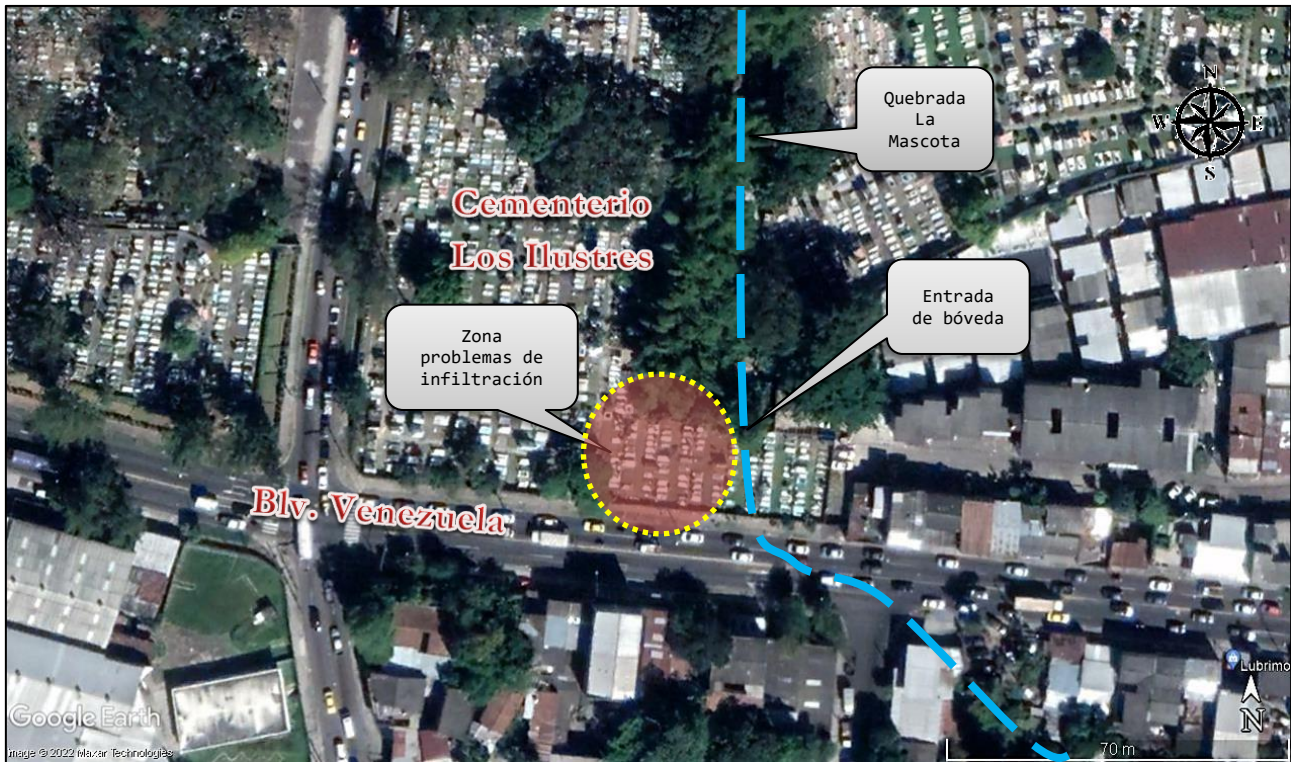
Por otra parte, los administradores del cementerio comentaron haber tenido problemas de infiltración en una porción contigua a la entrada de la bóveda, debido a la escorrentía superficial descontrolada, lo cual afectó algunas tumbas y a un pozo de infiltración que se localiza también próximo a la entrada de la bóveda (ver **Imagen N° 4**). Por lo anterior, es posible que dicha infiltración alcanzó a extenderse hacia el trasdós del muro y arco de la bóveda, al costado de la margen derecha de la quebrada, afectando así la consistencia y compacidad de los materiales de relleno, lo que debió haber provocado un desequilibrio de empujes laterales a cada lado de los muros de la bóveda, produciendo los agrietamientos observados en la parte del relleno debilitado (ver **Fotografía N° 9**).

Imagen N° 4. Ubicación zona de problemas de infiltración respecto a entrada de bóveda. Fuente: *Google Earth*, marzo 2022.
