REF. No. VMOP-DACGER-SD-013-2023
INSPECCIÓN TÉCNICA: EROSIÓN MARGEN DERECHO RÍO COMASAGUA,
ISLA DE SAN BLAS, LA LIBERTAD.

- **Objeto de la Inspección:** Verificar problemática asociada al desbordamiento y erosión de margen derecho de Río Comasagua en complejo habitacional Isla de San Blas, La Libertad.
- **Fecha y hora de la Inspección:** 16 de junio de 2023; 8:50 a.m.
- **Personal de Inspección DACGER:**

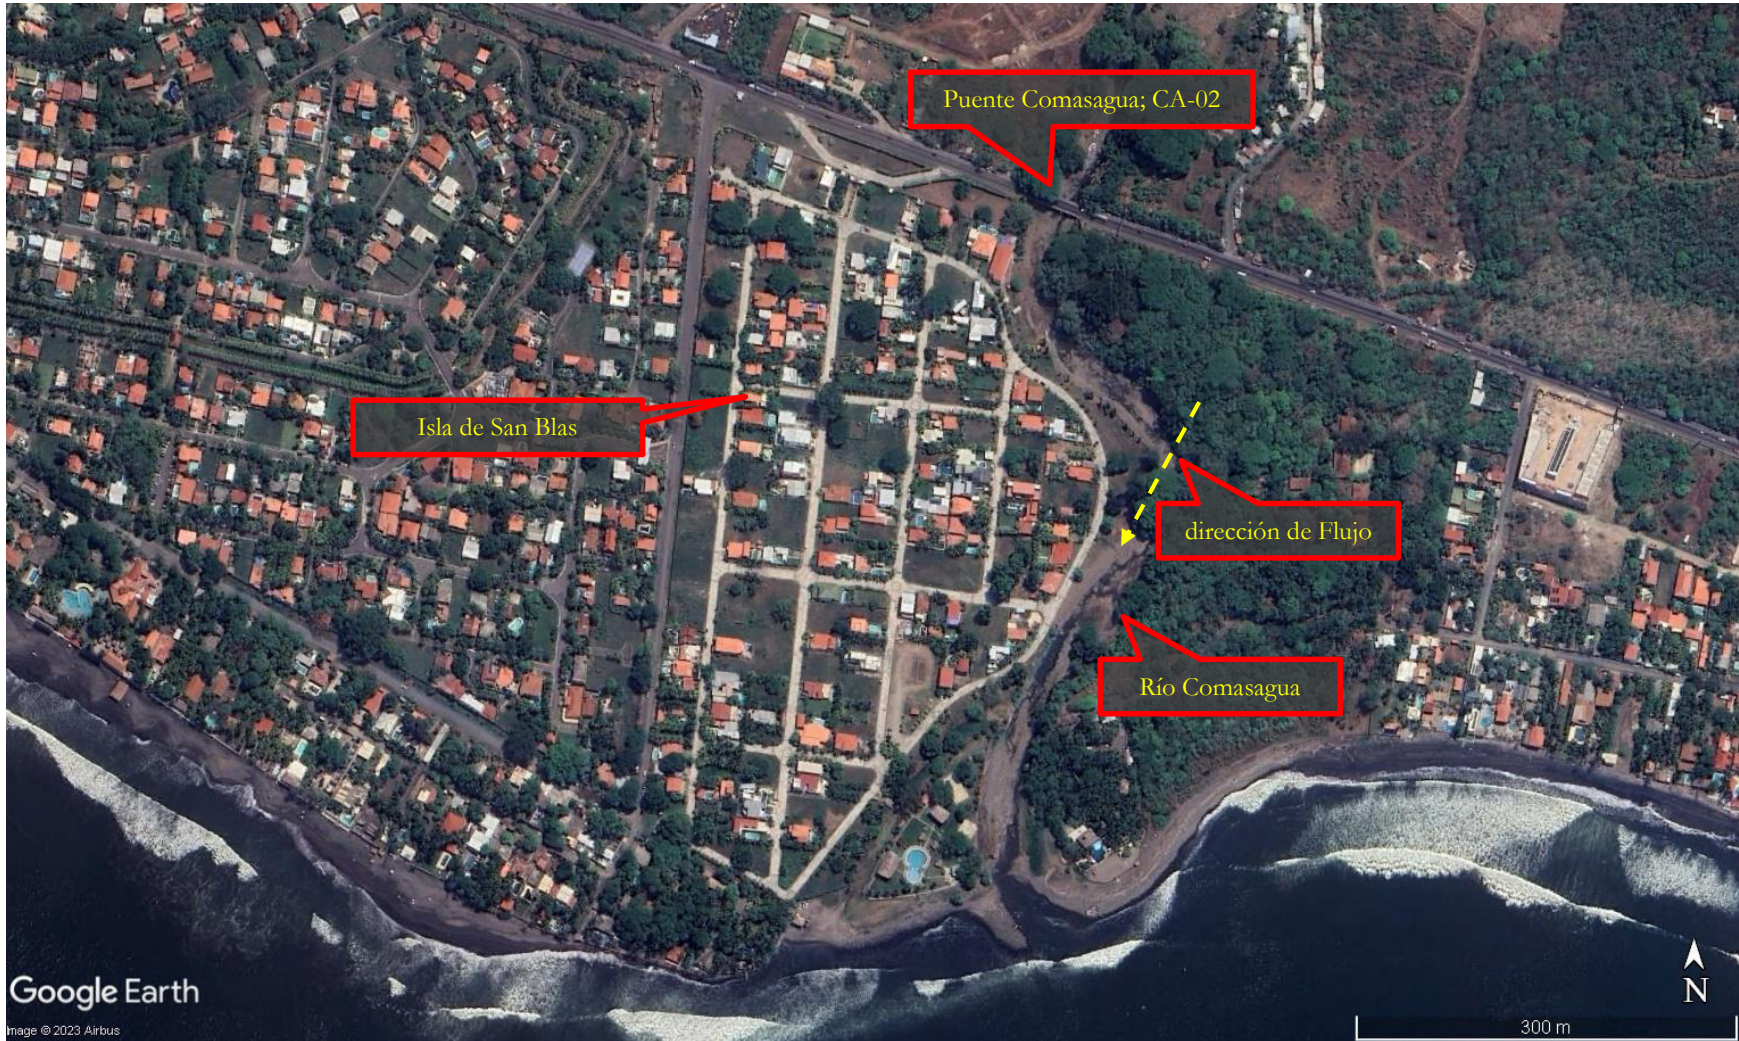
Como se observa en la Imagen 2, Isla de San Blas colinda al oriente con el Río Comasagua en un tramo aproximado de 600 m desde Puente sobre CA-02 (Carretera Litoral) hasta su desembocadura con el Océano Pacífico; y según comentaron los residentes en los últimos años en la época lluviosa, el Río desborda e inunda cierta porción del Complejo; con estos desbordamientos, se ha visto afectado directamente el margen derecho del Río que colinda con Isla de Blas, erosionándose y provocando el colapso parcial de muro y borda de protección.

Imagen N° 2. Zona. Fuente: Imagen de *Google Earth*, julio 2023
