REF. No. VMOP-DACGER-SD-015-2023
INSPECCIÓN TÉCNICA A COMUNIDADES: GRAN BRETAÑA I, II, III,
BENDICIÓN DE DIOS Y LETONA, MUNICIPIO DE SAN MARTIN,
DEPARTAMENTO DE SAN SALVADOR

REF. No. VMOP-DACGER-SG-017-2023
INSPECCIÓN DE RECONOCIMIENTO EN DIVERSOS PUNTOS DE RIESGO
EN EL DEPARTAMENTO DE SAN SALVADOR

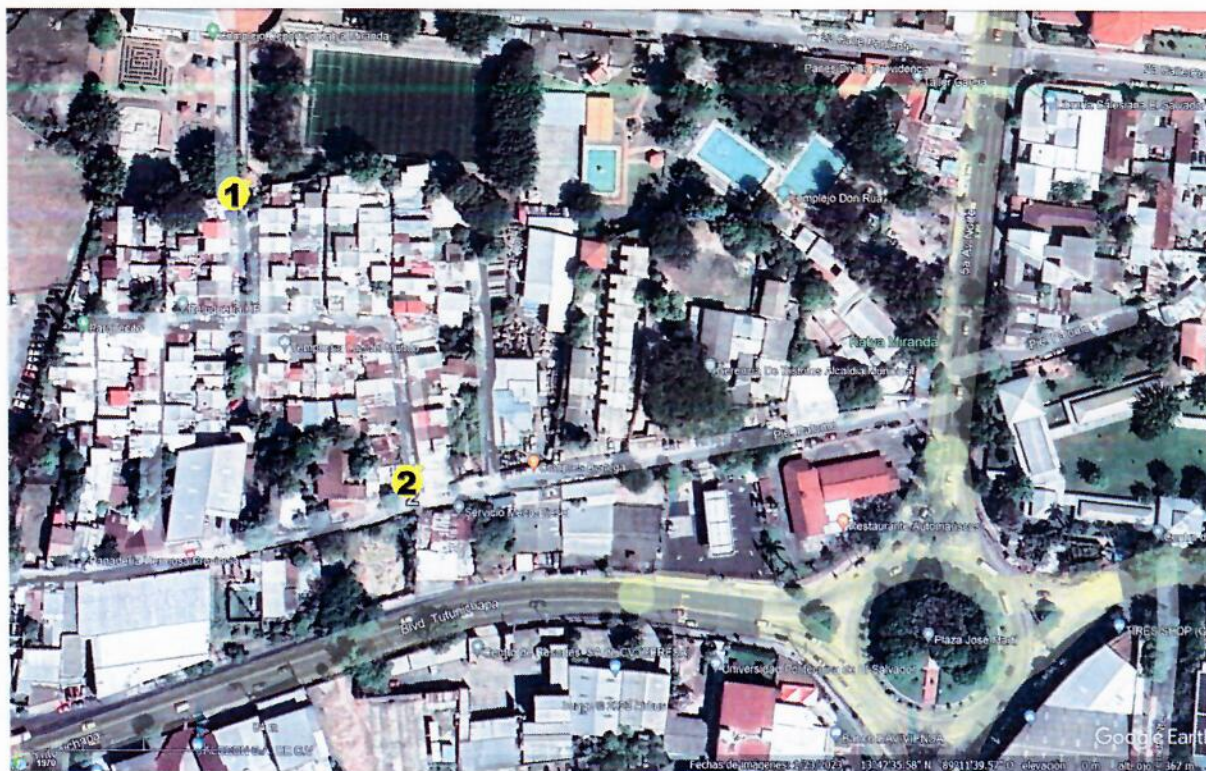
Imagen 6. Esquema de ubicación los puntos 1 y 2, dentro de la Comunidad Hermosa Providencia

En la Comunidad Hermosa Providencia existe obstrucción en el sistema de drenaje de aguas lluvias, por lo que, cuando se generan lluvias de gran intensidad, el agua no se evacua correctamente y se inundan las calles. Existe un informe previo que aborda la problemática con referencia No. MOP-DACGER-SD-034/2016. INFORME DE INSPECCIÓN: ESTANCAMIENTO DE AGUA POR DRENAJE OBSTRUIDO EN COMUNIDAD HERMOSA PROVINCIA, SAN SALVADOR. En el Punto 1, ver la **Imagen 6** se puede observar que la caja se encuentra con agua empozada, y de acuerdo a lo indicado por los habitantes, ésta siempre permanece así. El Punto 2 se localiza en la entrada de la comunidad, donde se ubican 2 cajas de aguas lluvias que rebalsan e inundan la entrada a la comunidad, complicando el acceso a la misma.

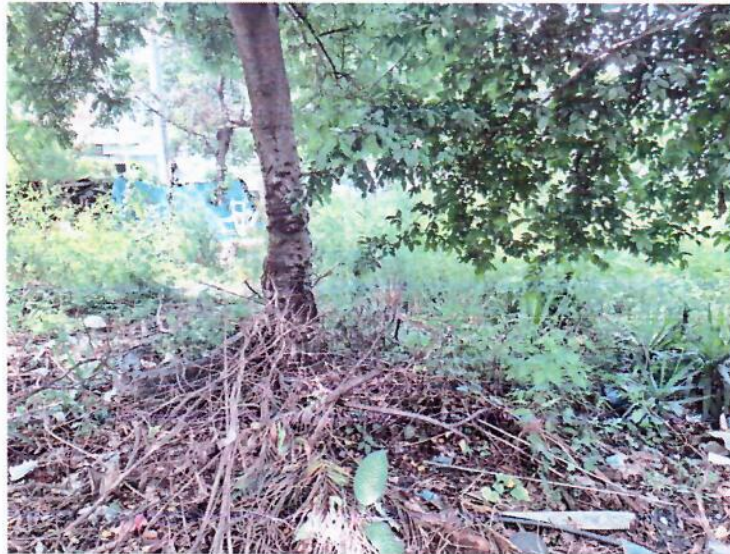
Los habitantes de la Colonia Santa Fe 1 solicitaron al MOPT en el 2022 que se pueda donar o entregar en comodato el predio baldío ubicado a la entrada de la colonia para ser utilizado y adecuado como zona recreativa a favor de la comunidad. Se les recomendó enviar una nueva carta para la revisión de dicha petición, de modo de verificar si pertenece a este Ministerio como parte de Derechos de Vía de la Carretera o si es de la Municipalidad, y evaluar la viabilidad de otorgarlo a la Comunidad. Se adjunta una imagen de la carta enviada por los habitantes de la Colonia Santa Fe 1 el 29 de agosto del 2022.

Imagen 12. Vista de condiciones actuales de predio baldío ubicado en la entrada de la Comunidad Colonia Santa Fe 1
