## **INFORME DE OBRAS ADICIONALES Y COMPLEMENTARIAS**

**“ESTABILIZACIÓN DE TALUDES AFECTADOS POR LA TORMENTA JULIA”**

**“ESTABILIZACIÓN DE TALUDES CONTIGUO AL AEROPUERTO INTERNACIONAL  
DE ILOPANGO, S.S. - CUENCA CHAGÜITE.”**

## INFORME DE COMPENSACIONES GESTIÓN SOCIAL

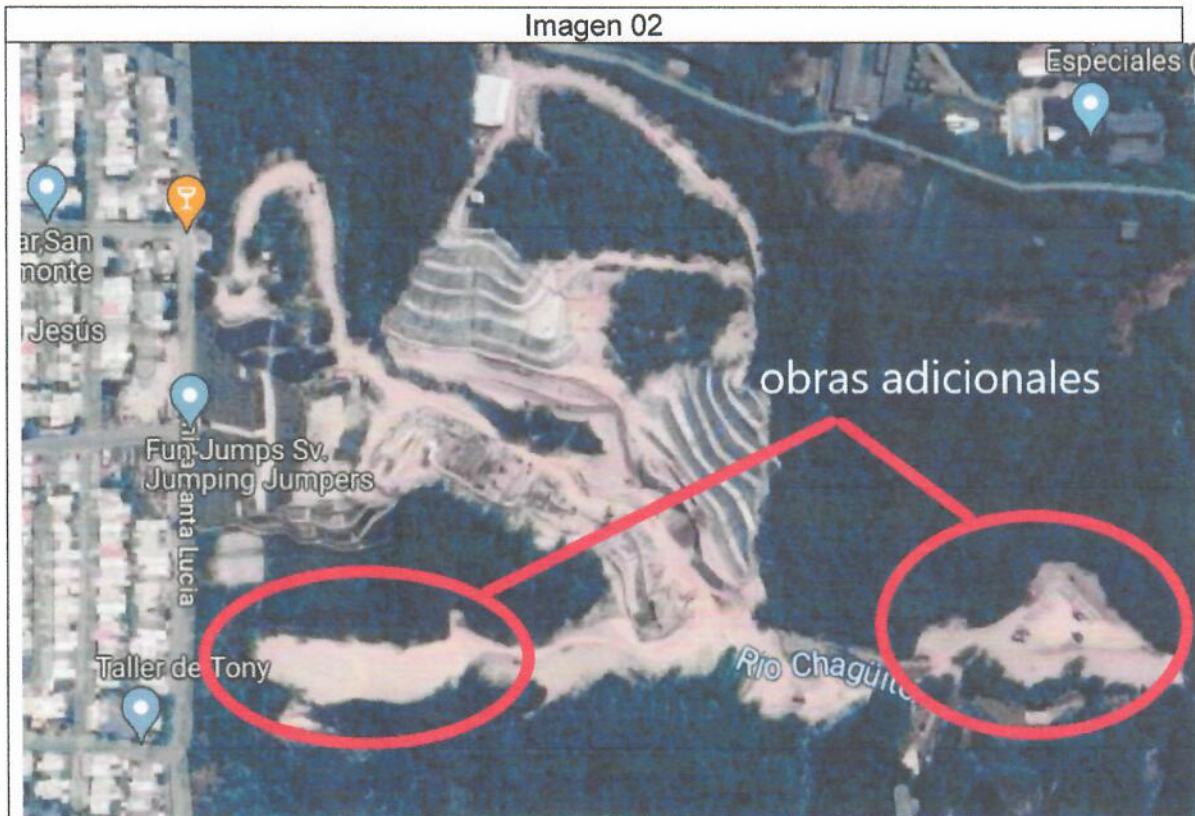
En la imagen se observa, a través del trazo en color rojo, la ubicación de las cárcavas existentes, donde se han intervenido y colocado material del lugar, siendo obras complementarias de impacto positivo para los habitantes de las comunidades aledañas.

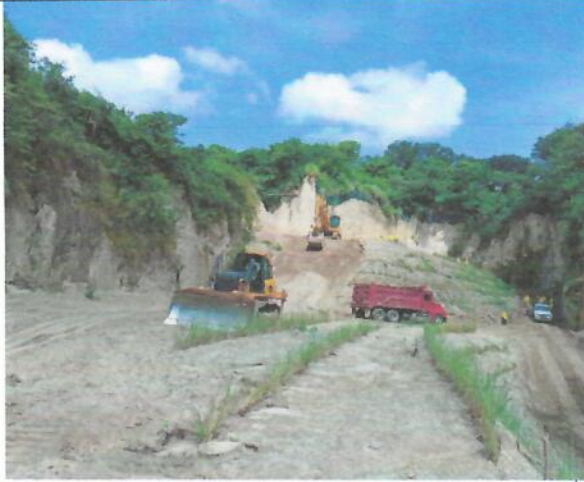
Foto 5

Cárcava adyacente a la Fuerza Aérea de El Salvador, antes de ser intervenida por las obras complementarias, donde se ha estabilizado la erosión del talud.

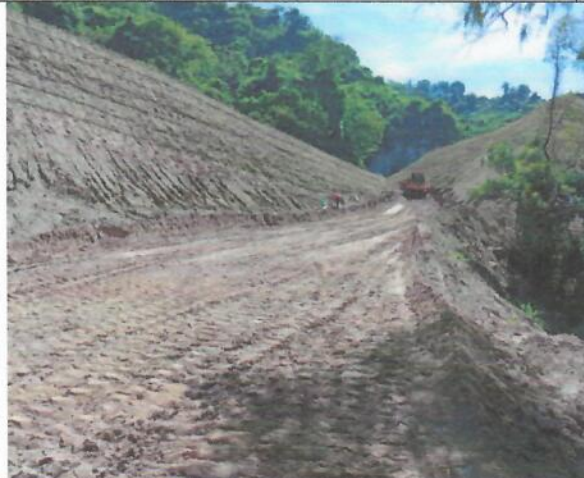
Foto 7

Conformación de taludes y estabilización de los mismos, en el sector cercano a la Residencial Santa Lucía.

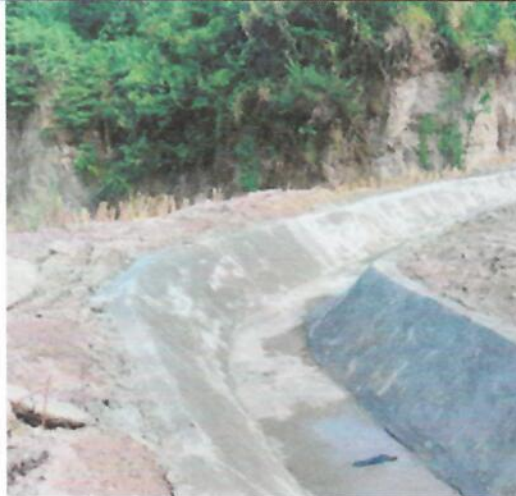
Foto 9

Construcción de canaleta en corona de talud.

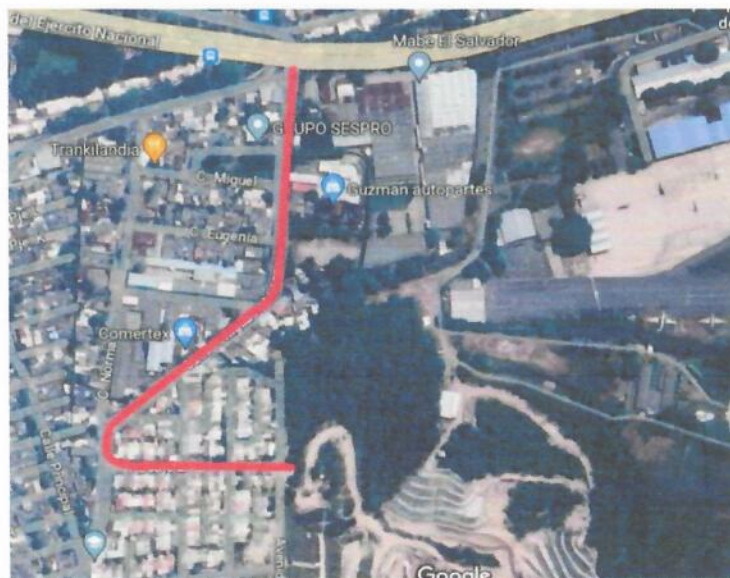
Imagen 02

En la imagen se observa, a través del trazo en color rojo, el recorrido que realizaron las maquinarias desde el Bulevar del Ejército hacia el proyecto, donde se observa la Residencial Santa Lucía y el Pasaje N°2.

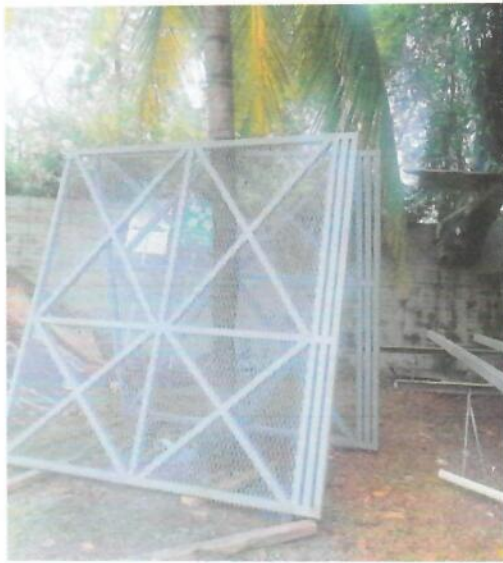
Foto 3

Hoja de portón, en el área de taller del plantel.

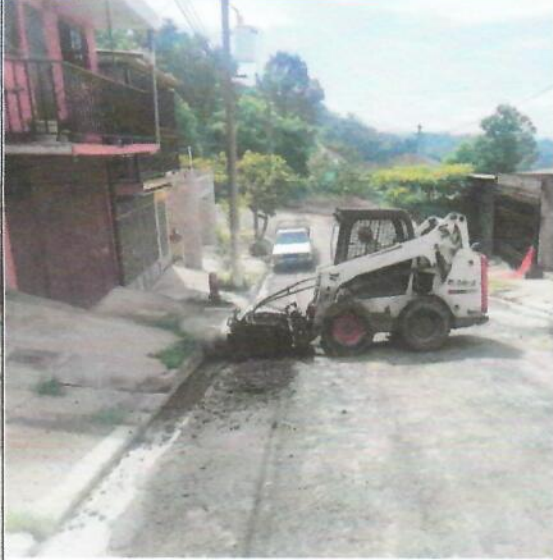
Foto 12

Momento en el cual, maquinaria de Disa realiza labores para la generación de condiciones para la aplicación de mezcla asfáltica.
