INFORME REF. VMOP-DACGER-038-2021

INFORME TÉCNICO: EVALUACIÓN DE TALUD EROSIONADO COLINDANTE A VIVIENDAS UBICADAS SOBRE PROLONGACIÓN JUAN PABLO II, ENTRE 75ª AV. NORTE Y CALLE SAN ANTONIO ABAD, PASAJE LLORT, MUNICIPIO Y DEPARTAMENTO DE SAN SALVADOR.

REF. No. VMOP-DACGER-SG-011-2023
INSPECCIÓN TÉCNICA POR DESLIZAMIENTO EN PASAJE LLORT
CONTIGUO A LA QUEBRADA LOS COJOS.

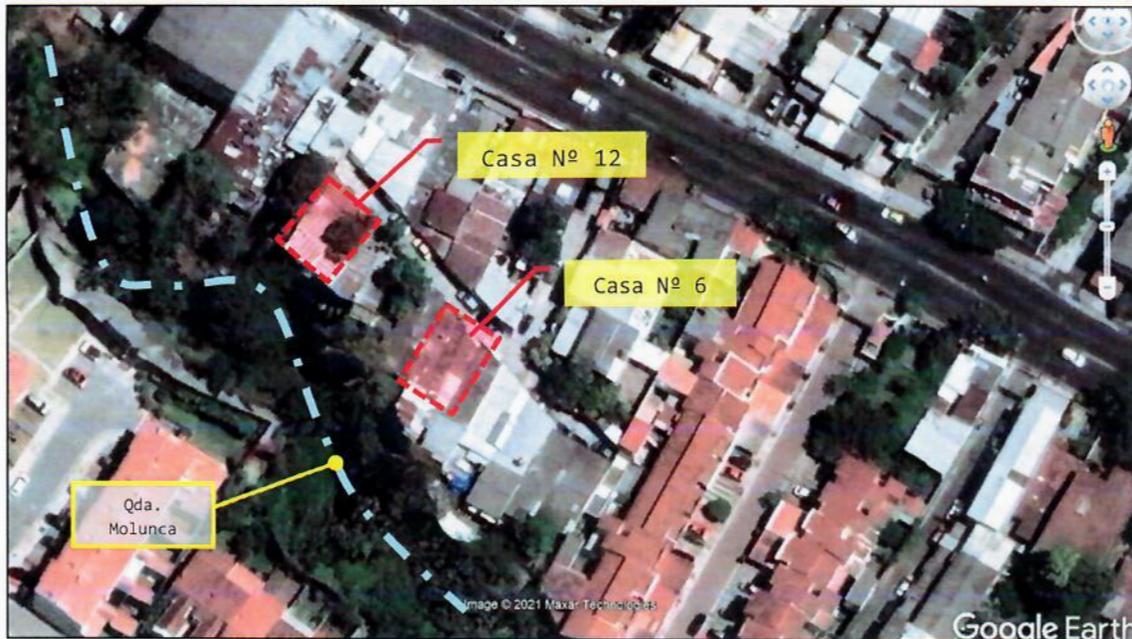
Imagen N° 2. Ubicación de casas N° 12 y N° 6, que resultan mayormente afectadas. Fuente: Google Earth 2021.

- La inspección se inició en la casa número 12 (ver **Imagen N° 2**), donde el propietario del inmueble externó su preocupación por la erosión del talud que ha venido ocurriendo y la cercanía actual que se ha generado de la parte posterior de su propiedad hacia este. Esta condición se pudo verificar al observar la cercanía que hay del inmueble hacia la corona del talud, que incluso se han empezado a descubrir las fundaciones de la pared de fondo (ver **Fotografía N°1**). Acá también pudo observarse que, debido al deterioro del rostro del talud, ha dejado al descubierto parte de las tuberías, presuntamente de agua potable.

- Posteriormente se evaluó la condición de riesgo en la Casa N°6 (ver **Imagen N° 2**), la cual presenta situación similar de riesgo a la anterior (ver **Fotografía N° 3**). Los propietarios de este inmueble indicaron que mandaron a construir un muro de bloques en
