REF. No. VMOP-DACGER-022-2022

**INSPECCIÓN TÉCNICA EN CENTRO ESCOLAR MONSEÑOR BASILIO
PLANTIER**

REF. No. MOP-DACGER-031/2017

INSPECCIÓN TÉCNICA – DAÑOS A INFRAESTRUCTURA DEL CENTRO ESCOLAR MONSEÑOR PLANTIER, DISTRITO 6, MUNICIPIO DE SAN SALVADOR

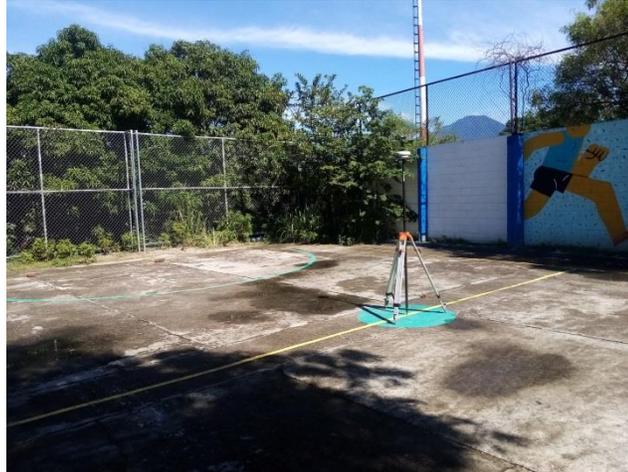
Fotografía N° 1. Medición de puntos de control terrestre con equipo GNSS.

- Para iniciar las actividades se procedió a establecer una red de puntos de control terrestre haciendo uso de equipo GNSS, modelo R6, de la marca Trimble. Se aplicó una medición de tipo Estática, con un tiempo de lectura mínimo de 30 minutos, dando como resultado las siguientes coordenadas:

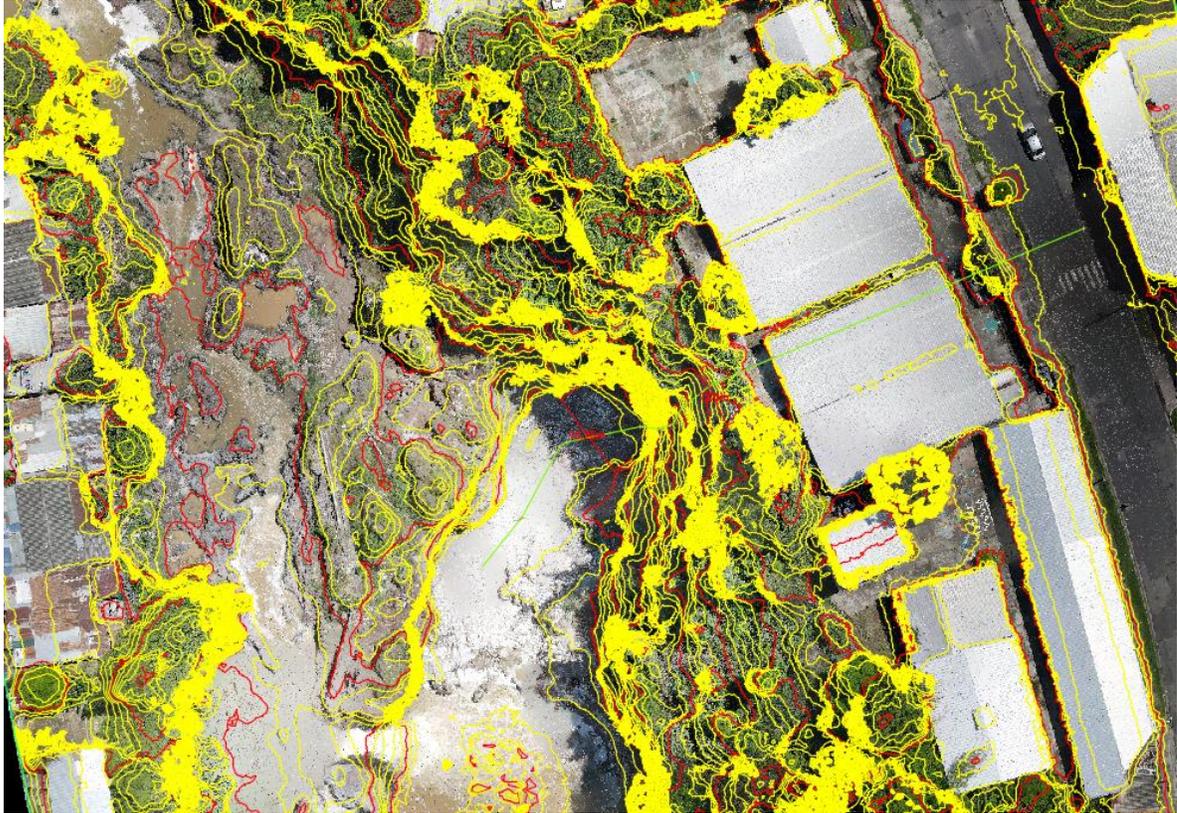
Imagen N° 2. Modelo de superficie en software Civil 3D y ortofoto en el fondo.

Una versión en baja resolución de dichos productos puede observarse en la Imagen N° 2.
