**ESTUDIO Y DISEÑO FINAL PARA LA REHABILITACIÓN DE LA PLANTA  
POTABILIZADORA DE LAS PAVAS, MUNICIPIO DE SAN PABLO TACACHICO,  
DEPARTAMENTO DE LA LIBERTAD, EL SALVADOR.  
CONTRATO DE CONSULTORÍA N° 08/2013**

**INFORME EJECUTIVO DE LA CONSULTORÍA INCLUYENDO  
ORDEN DE CAMBIO N° 1**

DICIEMBRE 2013

UDP CONSORCIO VIELCA EC CONSULTORES  
POTABILIZADORA LAS PAVAS

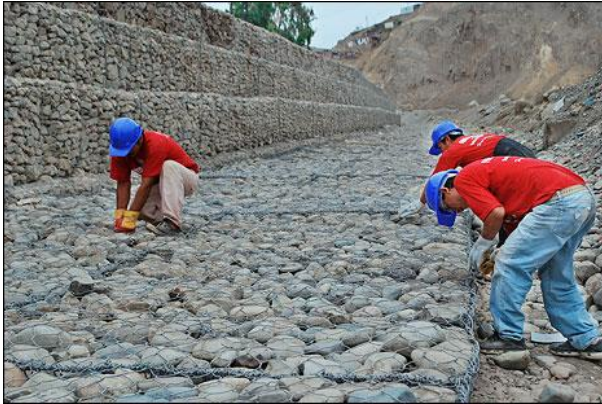
Para evitar esto se ha previsto la protección del fondo del lecho con una coraza de gaviones de pequeño espesor que actúe de filtro y evite la migración de las partículas del fondo hacia la columna de agua.

Las siguientes *Figuras 8 y 9* muestran los sistemas de protección descritos:

*Figura 8. Instalación de la coraza de gaviones*

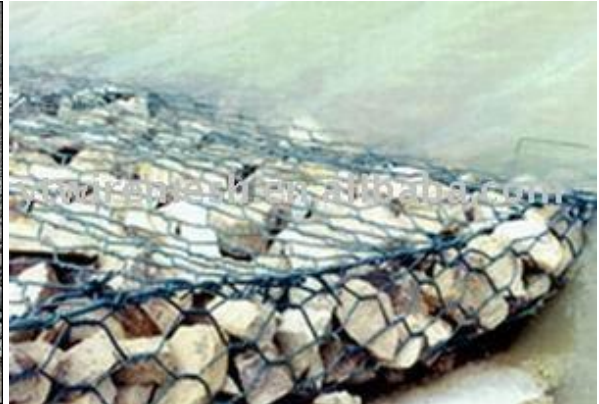
*Figura 9. Resultado de la instalación en talud*

Está previsto instalar la coraza en una superficie de unos 11.650 m<sup>2</sup>.

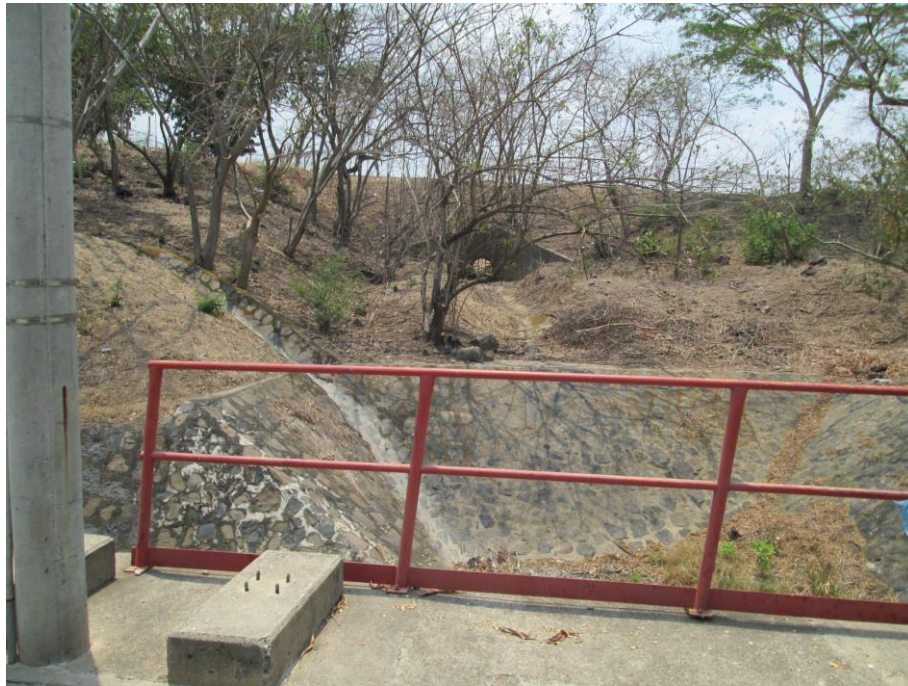
La siguiente *Figura 10. Obra de drenaje actual* refleja el inicio de la actuación:

Figura 10. Obra de drenaje actual, a corregir rasante y punto de evacuación

La cuneta prevista tiene una longitud de unos 100 m.

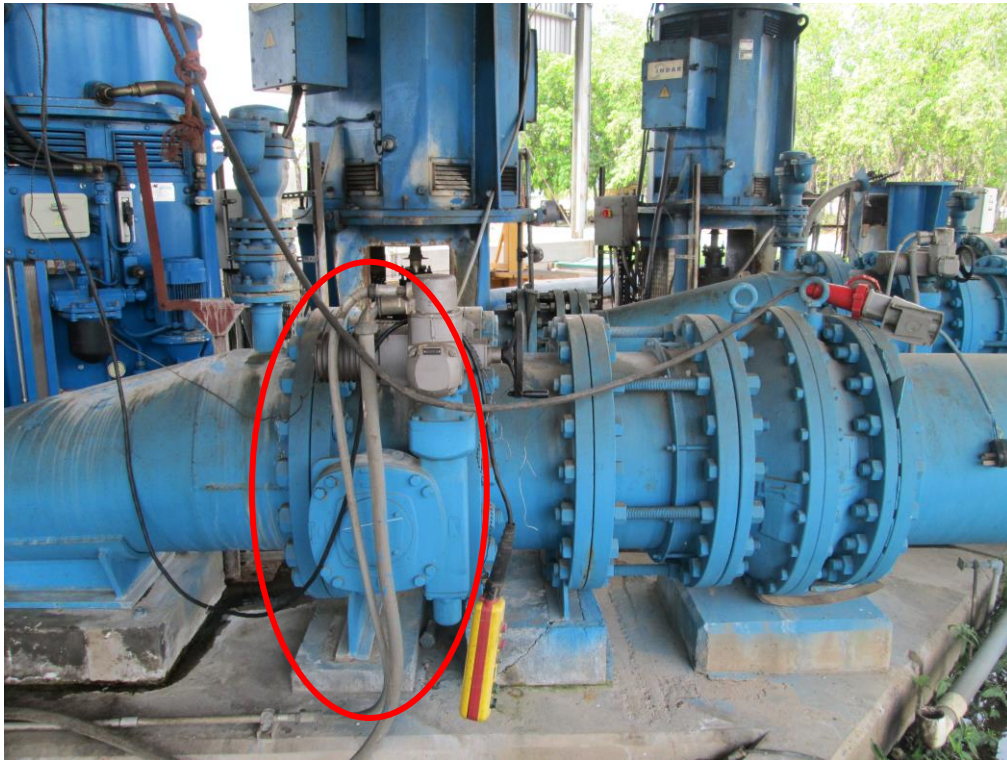
Donde se presentan diferencias fundamentales es en las válvulas motorizadas. En la actualidad, se contemplaban válvulas con control de apertura todo/nada. Se propone la disposición de válvulas con posibilidad de aperturas intermedias.

*Ilustración 3. Vista de la ubicación actual de válvula motorizada en EB-1.*

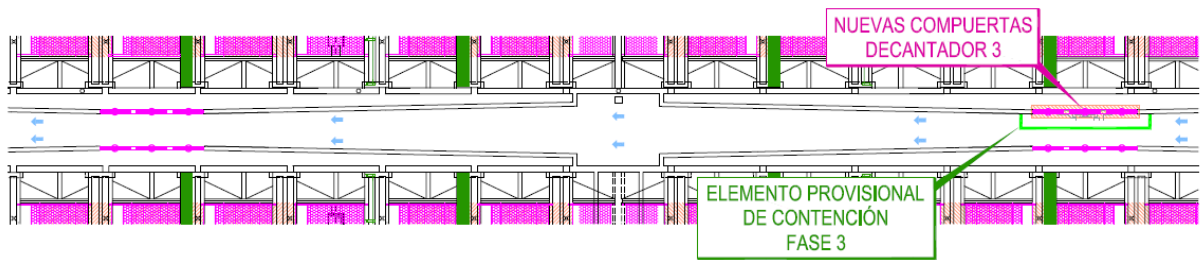
Una vez ejecutados los huecos e instaladas las compuertas, se retirará el elemento de contención y se repetirá la operación en el último de los decantadores (decantador 3). Como se muestra en la Figura 17:

Figura 14. Fase 3 de ampliación de entrada a decantadores

Como se ha comentado, para el resto de actuaciones en el interior de los decantadores (sustitución de equipos y construcción de los conos de concreto en el fondo de los decantadores), se procederá secuencialmente, de modo que siempre estén en funcionamiento 3 de los 4 decantadores mientras se ejecutan las acciones necesarias sobre el decantador correspondiente.
