EL SALVADOR Investiga

Restauración e Investigación Arqueológica de Estructura 5 del Parque Arqueológico Casa Blanca Chalchuapa, El Salvador

Masakage Murano/Arqueólogo

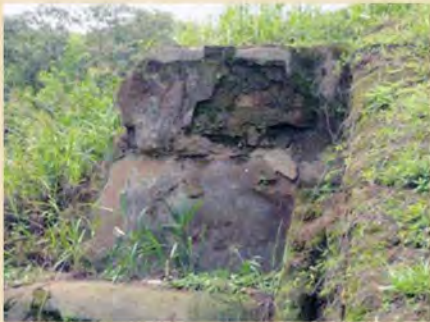
Figura 8 La pared dañada en el sector suroeste de la Estructura 5

La parte caída en el colapso del 2005, en el sector suroeste mide 1.8 m de altura y 2.5 m de ancho (Figs.8 y 9). La del sector sureste mide aproximadamente 0.9 m de altura y 1.0 m de ancho (Figs.10 y 11). La del sector norte mide 1.0 m de altura y 4.5 m de ancho (Figs.12 y 13).

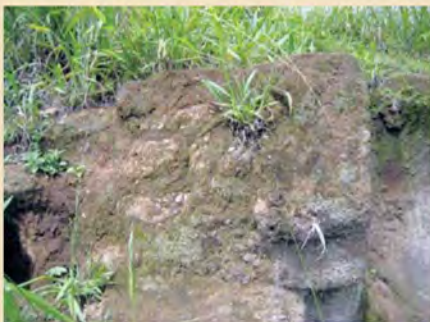
Figura 9 La parte superior de la pared suroeste de la Estructura 5

Esta pared fue restaurada por el proyecto de la Universidad de Estudios Extranjeros de Kyoto. Se levantaron muros de contención elaborados de adobe, sobre los cuales se aplicó el repello de argamasa. Sin embargo, el repello aplicado no fue suficientemente compactado, especialmente en la parte superior del muro se tiró de esta mezcla de materiales sin compactarse (Figs.9 y

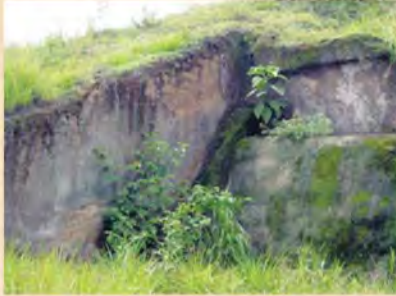
Figura 10 La pared de la escalinata del basamento superior de la Estructura 5

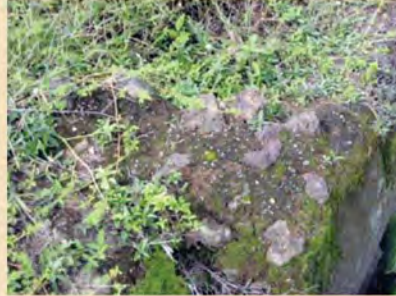
Figura 11 La parte superior de la pared sureste de la Estructura 5

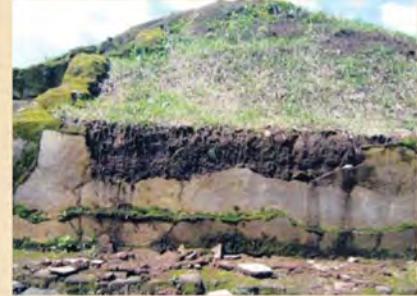
Figura 12 La pared dañada en el sector norte del basamento superior de la Estructura 5

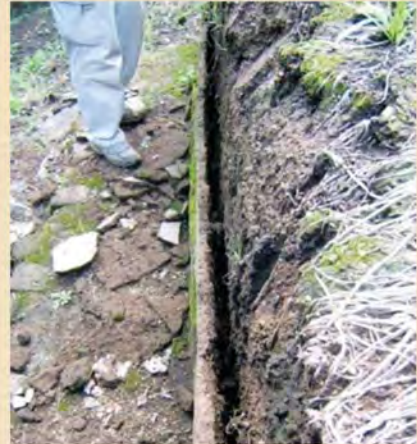
Figura 13 El espacio vacío entre el repello y los adobes en la pared norte del basamento superior de la Estructura 5

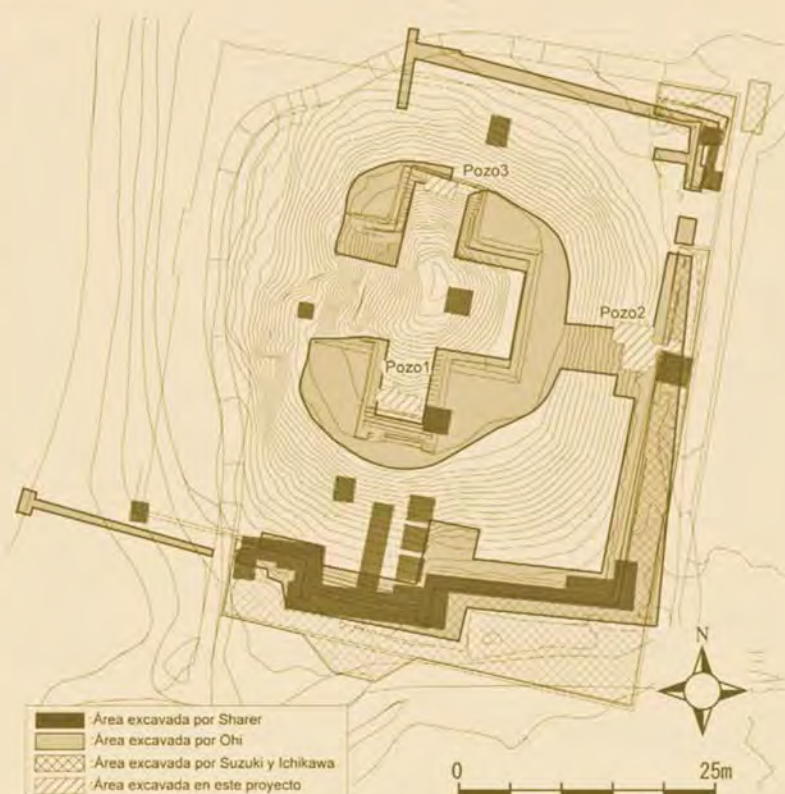
Figura 14 Mapa de la ubicación de los pozos excavados en este proyecto y las áreas excavadas anteriores

Se excavó el área indicada en la Fig. 14 para observar el estado de conservación de los adobes y el sistema constructivo de la subestructura 5c. Se colocaron dos calas de prueba, una ubicada atrás de la escalinata sobre el segundo piso (Pozo 1 y sus extensiones), la otra localizada atrás de la pared en el sector norte (Pozo 3). Al mismo tiempo se excavaron unos pozos de sondeo en el lado central-este del primer cuerpo de la Estructura 5 (Pozo 2, sus extensiones y Pozo 4), a través de los cuales se buscó el resto de la subestructura 5c.

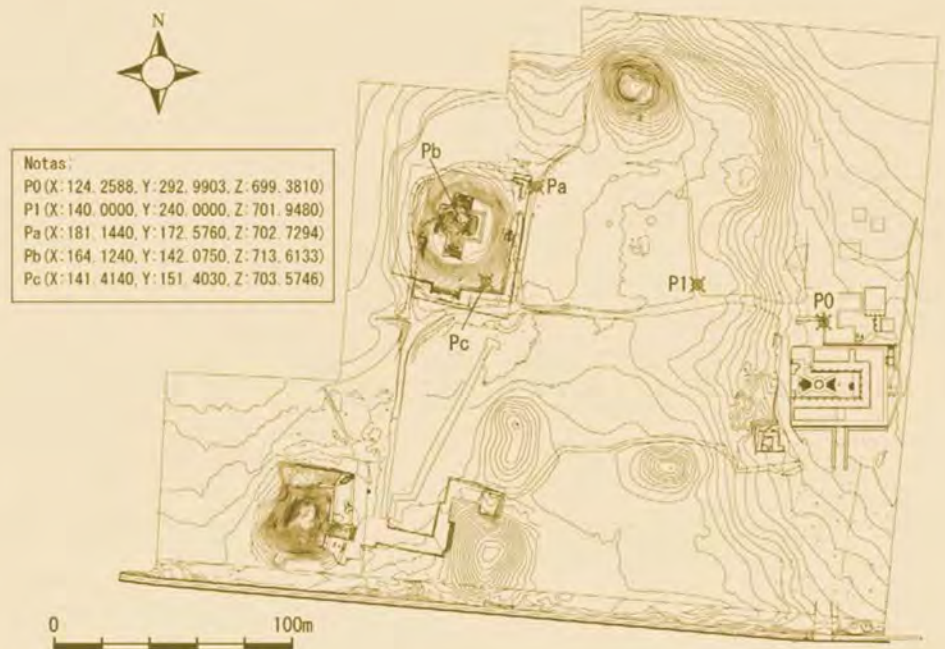
Figura 26 Ubicación de los puntos de referencia

A través de la travesía y la nivelación, pudimos conseguir los datos numéricos de cada punto de referencia, que consisten en las coordenadas de X, Y y Z (Fig.26). Se colocó el teodolito sobre cada punto de referencia; se hizo el levantamiento arquitectónico de los contextos arqueológicos encontrados en la excavación.

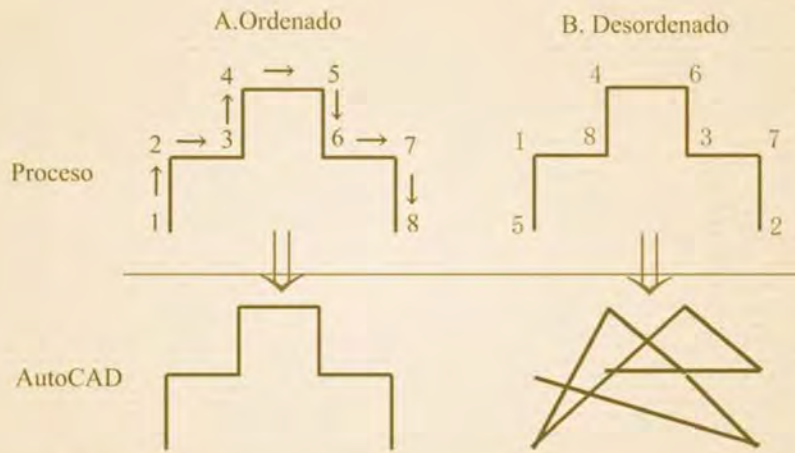
Figura 27 Levantamiento arquitectónico en campo y computadora

La atención fue puesta al orden de medidas en cada detalle. Los datos de SITE IV no existen como punto mero en AutoCAD, sólo existen como línea uniendo cada dos puntos según el orden de medida. Por consiguiente es importante medir secuencialmente a lo largo de la forma de la estructura (Fig.27 A). Sin concentrarme en el orden de medida, podemos cometer el error de deformar la imagen real en AutoCAD (Fig.27 B). Los datos pueden revisarse y convertirse también en Excel. En la Fig.28 se indica el orden de medida de los detalles de un contexto arqueológico.

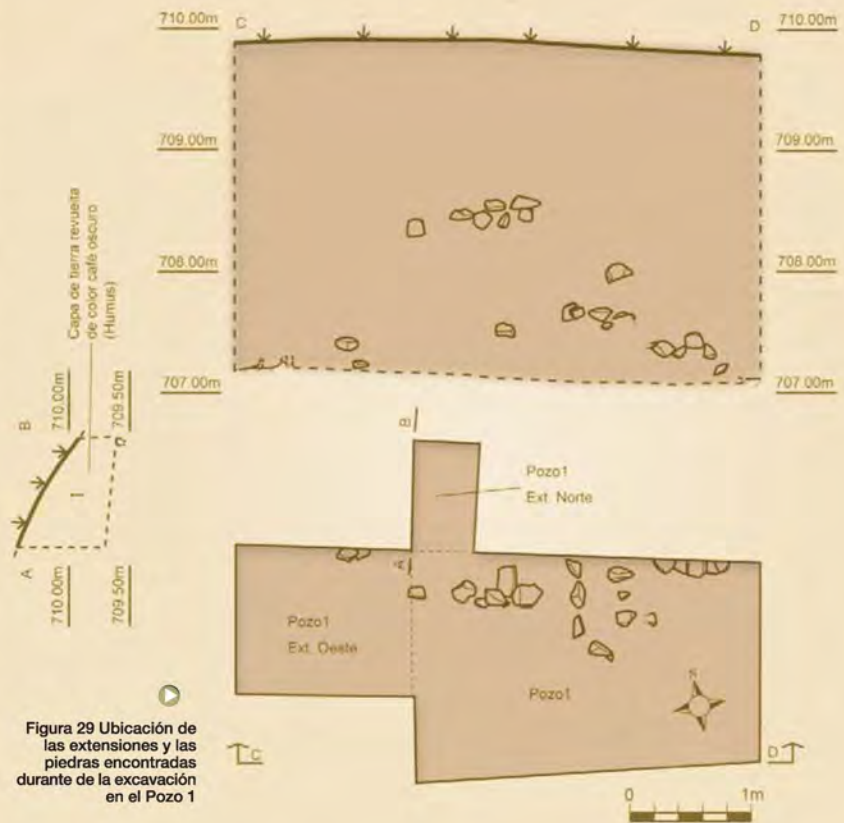
Figura 29 Ubicación de las extensiones y las piedras encontradas durante la excavación en el Pozo 1

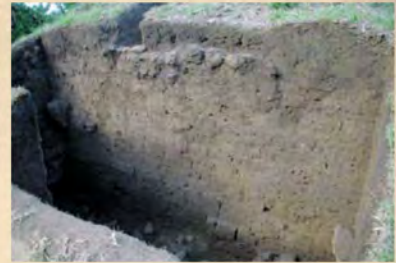
Figura 31 Vista de la pared norte en el Pozo 1

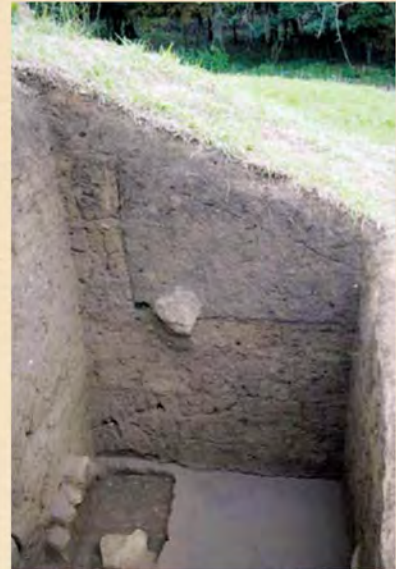
Figura 32 Vista de la pared oeste en el Pozo 1

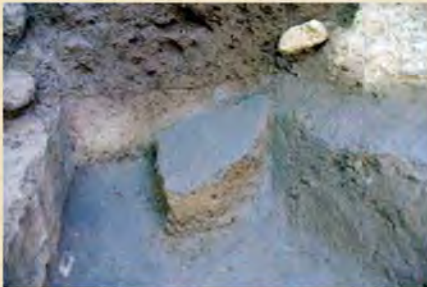
Figura 42 Vista del fragmento del repello ubicado debajo de la capa de ceniza volcánica

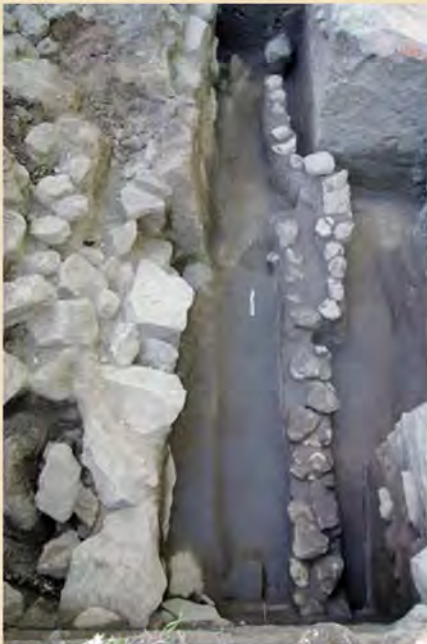
Figura 43 Vista del piso de la Estructura 5c, y las piedras lineadas ubicadas sobre la ceniza

5b ubicados encima de las piedras de la Estructura 5c (Figs.34 y 58). Se encontraron también muchas piedras colocadas de forma lineal sobre el sector este del piso de la 5c (Fig. 43), cuya función no está clara. Mientras se formaba el muro de la Estructura 5b, si se usó una tabla a fin de sostener la tierra puesta sobre el muro de la Estructura 5c. Las piedras alineadas se podrían utilizar como una marca para mostrar la posición de colocar la tabla o como un sostenimiento de ella. Por lo menos, se puede decir que estas piedras forman parte del sistema constructivo de la Estructura 5b. Según esta observación, podemos suponer que se inició el proceso de construcción de la Estructura 5b colocando piedras de forma lineal y una tabla sobre la capa de ceniza. Segundo, sobre la misma capa se colocaron adobes y mezcla de varias tierras a lo largo de la tabla. Luego, se pusieron las piedras con la tierra sobre adobes y el muro de la Estructura 5c, considerando la forma del muro de la estructura. Para finalizar, se colocó la mezcla de argamasa, a manera de repello, en la superficie de los ya mencionados materiales utilizados para la construcción, tales como piedras, adobes y la mezcla de varias tierras.

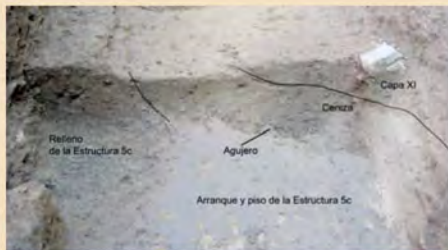
Figura 44 La relación estratigráfica entre la ceniza, el agujero y el piso de la Estructura 5c

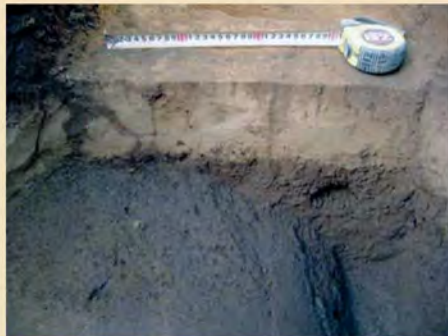
Figura 45 La capa de tierra café oscura ubicada entre la ceniza y el piso de la Estructura 5c

Se encontró la decimocuarta capa sobre el piso de la Estructura 5c y debajo de la capa de ceniza volcánica. Esto también indica que antes de la caída de la ceniza no se limpió ni se dio mantenimiento a la Estructura 5c (Fig.45).

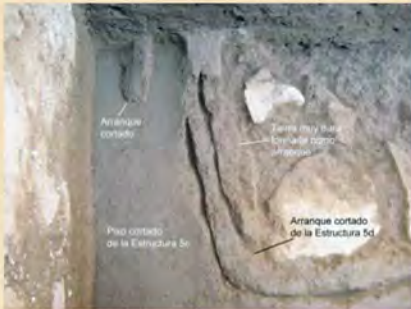
Figura 50 Vista del piso cortado de la Estructura 5c y el arranque cortado de la Estructura 5d hacia norte

Por otro lado, se puede observar un arranque cortado (Fig.50), en el sector noroeste del pozo, ubicado sobre el piso de la Estructura 5c. Aunque no pudimos conseguir mucha información sobre eso por el límite del tamaño de la parte encontrada, podría indicar la existencia del agrandamiento parcial de la Estructura 5c.

Por otro lado, se encontró en el sector oeste del Pozo, tierra muy dura que tiene la forma como arranque de la pared (Fig.50), ubicada atrás del arranque de la 5c. Aunque no se pudo aclarar su función, suponemos fortalecía la pared de la 5c, o pudo ser una huella de la reparación de la pared.

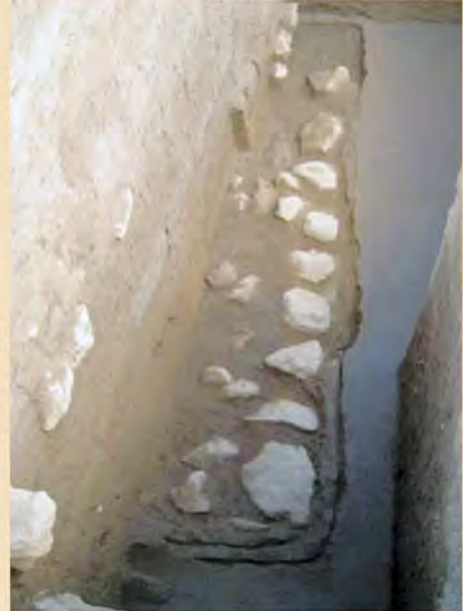
Figura 51 Vista del piso cortado de la Estructura 5c y el arranque cortado de la Estructura 5d hacia oeste

b) Arranque de la Estructura 5d (Figs.30, 50 - 52)

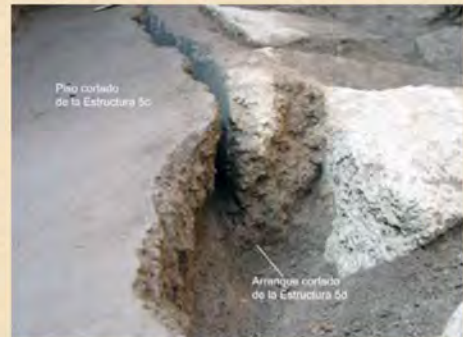
Figura 52 La relación estratigráfica entre el piso de la Estructura 5c y el arranque de la Estructura 5d

Uno de los nuevos hallazgos en este proyecto, es que la Estructura 5d es la más antigua de las estructuras encontradas. Se pudo encontrar el arranque parcial de la Estructura 5d, hecho de argamasa; mide 5cm, está ubicado debajo del piso de la Estructura 5c y casi no hay espacio entre ellos. En el sector este del pozo, el arranque está cortado y pegado con el piso de la 5c, por lo que no podemos saber su forma original ni completa. Sin embargo, podría tratarse del arranque de la escalinata de la Estructura 5d. La orientación del eje de la 5d es de

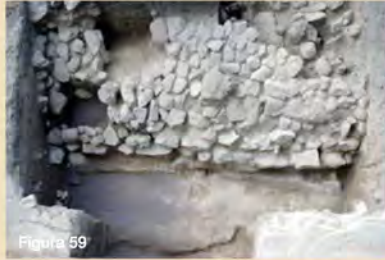
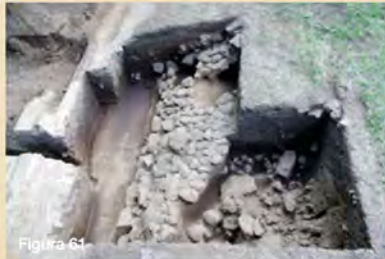
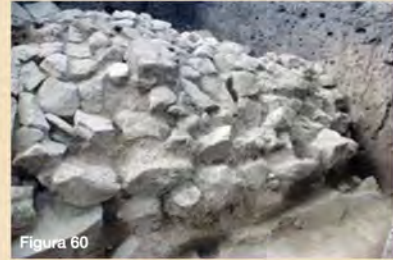
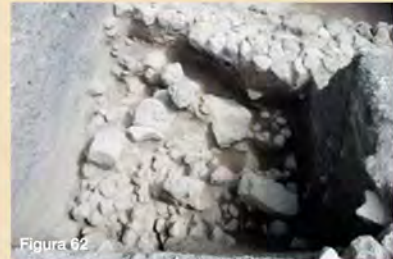
Figura 59 Vista de la Estructura 5c encontrada en el Pozo 2
Figura 60 Vista del muro de contención hecho de piedra de la Estructura 5c
Figura 61 Ubicación de la concentración de piedras en el Pozo 2
Figura 62 Concentración de piedras encontrada en el Pozo 2

Se encontró el piso y el arranque cortado del sector este de la Estructura 5c debajo de la capa de ceniza y la decimocuarta capa. En su plana se puede observar que la forma de arranque de la Estructura 5c posee la curva ligeramente hacia este (Fig.59). Según el resultado de la observación de los cortes del Pozo, el muro consiste en dos partes; la parte inferior es el muro vertical, cuya altura es de aproximadamente 50cm y la parte superior es el inclinado, cuyo ángulo mide aproximadamente 29 grados (Figs.35 y 60). Los elementos del sistema constructivo encontrado en ese sector de la Estructura 5c son: el piso, el arranque y el repello fragmentado hechos de argamasa, y también la tierra bien compactada cubierta con las piedras formadas como la pared inclinada. Por lo tanto, sabemos que para el proceso de construcción de la Estructura 5c primero, se puso la tierra, compactándose, considerando la forma del muro. Luego, se colocaron las piedras sobre la superficie de dicha tierra. Por último, se repelló con la mezcla de argamasa, con un espesor de aproximadamente 5cm.

En el sector oeste del Pozo 2, se encontró una concentración de piedras, ubicadas dentro o debajo de la decimosexta capa (Figs.61 y 62). Esta concentración continúa en todas las direcciones en el Pozo 2, y no podemos confirmar la forma completa ni su función, tampoco hemos distinguido la capa a la que pertenece, por el límite de tiempo del trabajo. Existen dos opciones para entender su función: Uno es que la concentración de piedras sea parte del sistema constructivo de la Estructura 5c o la Estructura 5d, aunque todavía no se ha encontrado evidencia de la existencia de la Estructura 5d en el Pozo2. La otra opción es que esa concentración tenga relación con una tumba o un entierro. Para decidir su función, será necesario excavar más profundamente.

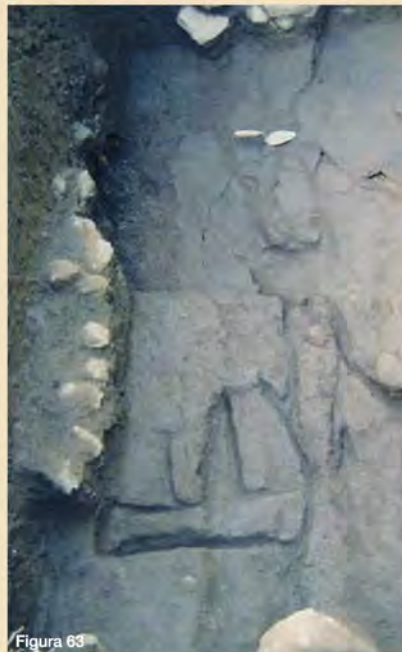
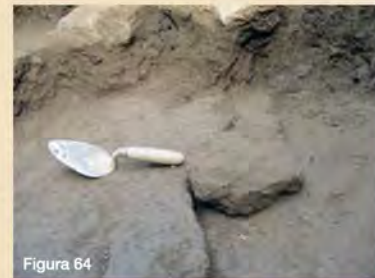
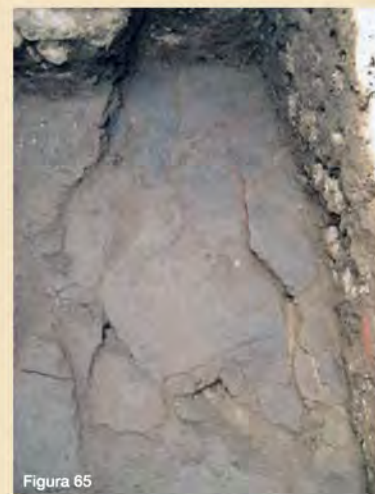
Figura 63 Vista del piso de la Estructura 5b y los adobes perecientes de la Estructura 5b encontrados en el Pozo 3
Figura 64 Vista del fragmento de piso de la Estructura 5b en el Pozo 3
Figura 65 Vista del piso quemado de la Estructura 5b en el Pozo 3

de conservación; se pudo observar muchas grietas y parte quemada, además de un fragmento de repello hecho de argamasa ubicado sobre el piso (Figs. 63 - 65). Este fragmento posiblemente era parte de la Estructura 5b, o es una huella de agrandamiento de la Estructura 5b. Por otro lado, el piso está ligeramente inclinado, siendo el sector sur está más alto que el norte.

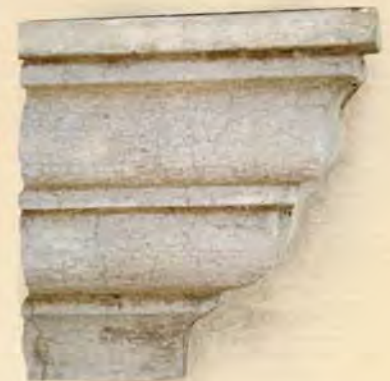
Detalle de molduras que componen la peana que enmarca la parte interior del balcón

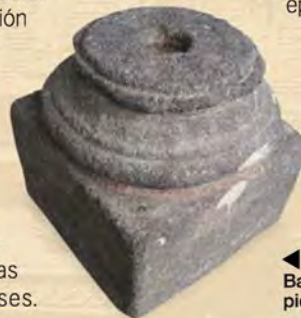
◀
Basa de
piedra labrada

Generalmente dichas columnas se componían de una basa de piedra labrada en la cual se esculpía la fecha de construcción del inmueble o iniciales de los propietarios; el fuste de la columna era de madera y su capitel presentaba una tendencia estilística toscana y/o jónica.

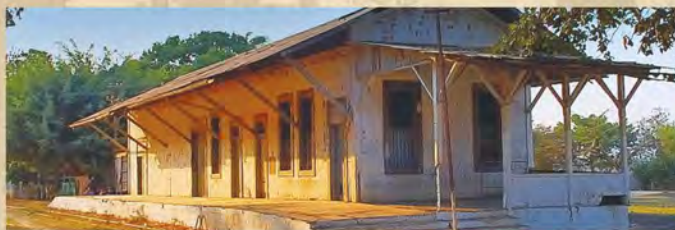
Paredes: Los cimientos de las paredes son de piedra, con excepción de la media pared de la sala de espera. Las paredes son de metal desplegado (HI-Rib) y mortero de cemento, estructuradas en marcos, con rieles verticales de 34 libras por metro, formando las columnas; posee también refuerzos verticales con pilares metálicos de perfil "H" llamados "Kahn-Bar" formando los marcos de puertas y ventanas. Horizontalmente posee refuerzos intermedios de hierro liso de \varnothing "1" y $\frac{3}{8}$ " y una solera de coronamiento de quince por quince centímetros de sección: completando así los cuatro metros con setenta y cinco centímetros de altura. En la fachada oriente del inmueble, la pared se prolonga formando mojinetes para apoyo de la estructura del techo. En la fachada poniente este mojinete es de madera con recubrimiento de lámina ondulada metálica. Las paredes norte y sur están coronadas por un respiradero de celosía de madera, entre la pared y la cubierta, este presenta dos diseños diferentes, el primero con reglas paralelas de tres centímetros de ancho a cada cinco centímetros en ángulo de setenta y cinco grados en ambos sentidos (ver fotografía) y el segundo diseño es de cuadrícula rectangular con reglas puestas de canto a cuarenta y cinco grados de inclinación inscritas en los rectángulos.

Daños en paredes: Las paredes de la estación presentan fisuras en las esquinas de los vanos de puertas y ventanas, estas no sobrepasan medio milímetro de ancho ni los 25 centímetros de longitud. Presentan además en los vértices superiores e inferiores de los vanos, fisuras verticales con profundidades mayores a los tres milímetros con desprendimiento de material de repello. Estos son los únicos daños que presenta el edificio por la acción de los sismos.

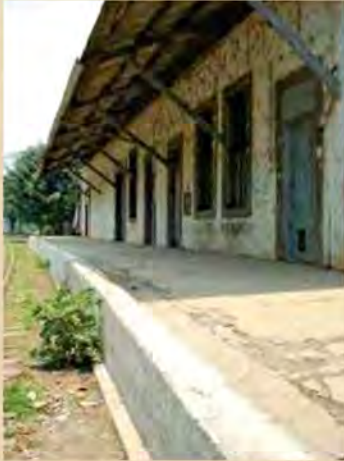
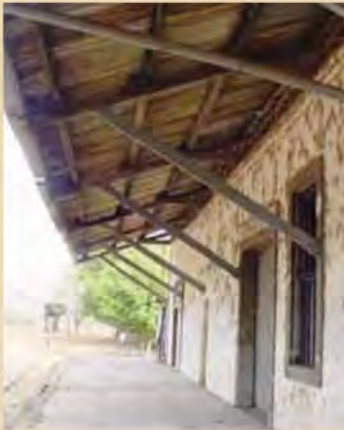
LA CONSERVACIÓN DE LA ESTACIÓN FERROVIARIA

Este es, sin duda, el inmueble más emblemático del conjunto ferroviario, tomando en cuenta que es el que da la razón de ser al conjunto; por tanto, los criterios de conservación se vuelven más restrictivos y, en consecuencia, donde las intervenciones deberán apearse a las normas de restauración.
