INFORME DE MECÁNICA DE SUELOS

Proyecto : Urbanización Santa Lucía
Ubicación : Av. Fray Felipe de Jesús Moraga y 6ª C. Pte., Bo. Santa Lucía, IRCA, Santa Ana, Depto. de Santa Ana.
Solicita : FONAVIPO.
Fecha : 30 de agosto de 2010

El presente Estudio de Mecánica de Suelos ha sido orientado a la determinación de la composición y estado de los estratos que constituyen el subsuelo del lugar, así como también a conocer algunas características físicas y mecánicas de los mismos. La información aquí contenida es de tipo básico para el desarrollo del proyecto, el cual contempla la construcción de edificios en módulos de tres niveles para vivienda popular en altura.

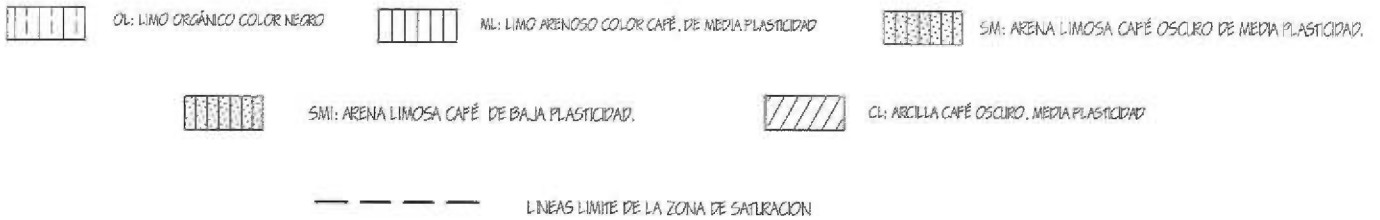
PROYECTO: URBANIZACIÓN SANTA LUCÍA	SECTOR: IV	PRESENTA: GEOCONSA S.A DE C.V
UBICACIÓN: Av. Fray Felipe de Jesús Moraga y 6a. C. Pte., Bo. Santa Lucía, IRCA, Santa Ana, Depto. de Santa Ana.		DIBUJO: TEC. M.A.H.
SOLICITA: FONAVIPO	PERFILES ESTRATIGRAFICOS S20-S23	HOJA: IV3
	SIN ESC.	25/08/10
