<u>POASA de C.V.</u>	OBRAS DE EMERGENCIA PARA MITIGACIÓN DE RIESGOS COMO CONSECUENCIA DEL HURACÁN STAN			
INFORME FINAL COMPONENTE 3 - OBRAS DE EMERGENCIA EN LA CORDILLERA EL BALSAMO		<i>CODIGO</i>	<i>VERSIÓN</i> 0	<i>REVISIÓN</i> 0	<i>PAG</i> 1

**INFORME FINAL COMPONENTE 3 -
OBRAS DE EMERGENCIA EN LA CORDILLERA EL BALSAMO**

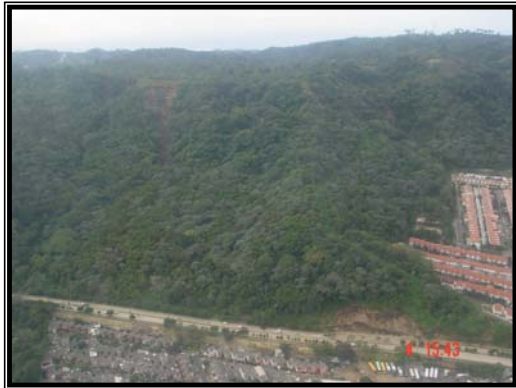
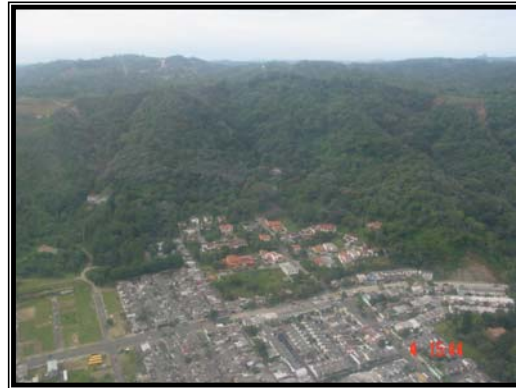
Fotografías recientes de la cordillera El Bálsamo.

Mediante el recorrido de la zona, tanto en campo como con helicóptero, se ha logrado verificar el degrado en el que se encuentra gran parte de las laderas norte hacia la zona habitada de Santa Tecla.
