SUPERINTENDENCIA GENERAL DE ELECTRICIDAD
Y TELECOMUNICACIONES

ACUERDO N.º E-0861-2024-CAU. SUPERINTENDENCIA GENERAL DE ELECTRICIDAD Y TELECOMUNICACIONES. San Salvador Centro, a las diez horas con veinte minutos del día diez de diciembre del año dos mil veinticuatro.

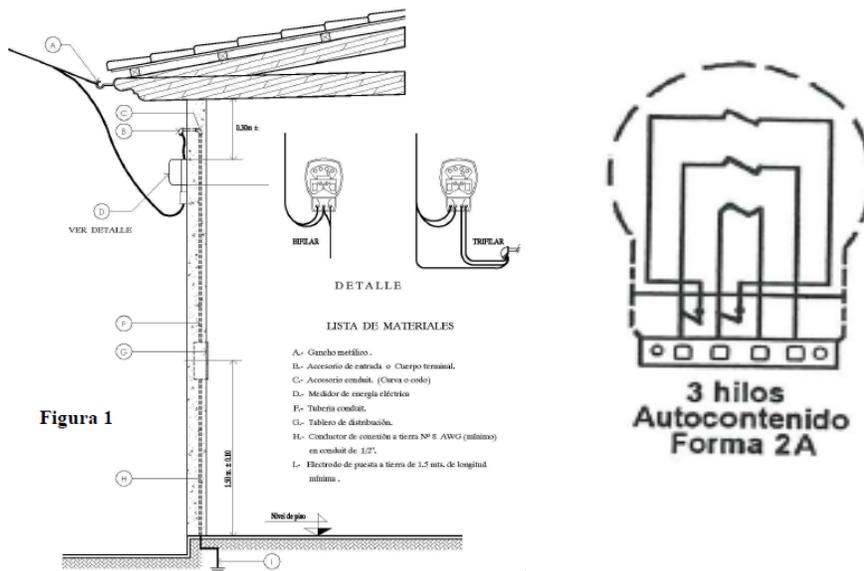
A continuación, se muestra el diagrama establecido en el acuerdo N.º 93-E-2008 sobre una acometida trifilar, que corresponde a la del suministro del usuario, en la cual no se establece que deba existir un interruptor electromagnético dentro del medidor, a su salida o en la citada acometida eléctrica, es decir, no son requeridos elementos de protección en baja tensión, a la vez, se muestra un diagrama interno del medidor tipo 2A, el cual se compone de los elementos de medición (bobinas de medición de tensión y corriente, borneras, etc.) sin que contenga interruptores en su parte interna.

Imagen n.º 1. Detalle de una acometida trifilar obtenida de la figura 1 del acuerdo 93-E-2008 (izquierda) y el detalle de un medidor de la forma 2A en la que se observan sus componentes internos (derecha).

Se aclara que los medidores del tipo 2A, como el que está instalado en el suministro del usuario, no poseen un interruptor termomagnético, pues como ya se mencionó en la tabla anterior, este es un elemento propio de los tableros de cargas y no de los equipos de medición, es por ello por lo que es crucial que las protecciones termomagnéticas del usuario, en el tablero general de cargas, se encuentren lo más cerca posible del equipo de medición.
