CORTE DE CUENTAS DE LA REPUBLICA

**INFORME DE EXAMEN ESPECIAL A LA MUNICIPALIDAD DE NEJAPA,
DEPARTAMENTO DE SAN SALVADOR PARA VERIFICAR EL USO DE LOS
FONDOS ASIGNADOS POR EL DECRETO LEGISLATIVO No. 650 Y 687, POR EL
PERIODO DEL 01 DE MAYO AL 31 DE DICIEMBRE DE 2020.**

SAN SALVADOR, 27 DE OCTUBRE DE 2021

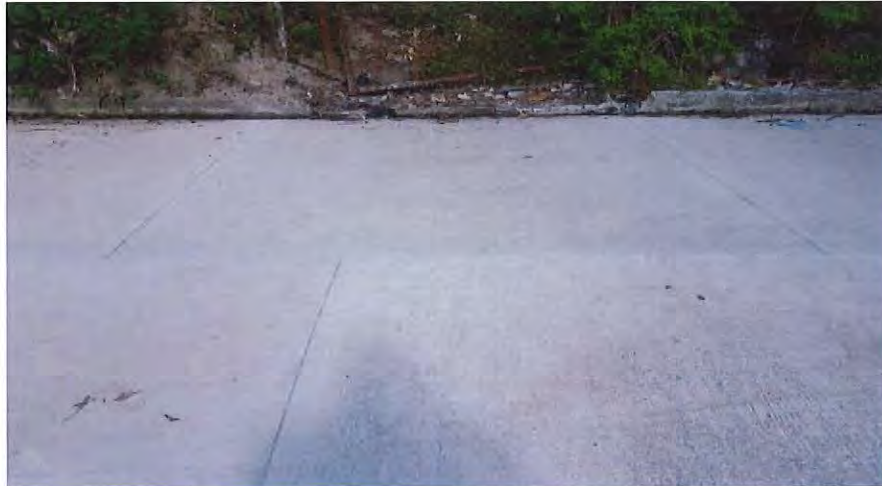
Imagen 1. Muestra el buen estado de la capa de rodadura al momento de recepción del proyecto.

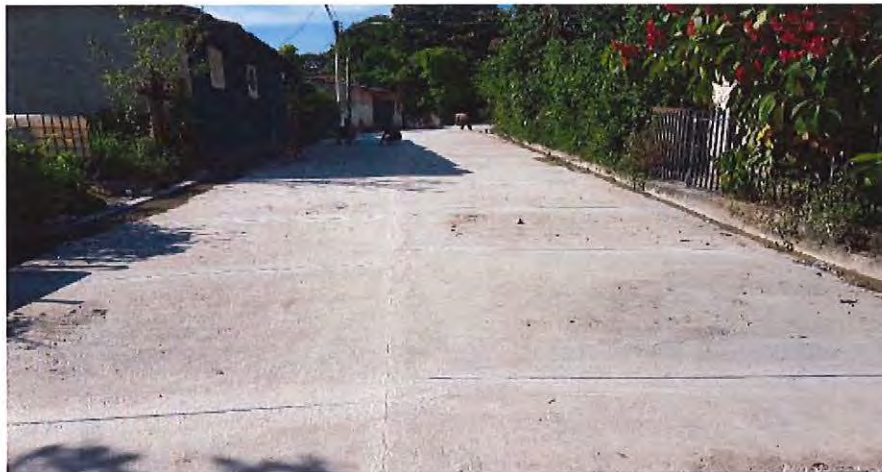
Imagen 2. Vista general del proyecto desde Est. 0+110.00 muestra el buen estado de la capa de rodadura al momento de recepción del proyecto.

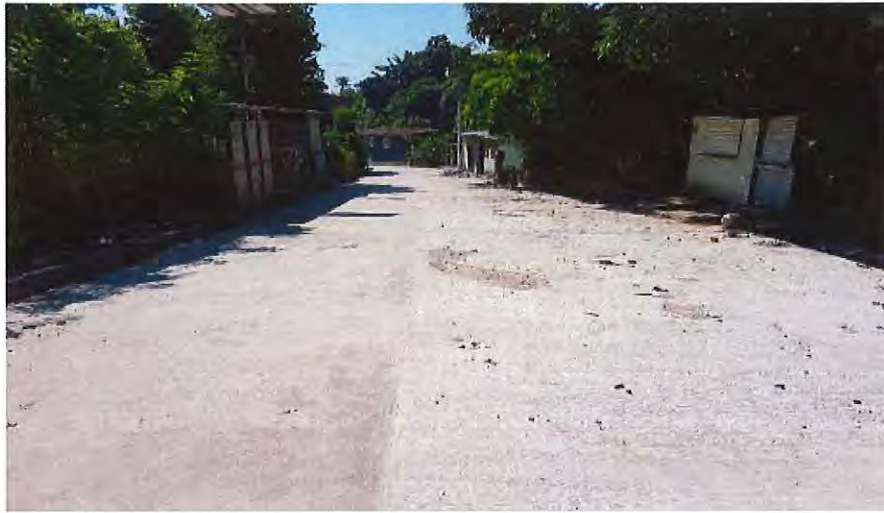
Imagen 3. Vista general del proyecto desde Est. 0+050.00 muestra el buen estado de la capa de rodadura al momento de recepción del proyecto.

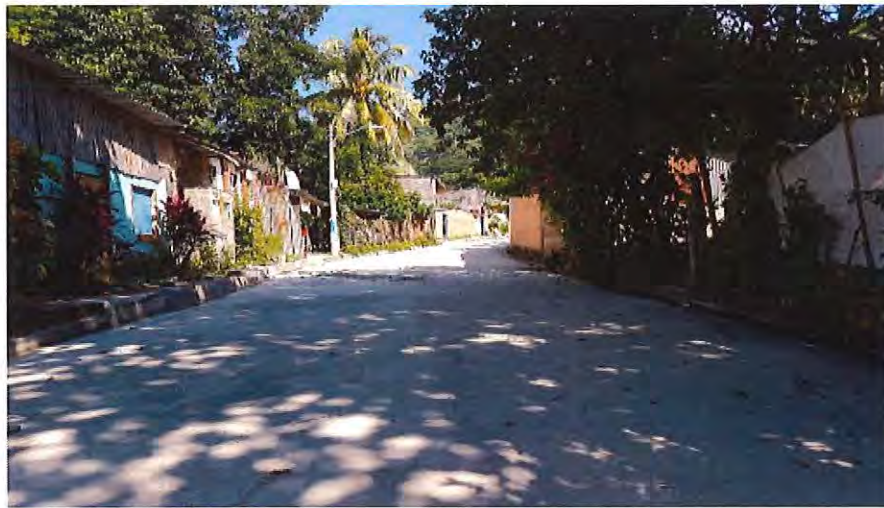
Imagen 4. Vista general del proyecto desde Est. 0+035.00 muestra el buen estado de la capa de rodadura al momento de recepción del proyecto.
