# Funcionamiento año 2016

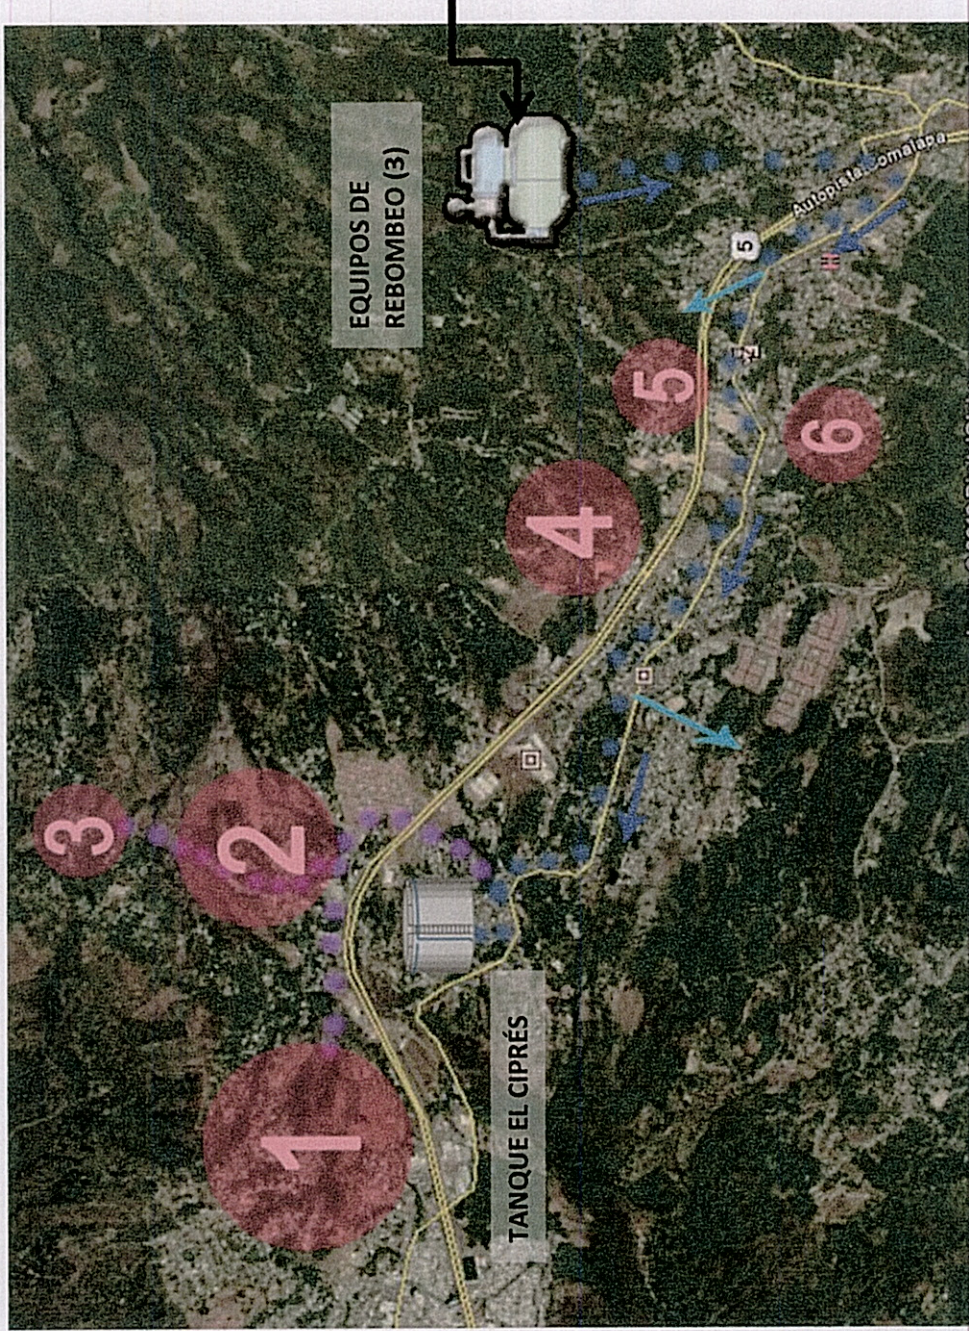
EN ESTE MOMENTO OPERABAN 3 EQUIPOS DE REBOMBEO QUE FUNCIONABAN CONTINUAMENTE DISTRIBUYENDO EL AGUA HACIA SAN MARCOS Y SANTO TOMAS.

BAJO ESTE FUNCIONAMIENTO SE PRESENTA LA PROBLEMÁTICA EN LAS ZONAS ALTAS DE SAN MARCOS.

## ZONAS AFECTADAS SANTO TOMAS

- RED DE DISTRIBUCION VIA CIUDAD DORADA
- ➔ INYECCION DESDE LINEA DE IMPELENCIA A RED
- RED DE IMPELENCIA ENTRE EQUIPO Y TANQUE

1. SAN RAFAEL
2. EL PROGRESO
3. EL MEDRANO
4. LA MILAGROSA
5. SAN JOSE
6. ROSA MARIA
