ANÁLISIS DE VULNERABILIDAD

REGIÓN HIDROGRÁFICA DE CARA SUCIA – SAN PEDRO

JUJUTLA
DEPARTAMENTO DE AHUACHAPÁN

Ministerio del Medio Ambiente
y Recursos Naturales
Dirección General del Observatorio Ambiental

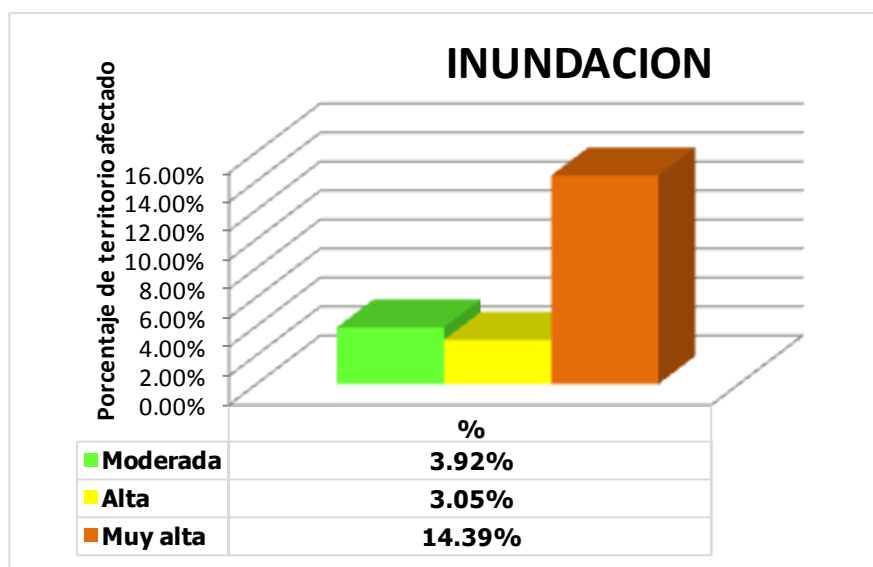
Figura 2. Porcentaje del territorio municipal a la susceptibilidad de inundación

Amenaza	Hectáreas	Km ²	Porcentaje (%)
Moderada	705.72	7.06	3.92%
Alta	549.74	5.50	3.05%
Muy Alta	2593.20	25.93	14.39%
Total	3,848.67	38.49	21.35%

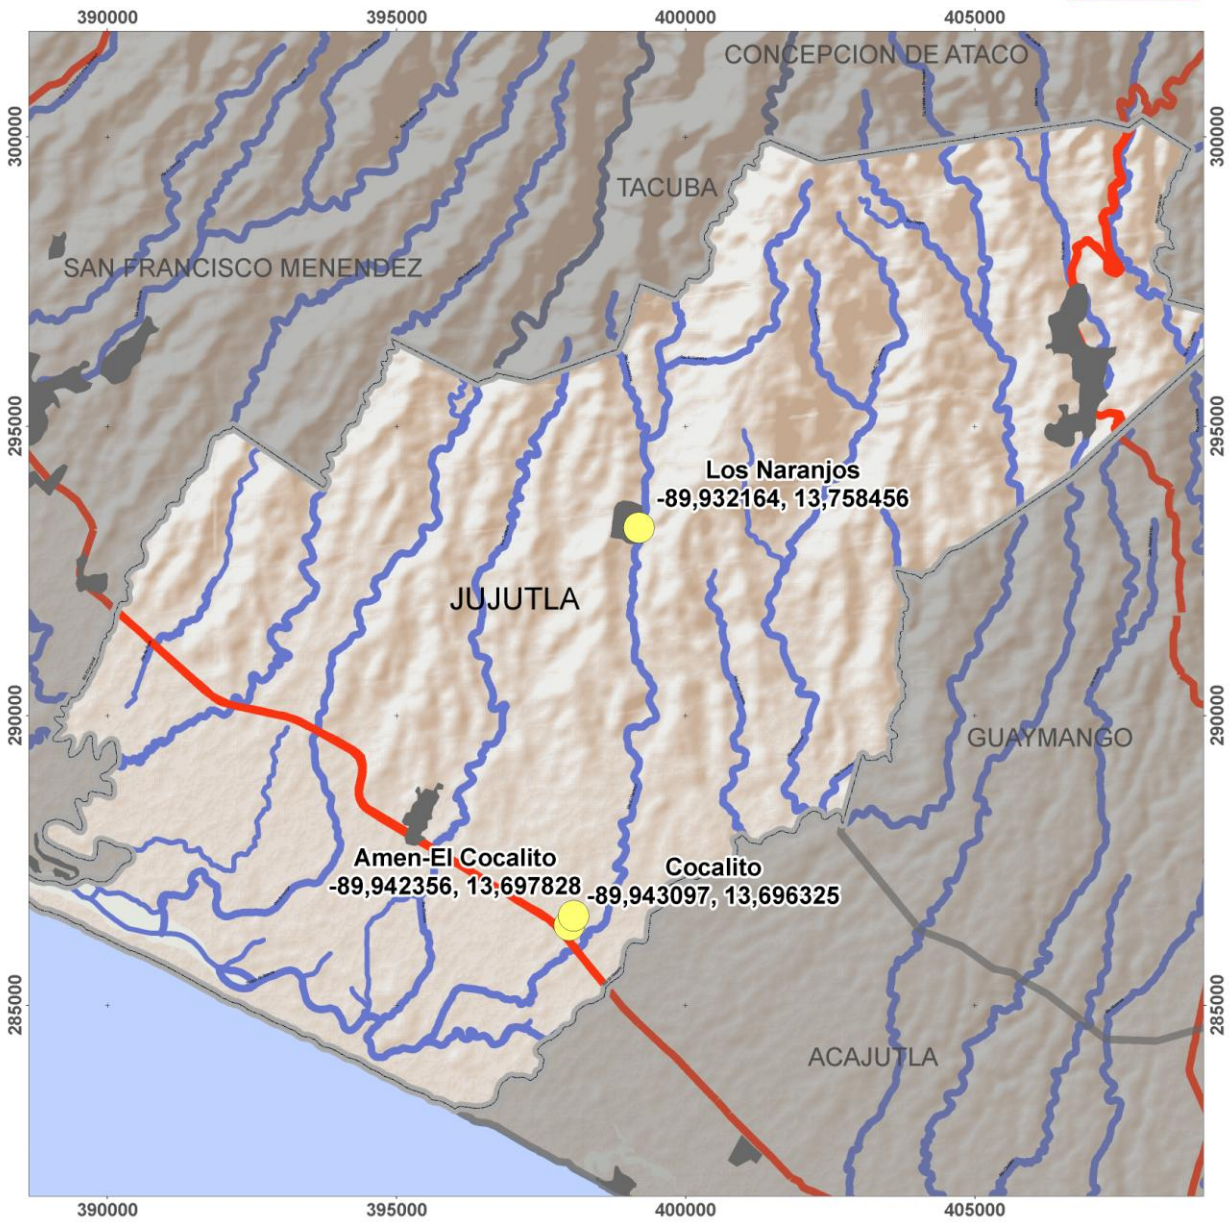
Mapa de Ubicación de Puntos de Riesgo Municipio de Jujutla

Se visitaron los puntos de mayor riesgo identificados por Encargado de CATASTRO y por el Subcoordinador de Comisión Municipal de Protección Civil, donde se evaluó la problemática de inundaciones y/o deslizamientos a continuación se presenta el mapa 6 donde se muestran de ubicación de los puntos.

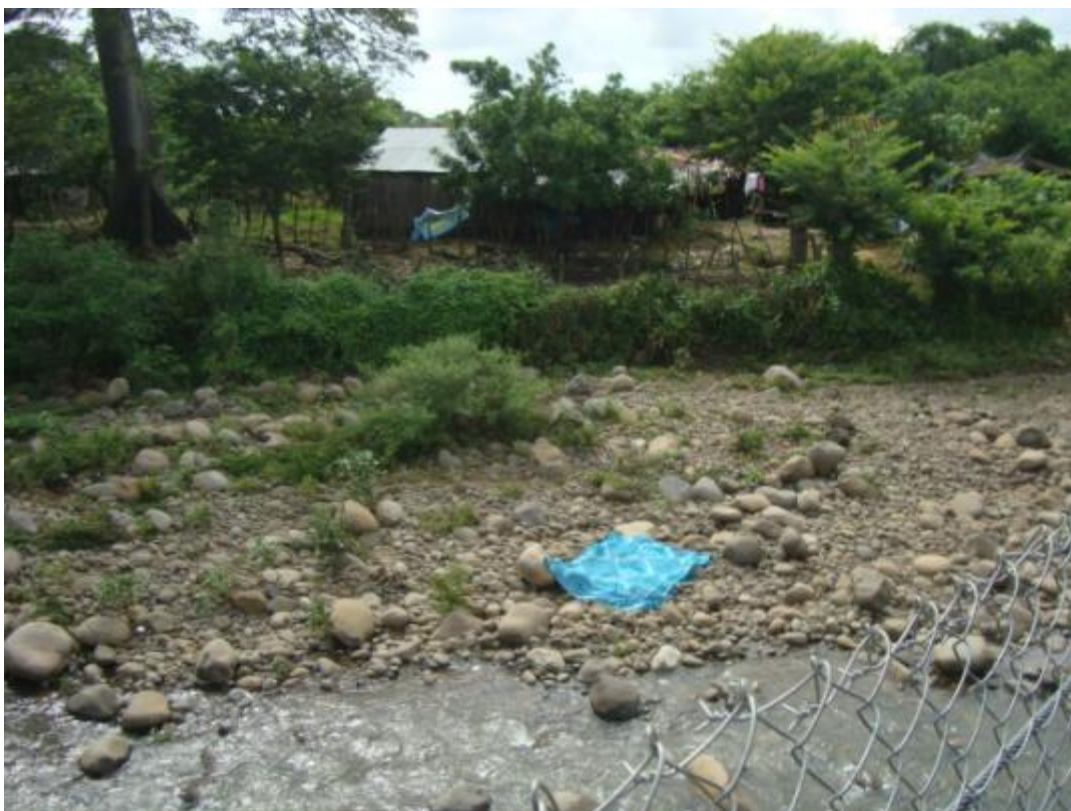
De acuerdo al Subcoordinador de la Comisión Municipal de Protección Civil de Jujutla, se identifican los siguientes sitios de riesgos: Cantón San Antonio, Caserío El Cocalito, en esta hay 400 viviendas aproximadamente; también en Cantón Falla, Caserío El Carmen, donde hay 11 familias en la comunidad Tacachiolt que se ven afectadas cada vez que se incrementa el caudal del río; otras zonas de riesgo es la de la Comunidad El Roble y San José Naranja en el área urbana del Municipio donde hay entre 30 y 40 viviendas. En la Foto 5 y Foto 6, se muestra la cercanía de las viviendas a los ríos.

Foto 5. Viviendas en zona de susceptibilidad a inundación Muy alta.
Nótese los materiales de construcción de las mismas.

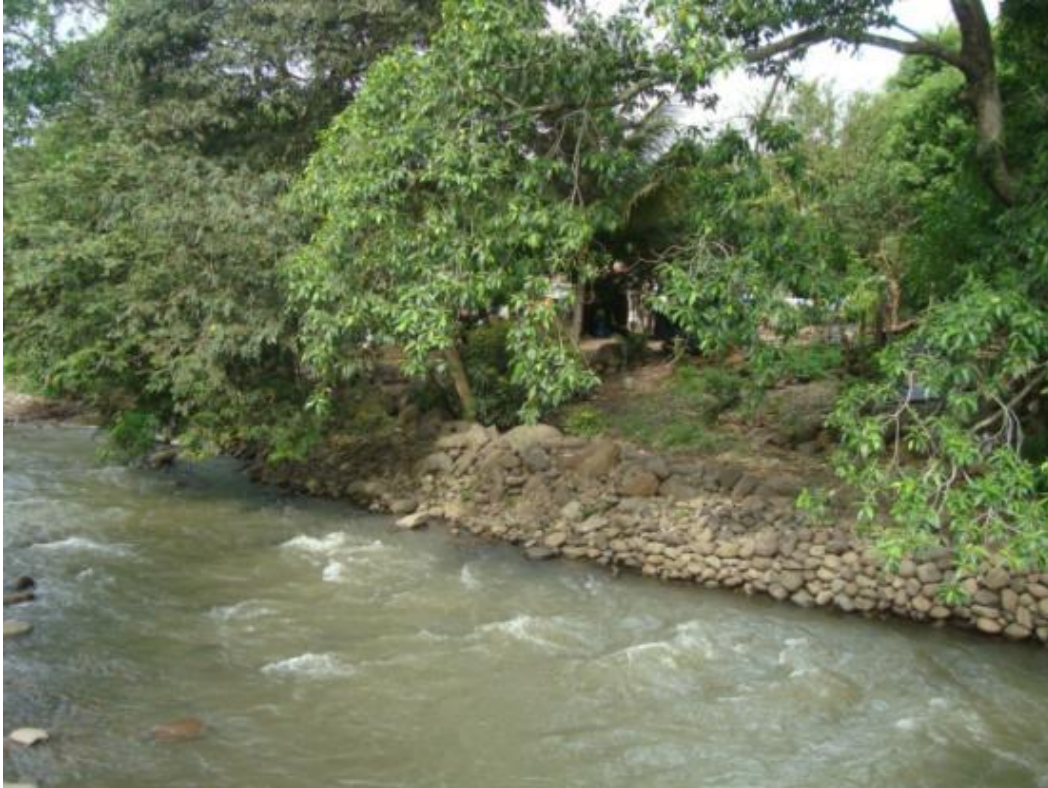
Foto 6. Vivienda en zona de susceptibilidad a inundación Muy alta.

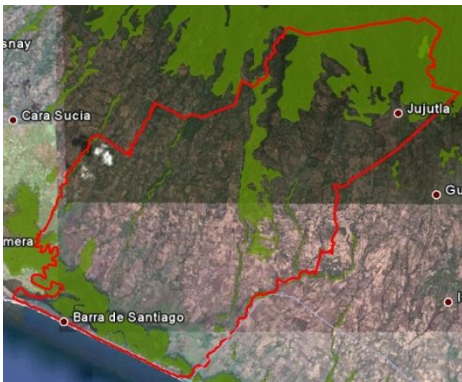
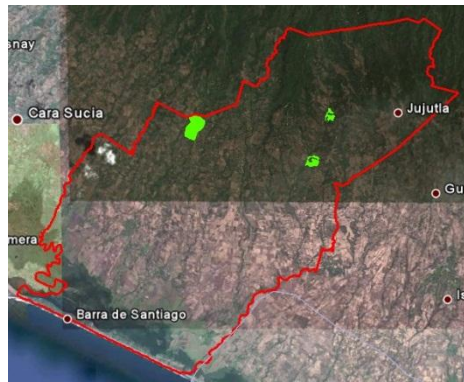
Figura 7. Cambios identificados en la vegetación arbórea.

del crecimiento poblacional en los últimos años, así como por la necesidad de áreas de cultivo. Según lo observado en imágenes satelitales de Google Earth 2010, se han identificado zonas adicionales con cobertura arbórea que no están incluidas dentro de CorineLandCover con un área de 1.22 km² y zonas que eran consideradas con cobertura arbórea que actualmente han sido modificadas con un área de 8.71 km², en la zona noreste del municipio, en terrenos con pendientes desde menores de 15 % hasta pendientes del 30%. Figura 7. Estas últimas en su mayoría destinadas actividades de cultivo.

Cobertura Arbórea. Corine Land Cover 2003
47.02 km²

Zonas arbóreas adicionales a Corine Land Cover
1.22 km²

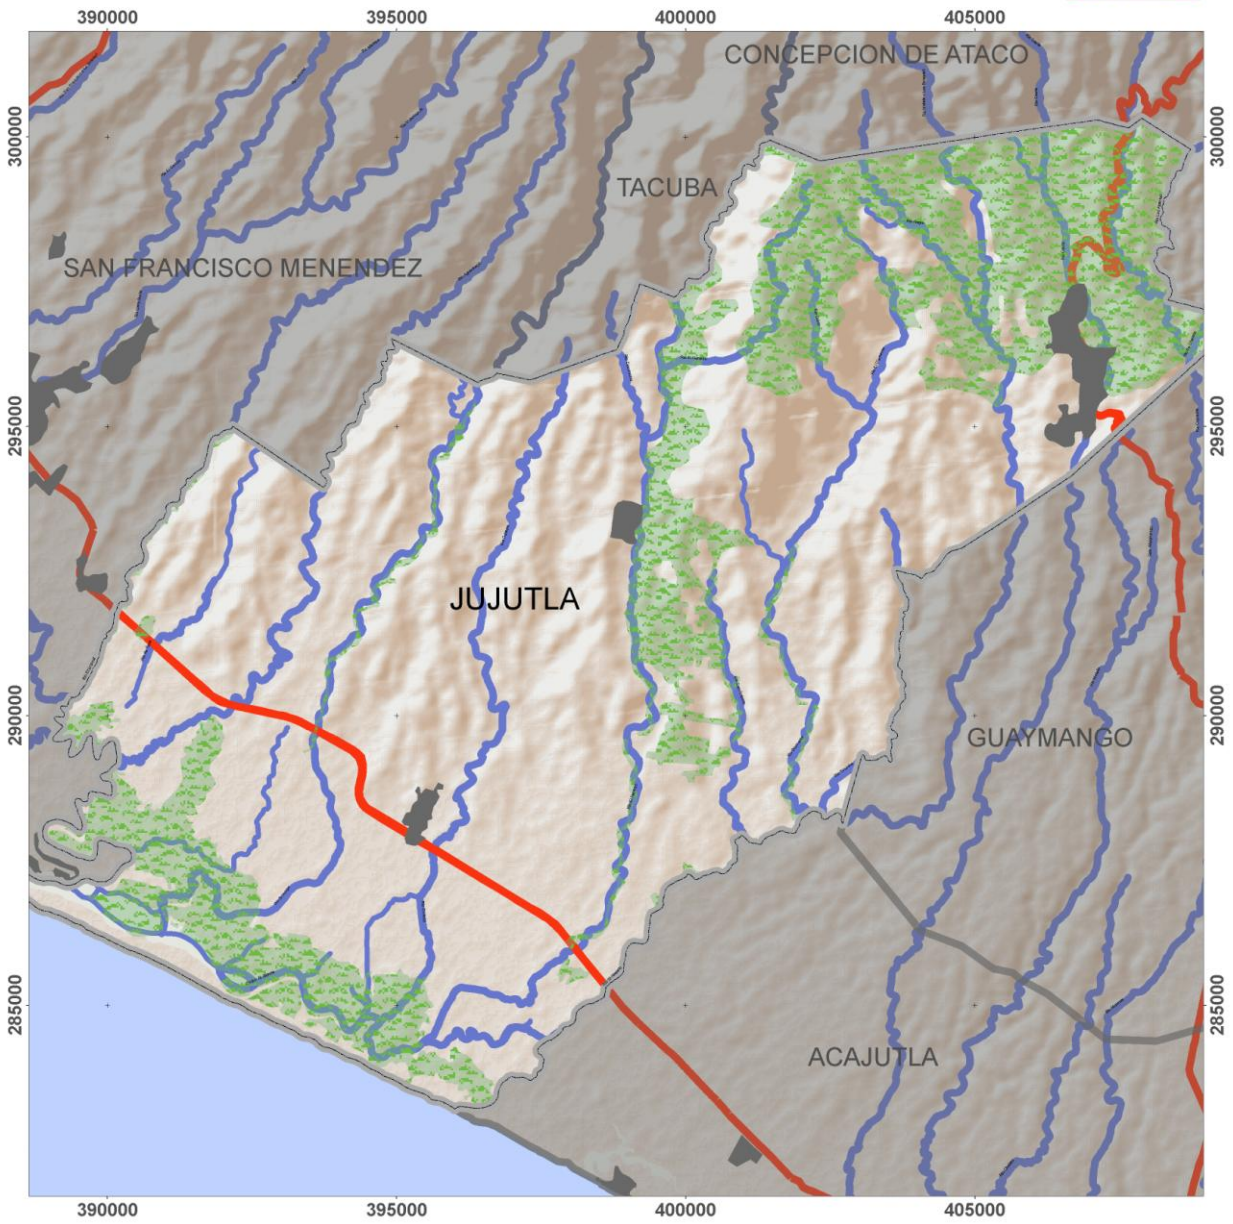
Mapa de Cobertura Arbórea Municipio de Jujutla

A continuación se presentan los mapas 11 y 12 de conflicto ALTO de uso de suelo y cobertura arbórea para el municipio de Jujutla.
